RI2019-3

## 鉄道重大インシデント調査報告書

I 北海道旅客鉄道株式会社 千歳線 新札幌駅構内  
施設障害（鉄道事故等報告規則第4条第1項第7号の「鉄道線路、運転保安設備等に列車の運転の安全に支障を及ぼす故障、損傷、破壊等が生じた事態」に係る鉄道重大インシデント）

令和元年12月19日

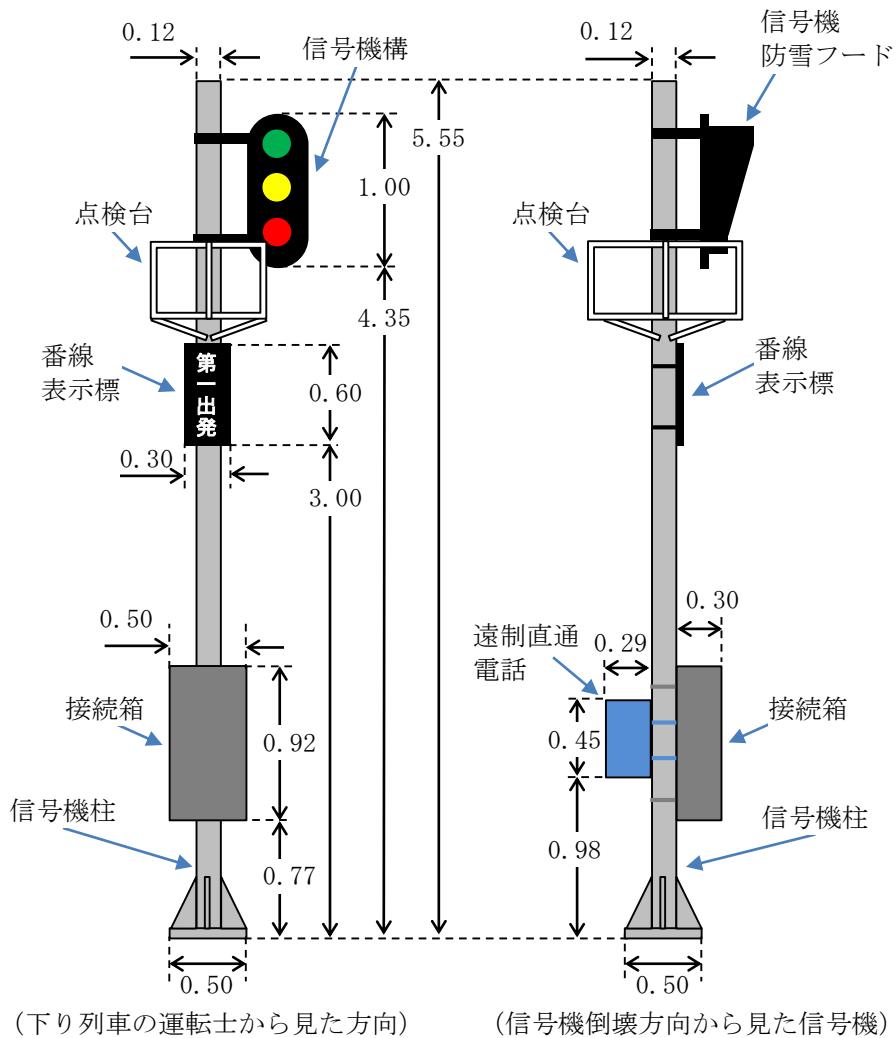
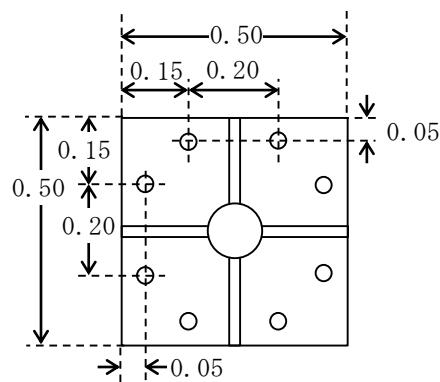
図 1 本件信号機と同等の信号機の寸法

本件信号機は1柱1機(3現示)であり、同等の信号機の重量は441.5kgである。また、図2に示した信号機倒壊方向の回転軸回りの自重によるモーメントは倒壊方向と逆向きに作用し、その大きさは約805N·mとなる。

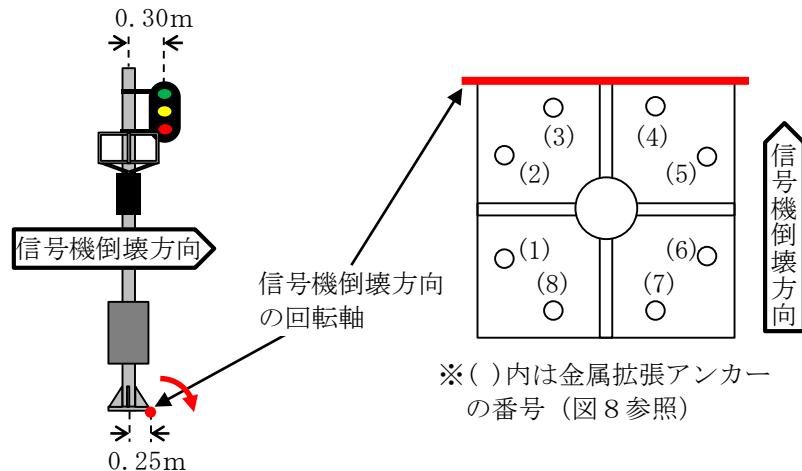
図2 信号機倒壊方向の信号機柱の台座の回転軸

本件信号機と同等の信号機に要求される強度は、同社の信号設備設計施工指針により、風速40m/sの風圧によるモーメントに耐えるように規定されている。図2に示した信号機倒壊方向の回転軸回りの同モーメントの大きさは約5,379N·mとなる。

2.3.2.2に記述した風速40m/sの風圧によるモーメント約5,379N·mから信号機の自重によるモーメント約805N·mを差し引いたモーメントの大きさは約4,574N·mとなる。このモーメントを基に計算される、図2に示した金属拡張アンカー1本にかかる最大の引張力は約2,940Nとなる。なお、本件信号機柱を固定するために使用された金属拡張アンカーと同等の金属拡張アンカーは、アンカーが母材コンクリートに十分固着されている場合には、1本当たり41,000Nの引張耐力があり、信号機倒壊方向にかかる引張力を超え十分に満足する値となっている。

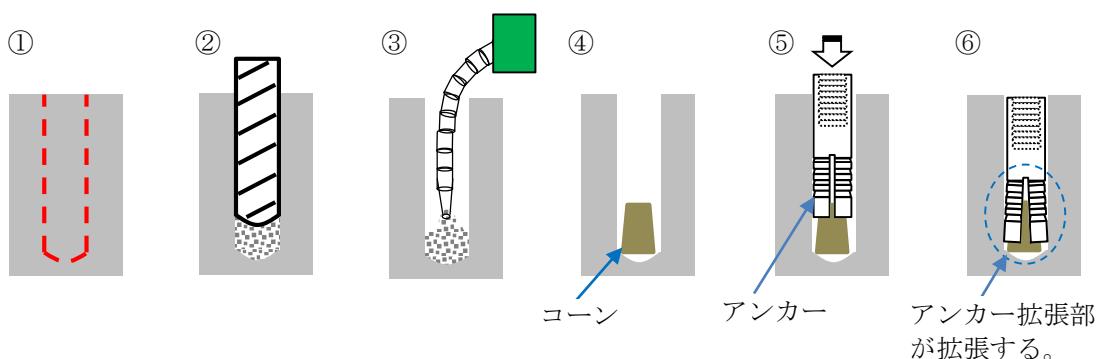
図5 金属拡張アンカーの施工手順概要

また、「あと施工アンカーの設計・施工の手引き」では、金属拡張アンカーは、列車振動や列車風圧等の影響による繰返し荷重を受けた場合、アンカー拡張部に接したコンクリートが損傷・粉体化し、固着力が低下するおそれがあるため適さないとしている。

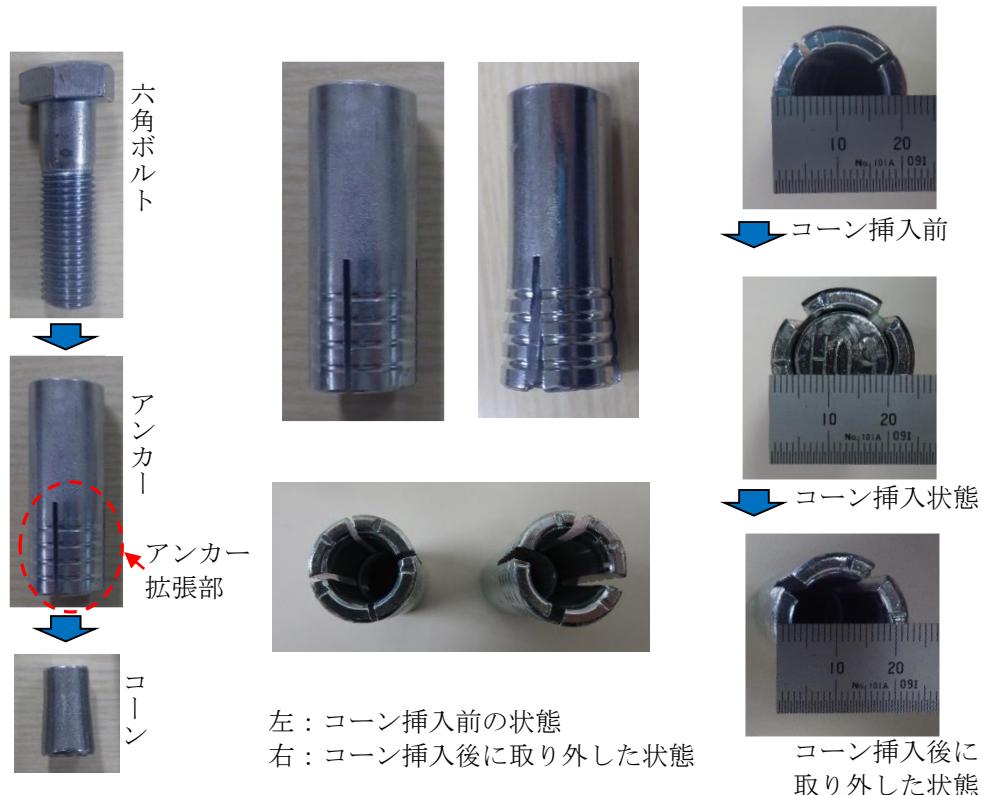
図6 金属拡張アンカーの施工時の状況

アンカー長	: 60.0 mm (カタログ値)
アンカー外径 (コーン挿入前)	: 21.4 mm (カタログ値)
アンカー内径 (コーン挿入前)	: 13.3 mm (実測値)
アンカー外径 (コーン挿入状態)	: 24.0 mm (実測値)
アンカー外径 (コーン挿入後に取り外した状態)	: 22.0 mm (実測値)

2.5.4表4に示したように、本件信号機の設置に使用された金属拡張アンカーを挿入するための穿孔の径は、22.3～22.7mmであり、金属拡張アンカーのアンカー外径は21.1～22.1mmであった。また、2.5.2図6に示したように、アンカー拡張部は24.0mmまで拡張が可能であることから、コーンの挿入不足としても、アンカー拡張部は拡張され母材コンクリートの孔面に接触していたものと推定される。

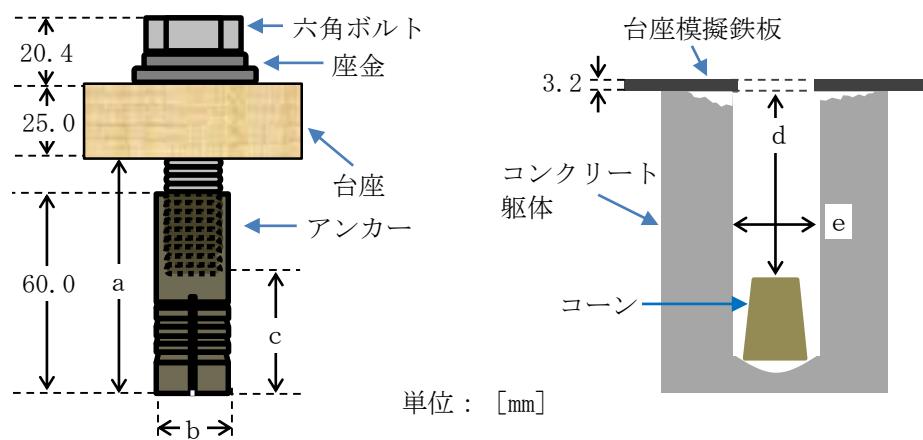
図9 アンカー及び穿孔の測定箇所

No. 箇所	1	2	3	4	5	6	7	8
a [mm]	68.0	65.0	65.0	63.0	64.0	62.0	72.0	68.0
b [mm]	21.8	21.2	21.1	22.1	21.2	21.6	21.9	21.6
c [mm]	39.8	38.2	47.6	24.2	45.9	49.3	42.5	39.0
d [mm]	49.3	50.8	39.8	49.8	44.0	—※ <sup>1</sup>	50.0	46.3
e [mm]	22.4	22.4	22.3	22.5	22.4	22.7	22.5	22.3

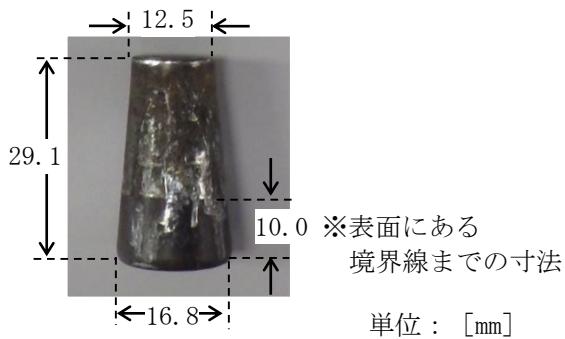
図 10 コーンの寸法

コーンは下部の約1／3が粉体の内部にある状態で、コーンの断面形状は台形状であり、さびや欠損等は認められなかった。

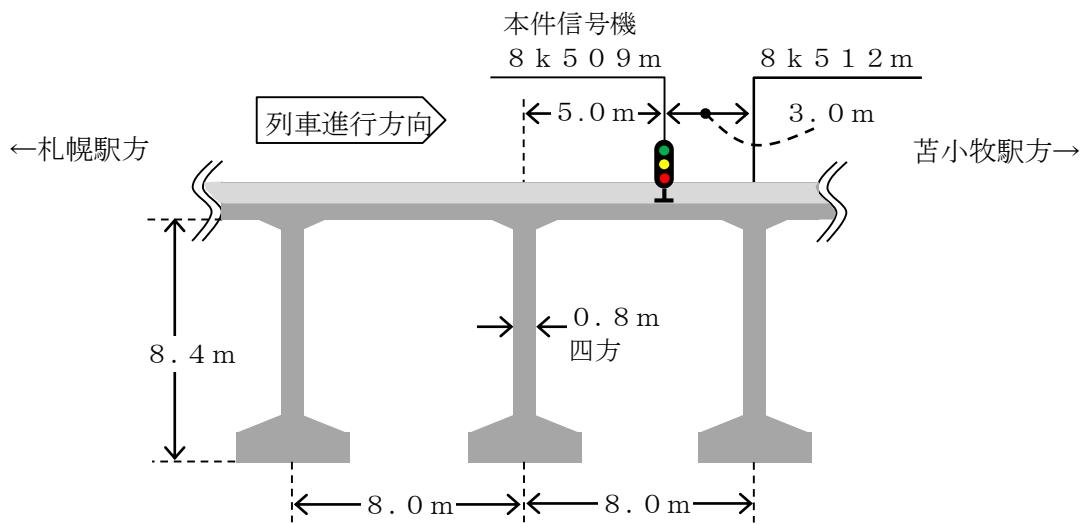
付図6 倒壊した本件信号機の状況

鉄道施設の主な損傷は、倒壊した本件信号機のみであり、その損傷状況は、信号機防雪フードの破損及び点検台の屈曲であった。また、倒壊した本件信号機柱と点検台が下り線の左右レール上に乗っていた。本件信号機の損傷状況を図4に示す。
