RI2021-1

鉄道重大インシデント調査報告書

I WILLER TRAINS株式会社 宮津線

本線逸走（鉄道事故等報告規則第4条第1項第4号の「列車又は車両が停車場間の本線を逸走した事態」に係る鉄道重大インシデント）

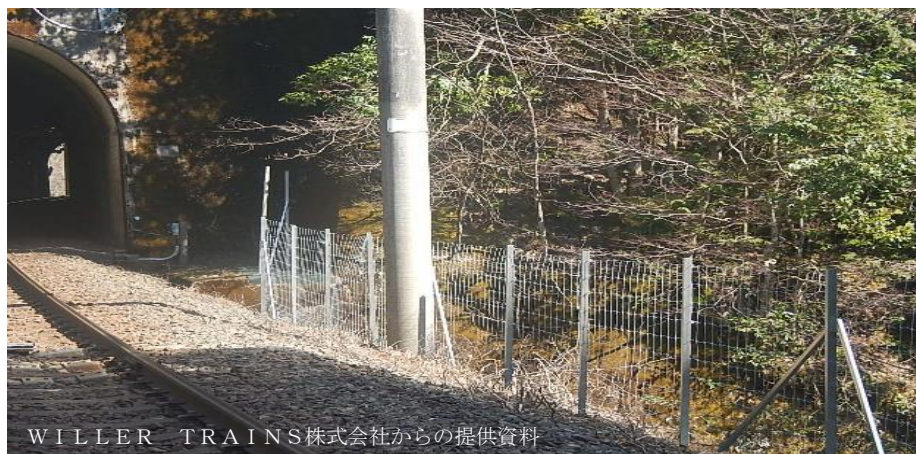
図3 宮福線に設置されている動物の侵入防止対策

なお、動物との衝突を防止する対策として、平成28年に宮福線^{おおえやまぐちないく}大江山口内宮駅～^{ふたまた}二俣駅間の線路脇に動物の侵入防止対策として防護柵を5箇所設置した(図3 参照)が、宮津線には1箇所も設置していなかった。防護柵の設置については同社とタンゴ鉄道で相互協議し、タンゴ鉄道が予算調整し設置する。また、宮津線では防護柵以外の対策も行っていなかった。

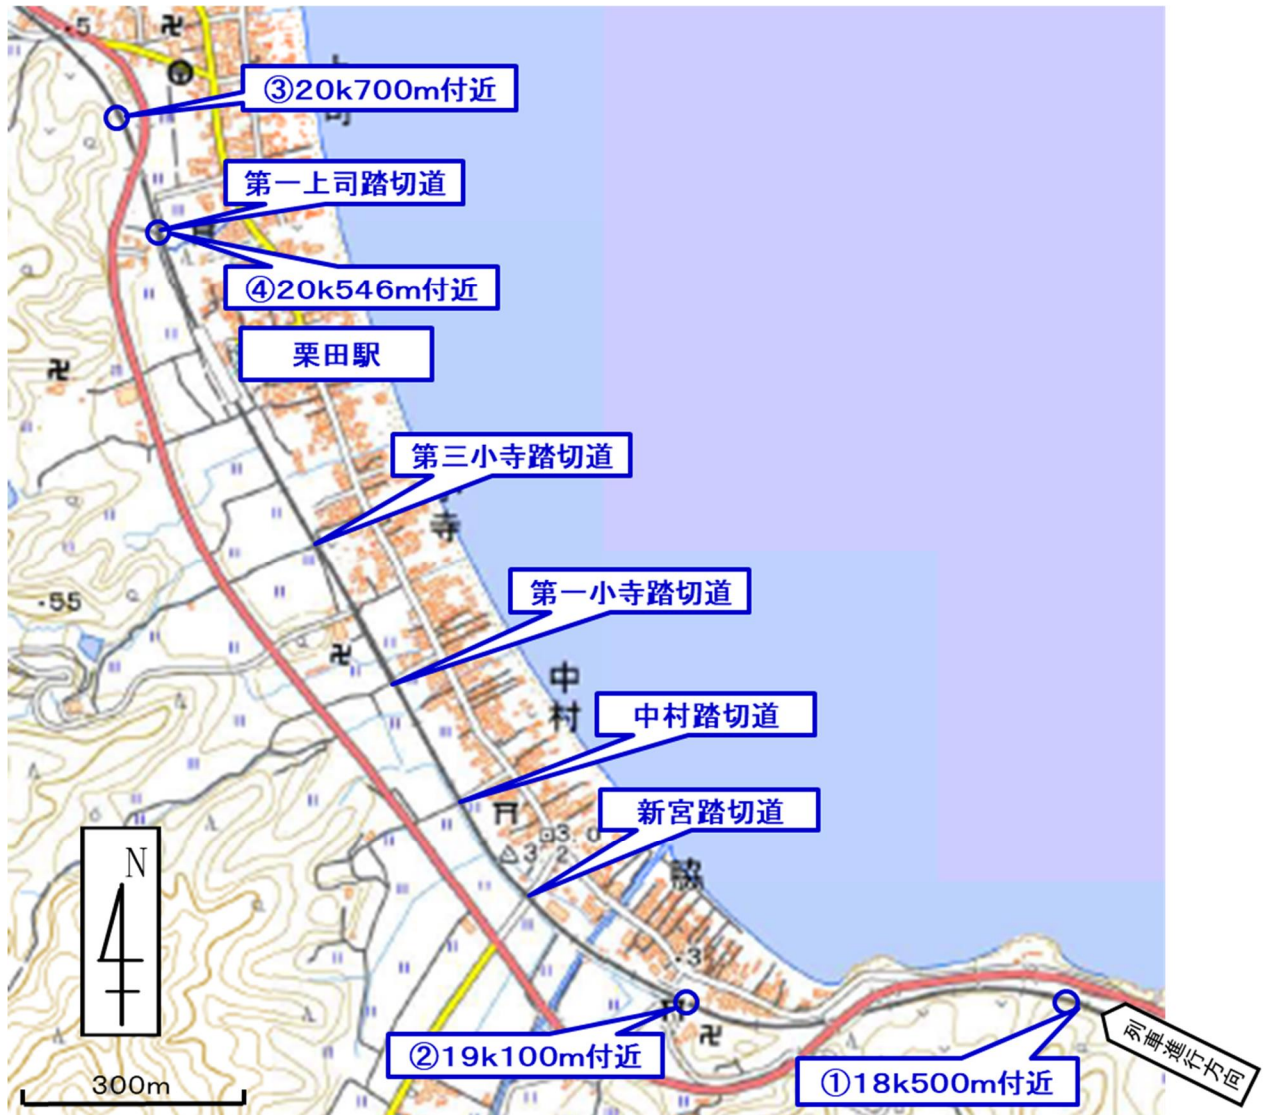
付図2 本件列車が逸走した付近の線路平面図及び断面図

西舞鶴駅から本件列車に乗務し、西舞鶴駅を定時に出発した。丹後由良駅（西舞鶴駅起点14k400m、以下「西舞鶴駅起点」は省略する。）を定時（20時58分）の90秒遅れで出発した後、丹後由良駅～栗田駅間を速度68km/hで惰行運転中、18k500m付近で何かと衝突したような音を一度だけ聞いた。直後のカーブ制限速度65km/hまで減速するためブレーキを使用したところ、ブレーキの効きが通常よりも悪く、床下から空気が漏れる大きな音が聞こえたため、非常ブレーキを使用して19k100m付近に停車した。停車後、本件指導運転士と運転を交代した。本件指導運転士が転動防止の準備をしていたところ、本件列車が動き出し、栗田駅を通過した後、20k700m付近の上り坂で停車した。本件指導運転士の指示で進行方向と反対側の運転台に移動したところ、今度はゆるゆると逆走して、20k546m付近に停車した。
