鉄道重大インシデント調査報告書

軌道経営者名：熊本市交通局

インシデント種類：車両障害（軌道事故等報告規則第2条第5号の「車両の走行装置、ブレーキ装置、電気装置、連結装置等に本線路を運転する車両の運転の安全に支障を及ぼす故障、損傷、破壊等が生じた事態」に係る鉄道重大インシデント）

発生場所：熊本県熊本市

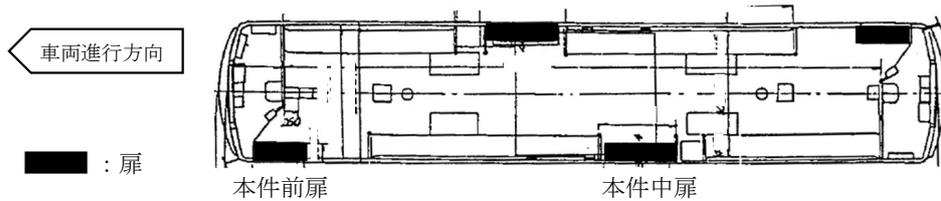
図1 本件前扉及び本件中扉の配置

本件車両に乗務するため、交通局前停留場（水道町停留場^{すいどうちょう}起点0k757m、以下「水道町停留場起点」は省略する。）に所定の出発時刻である09時55分の1～2分前に到着した。前任運転士から車両状態を含めて異状なしと報告を受けた後、本件車両には左側前方の旅客用乗降口の扉（以下「本件前扉」という。）から運転台に乗り込んだ。（図1 参照）

本件車両の出発前には、図2に示す運転台にある扉開閉スイッチ^{*1}を押し、本件前扉の閉扉を行った。また、出発時の確認として、図3に示す後写鏡で車外の左側後方を見て、乗客の扉挟み等の異状がないことを確認した。しかし、車内鏡による左側中央付近にある旅客用乗降口の扉（以下「本件中扉」という。）の閉扉確認は怠っていた。

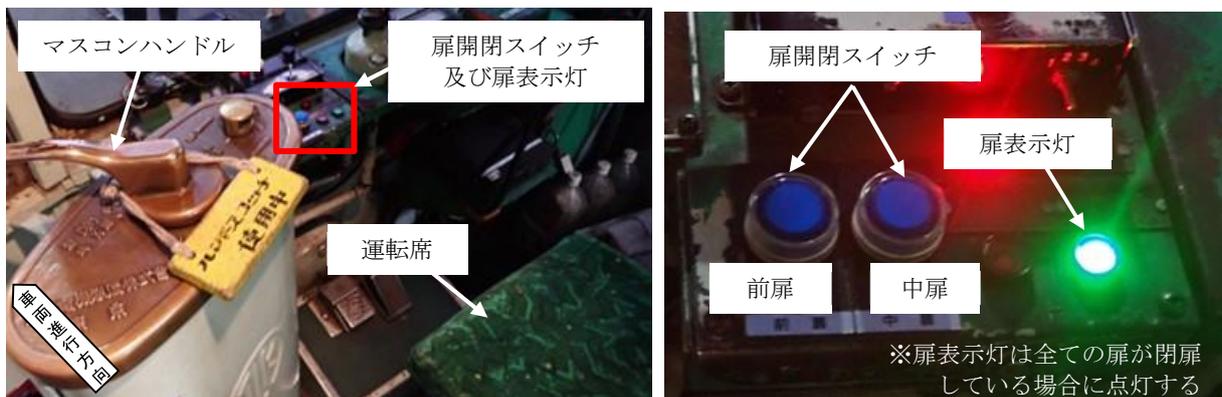
図2 運転台の扉開閉スイッチ及び扉表示灯

交通局前停留場出発前に、本件前扉及び本件中扉が開いている状態から本件運転士が本件前扉の扉開閉スイッチを押した直後に、本件前扉が閉じる際に生じる動作音が発生し、全ての扉が閉まると点灯する扉表示灯が点灯した様子が記録されていた。なお、本件中扉は開扉状態であった。

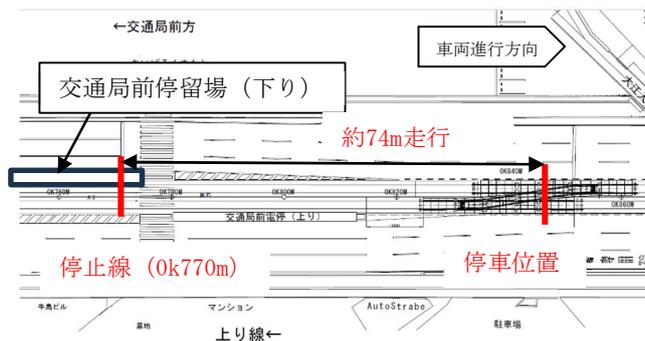
図4 本重大インシデント発生現場付近の状況

交通局前停留場の停止線 (0k770m) から停車した本件車両の先頭までの距離は約74mであった。(図4 参照)

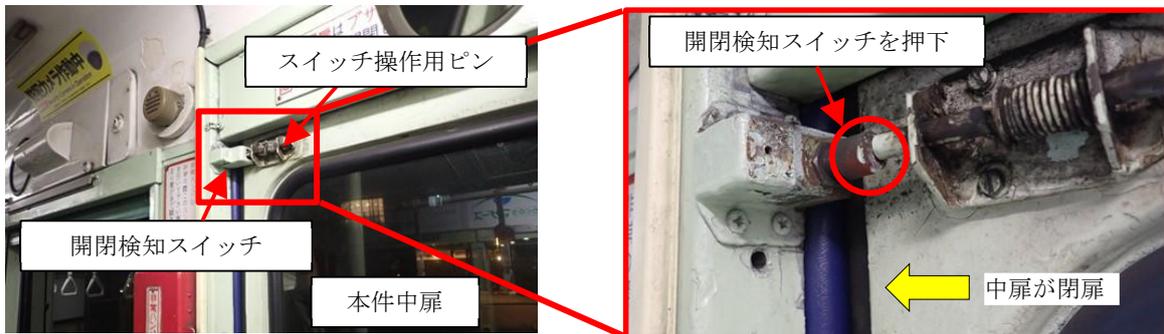
図7 本件中扉の開閉検知スイッチ

本件中扉については、本件中扉近傍に、図7に示す開閉検知スイッチがあり、この開閉検知スイッチが閉扉時にスイッチ操作ピンに押されることで本件中扉の閉扉状態を検知する。

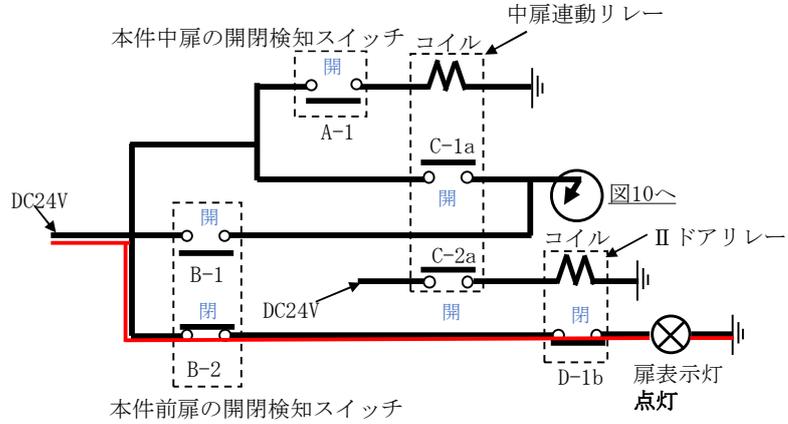
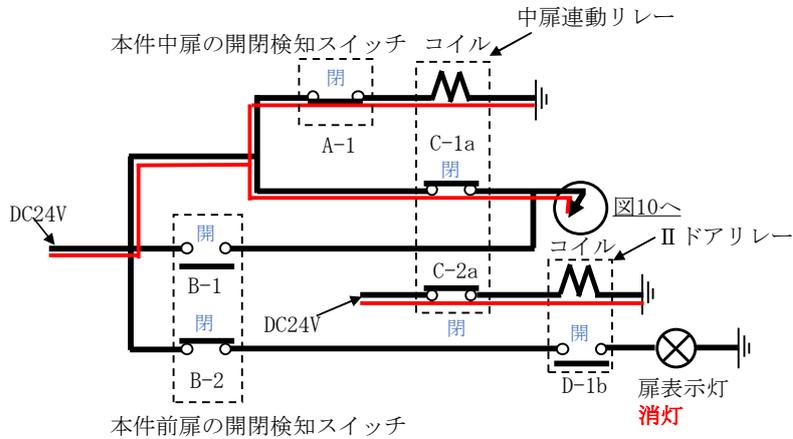
図 8 扉表示灯に関する回路の概略図

すなわち、本件前扉が閉扉している時に本件中扉が閉扉すると、本件中扉の開閉検知スイッチが押され、図8(a)に示す本件中扉の開閉検知スイッチの接点が開く。中扉連動リレーのコイルが消磁し、C-2 a接点は開き、IIドアリレー^{*6}のコイルが消磁し、D-1 b接点が閉じることにより、扉表示灯が点灯する。また、図8(b)に示すように、本件中扉が開扉すると本件中扉の開閉検知スイッチの接点が閉じるため、中扉連動リレーのコイルに直流24V（以下「DC24V」という。）の電圧が印加され、コイルの励磁によりC-2 a接点が閉じ、IIドアリレーのコイルにDC24Vの電圧が印加され、コイルの励磁によりD-1 b接点が開くことにより、扉表示灯が消灯する。

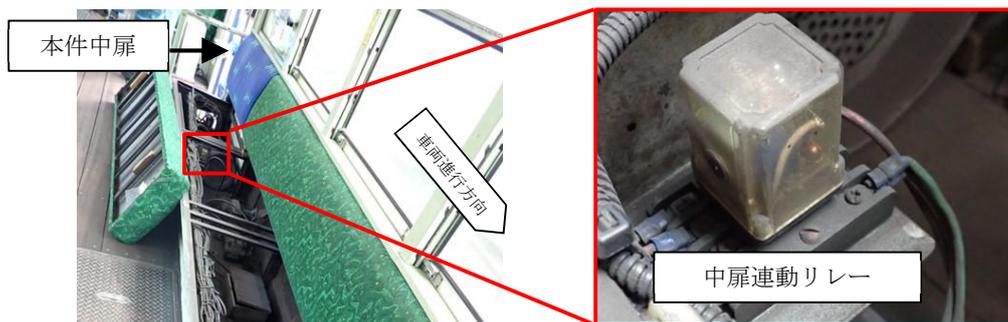
図9 中扉連動リレー

ただし、リレーを分解し、接点の状態を観察した結果、図11のとおり、C-2 a 接点の可動接点にアーク放電によるとみられる損傷が確認された。C-2 a 接点の固定接点も、アーク放電によるとみられる表面の変色や荒れがあった。一方、C-1 a 接点の可動接点及び固定接点に異状は確認されなかった。

なお、2.4.5に記述したように、C-2 a 接点の状態観察の結果、アーク放電によるとみられる損傷が確認された。C-2 a 接点の導通不良は確認されなかったことから、この損傷状態が本重大インシデントの発生に関与したものではないと考えられるが、アーク放電による損傷は導通不良につながるおそれがある。中扉連動リレーのような保安に関する機器の不具合は事故等につながるおそれがあることから、同局は、機器の状態確認を行う検査や一定期間での交換等により、不具合が発生しないよう適切に管理することが望ましい。

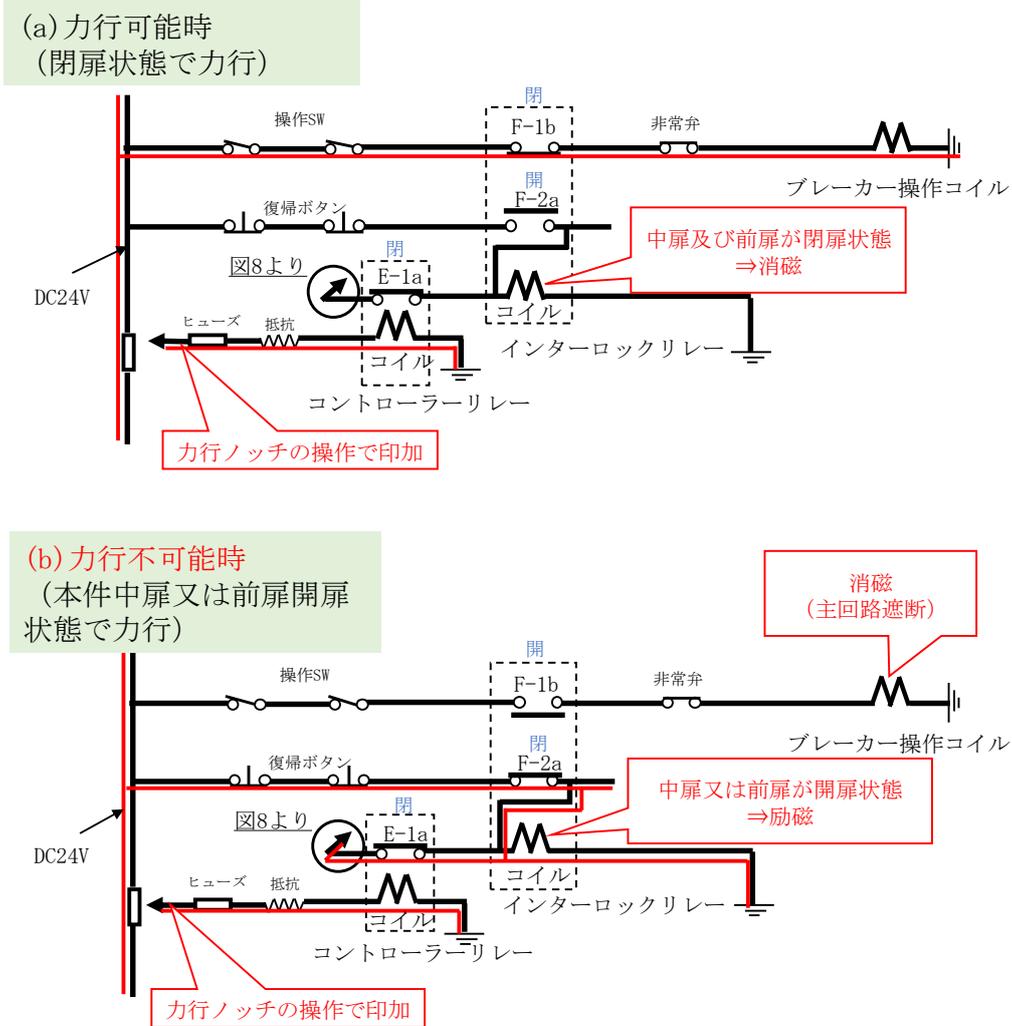
運転士がマスコンハンドルを操作すると、コントローラーリレー^{*9}のコイルが励磁され、コントローラーリレーのE-1 a接点が閉じる。コントローラーリレーのE-1 a接点が閉じた状態で、扉表示灯に関する回路(図8)の配線からDC 24 Vの電圧がインターロックリレー^{*10}に印加されない場合、図10(a)に示すように、インターロックリレーのF-1 b接点が閉じる。インターロックリレーのF-1 b接点が閉じるとブレーカー操作コイルにDC 24 Vが印加され、主回路の遮断は行われず、車両は力行可能となる。

一方、コントローラーリレーのE-1 a接点が閉じた状態で、扉表示灯に関する回路(図8)の配線からDC 24 Vの電圧がインターロックリレーに印加される場合、図10(b)に示すように、インターロックリレーのコイルの励磁によりインターロックリレーのF-1 b接点が開く。インターロックリレーのF-1 b接点が開くとブレーカー操作コイルは消磁し、主回路の遮断が行われ、車両は力行不能となる。

スイッチのB-1接点が閉じる。そのため、本件中扉又は本件前扉のいずれかが開扉した状態ではDC 24 Vの電圧がインターロックリレーに印加されるため車両は力行できない仕組みとなっている。ただし、本件中扉又は本件前扉のいずれかが開扉しているにもかかわらず、不正に開閉検知スイッチが押し込まれた状態であると、DC 24 Vの電圧がインターロックリレーに印加されず、車両は力行可能となる。
