鉄道重大インシデント調査報告書

軌道経営者名：熊本市交通局

インシデント種類：車両障害（軌道事故等報告規則第2条第5号の「車両の走行装置、ブレーキ装置、電気装置、連結装置等に本線路を運転する車両の運転の安全に支障を及ぼす故障、損傷、破壊等が生じた事態」に係る鉄道重大インシデント）

かみくまもと 上熊本線 だにやままち 段山町停留場～うるさんまち 蔚山町停留場間（複線）
からしまちよう 辛島町停留場起点1k590m付近

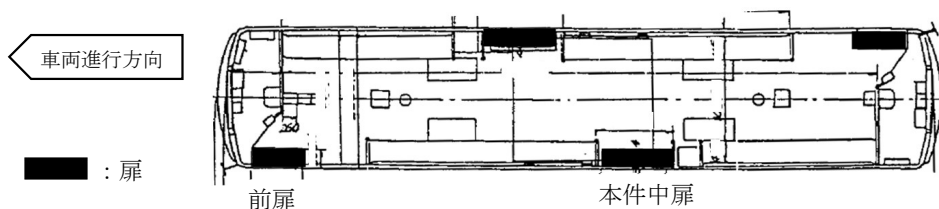
図1 本件中扉の配置

08時前に本件車両の出庫点検^{*1}を行った。出庫点検では、扉の開閉動作等を確認した。左側中央付近にある旅客用乗降口の扉（以下「本件中扉」という。）を閉めるため、運転台にある本件中扉の扉開閉スイッチを押したが、本件中扉が開いたままであった。そのため、再度本件中扉の扉開閉スイッチを押したところ、本件中扉は閉まった。再び本件中扉の扉開閉スイッチを扱い、扉の開閉動作を確認したが問題はなかったことから、本件中扉の扉開閉スイッチを押し損ねたと思った。（図1及び図2 参照）

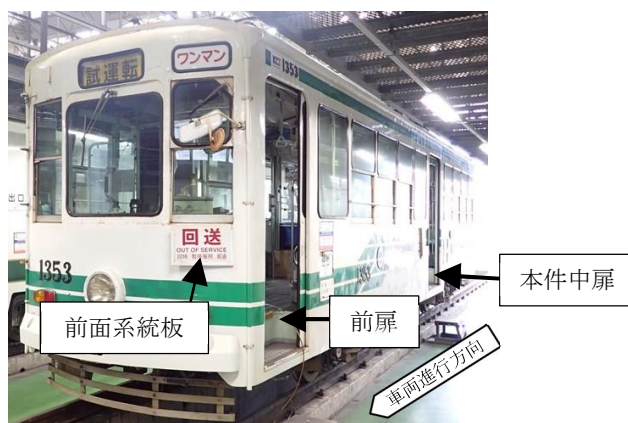
図5 本件車両の外観

本件車両の外観を図5に示す。車両の左右両側に2か所ずつ旅客用乗降口の扉が設けられており、そのうちの1か所は運転台の近傍に、もう1か所は車両中央部付近に配置されている。いずれも片開きの引戸構造である。運転台には進行方向左側の扉の扉開閉スイッチしかないため、扉の開閉操作は進行方向左側の前扉及び本件中扉のみ行われる。本件車両の主な諸元等は次のとおりである。なお、走行中の扉の開扉を防止するための戸閉保安回路は有していない。

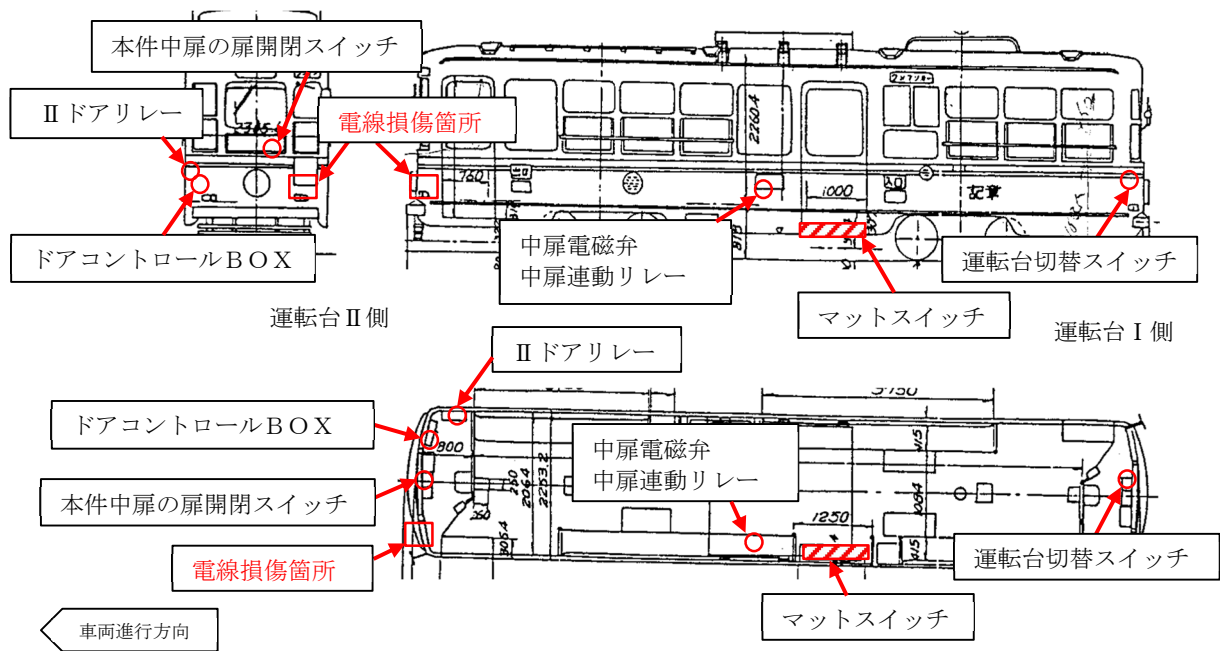
図9 配線先の機器の位置

各電線の損傷状況等は表3のとおりである。図8に各電線の損傷箇所、図9に各電線の配線先の機器の位置を示す。

電線名称	配線箇所	損傷状況
①線	ドアコントロールBOX～マットスイッチ ^{*9} 間	被覆損傷 銅線露出有り
②線	Ⅱドアリレー ^{*10} ～中扉連動リレー ^{*11} 間	被覆損傷 銅線露出無し
③線	本件中扉の扉開閉スイッチ～運転台切替スイッチ ^{*12} 間	被覆損傷 銅線露出有り
④線	未結線	被覆損傷 銅線露出有り
アース線	ドアコントロールBOX～アース間	被覆損傷 銅線露出有り
本件中扉の開指令線	ドアコントロールBOX～中扉電磁弁 ^{*13} 間	被覆損傷 銅線露出有り
