# 鉄道重大インシデント調査報告書

軌道経営者名：伊予鉄道株式会社

インシデント種類：車両障害（軌道事故等報告規則第2条第5号の「車両の走行装置、ブレーキ装置、電気装置、連結装置等に本線路を運転する車両の運転の安全に支障を及ぼす故障、損傷、破壊等が生じた事態」に係る鉄道重大インシデント）

発生日時：令和6年11月6日 17時07分頃

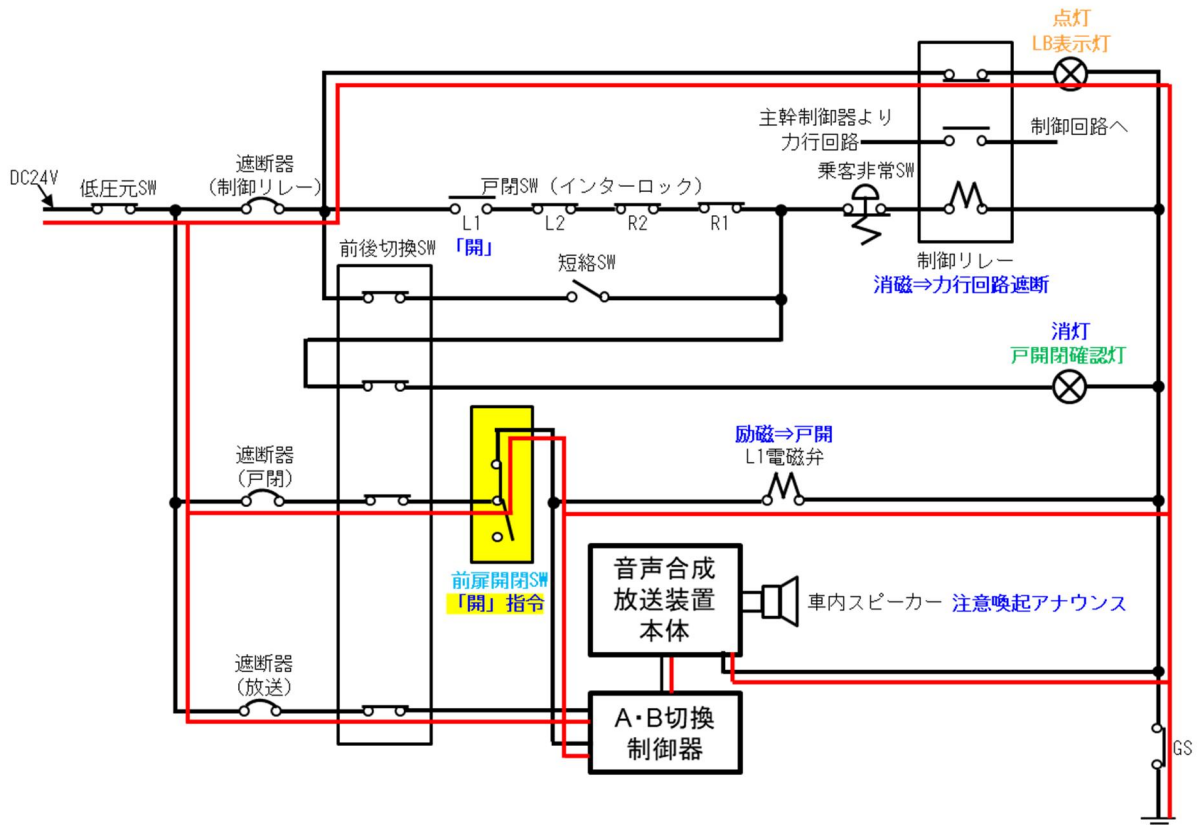
図 3 前扉開閉スイッチを扱って「開」指令が出力されたときの L 1（前扉）開閉に関する回路の印加状態と装置の動作

I位側運転台において、前扉開閉スイッチを「開」に扱った場合の回路の印加状態と装置の動作について説明する。前扉開閉スイッチを扱って「開」指令が出力されると、L1電磁弁が励磁され、戸閉機械が動作し、L1が開く。また、音声合成放送装置を介し、車内スピーカーから扉が開くことに関する注意喚起アナウンスが1回放送される。さらに、L1の戸閉スイッチ（インターロック）の接点が開くこ

また、本件スイッチのレバーが「閉」の位置にある状態で、レバーを指で軽く上下に動かすことを繰り返すと、レバーが「閉」の位置にあるままで本件扉が開扉するという事象が複数回再現した。なお、図3に示した状態と同様に、開扉時に戸開閉確認灯は消灯、LB表示灯は点灯していた。

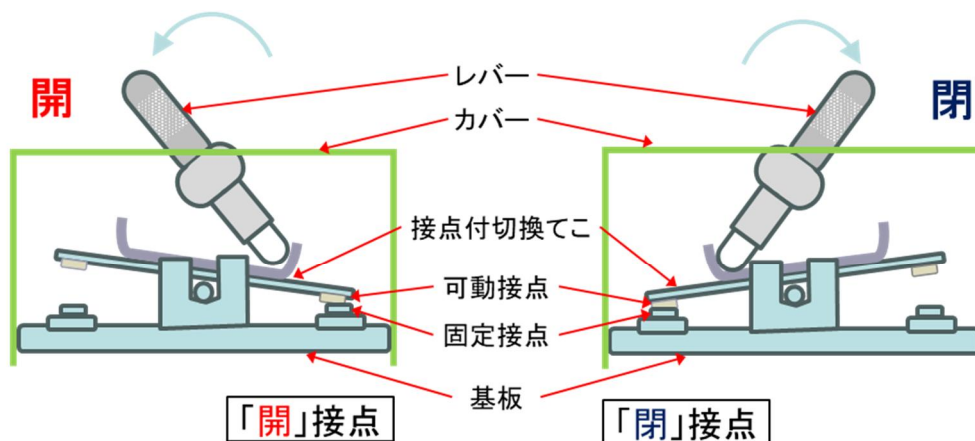
図6 扉開閉スイッチの動作イメージ

組み立てられたスイッチの内部では、レバーの下端が接点付切換てこの上に載った状態であり、カバー上部から出ているレバーをいずれかの方向に倒すと、レバー下端部が接点付切換てこを押し、押された側の接点が閉じることで、開閉の指令が出力される。（図6 参照）また、このスイッチは、単体として開閉の向きは定めら

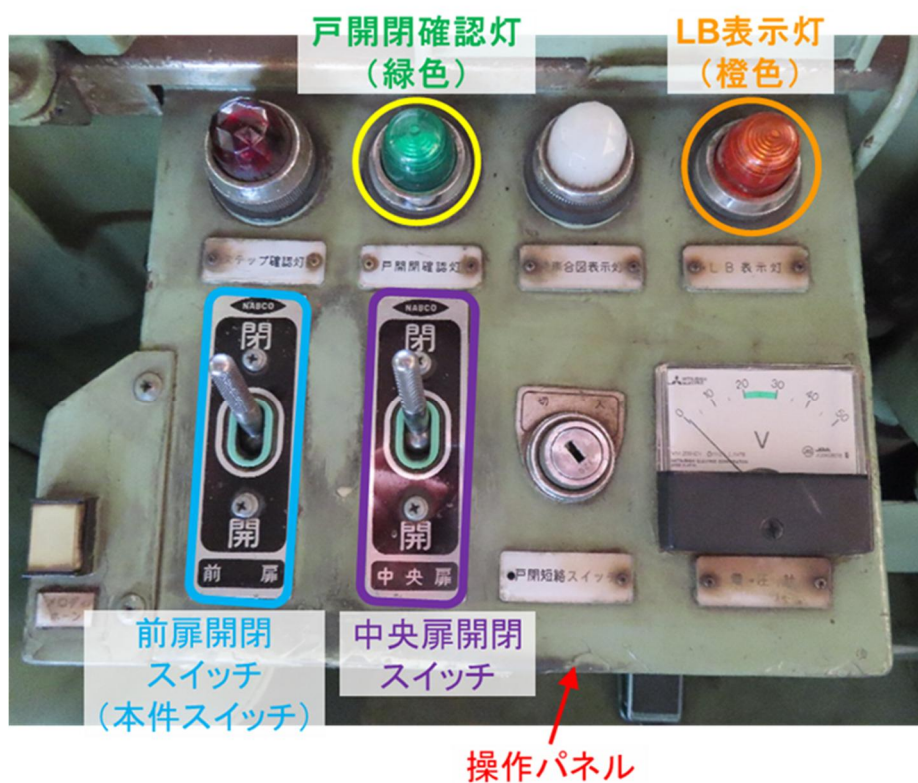
付図 5 本件車両の扉開閉スイッチ、戸開閉確認灯及びLB表示灯

- ① 本件スイッチの裏側については、本来基板は2か所でカバーにねじ留めされるところ、「閉」接点寄りに位置するねじは欠落し、「開」接点寄りに位置するねじは緩んでおり、基板は正常な位置から5mm程度下がっていた。
- ② 中央扉開閉スイッチの裏側については、基板は2か所でカバーにねじ留めされており、緩みも見られなかった。
- ③ 操作パネル内部にねじが一つ、平座金が一つ、ばね座金が一つ、それぞれ認められた。このねじ及び各座金は扉開閉スイッチの基板をカバーに留めるねじ及び各座金と同種のものではなかった。

- ① 本件スイッチには「手入済 使用可 2021 3/3」と書かれたテープが貼り付けられていた。
- ② 基板の「閉」接点側が下がっていた。
- ③ 本件スイッチは「閉」接点側にリード線がある向きで本件車両に取り付けられていた。
- ④ カバーにあるねじ穴、緩んでいたねじ、操作パネル内にあったねじ、それぞれの状態を確認したところ、ねじ山に損傷は見られず、ねじの座面に荒れは見られなかった。また、操作パネル内にあった各座金に変形や損傷は見られなかった。

から、本件スイッチは、基板をカバーに留める2か所のねじのうち、1か所が欠落し、もう1か所が緩んでいたことで、固定接点を有する基板の「閉」接点側が下がり、レバーが「閉」の位置にあっても、レバーの下端部が可動接点を有する接点付切換てこに力を伝えられず、「開」接点が閉じる状態が構成されていた可能性があると考えられる。

- (5) 運転士は、運行中に扉開閉スイッチに違和感を確認した場合、古町中継監督に報告し、報告を受けた古町中継監督は、当該車両の運行を停止させた上で、検車課員に点検を依頼することとした。報告を受けた検車課員は、現地にて当該車両の操作パネルを開け、当該スイッチの状態を確認することとし、異常が見られた場合は、車庫にて必要な措置を講じることとした。
- (6) 工作課員が扉開閉スイッチの分解整備や交換を実施した際は、電機班長等（電機班長又は補佐する者）が作業内容を検査表に記録することとした。また、検車課員が扉開閉スイッチの交換を実施した際は、検車手長等（検車手長又は補佐する者）が作業内容を検査表（3ヶ月検査の場合）又は日報（それ以外の場合）に記録することとした。さらに、工作課長及び検車課長は、電機班長等及び検車手長等に対し、検査記録及び報告に関する指導を継続的に実施することとした。
- (7) 扉開閉スイッチの構造や点検時の注意点、不具合事例などについて、工作課員、検車課員、運転士、乗務監督等を対象に、実際のスイッチを用いて講習（座学・実技）を定期的に実施することとした。
