輸送艦 おおすみ プレジャーボート とびうお 衝突

運輸安全委員会
平成27年2月

輸送艦おおすみ（A船）は、艦長A及び航海長Aほか120人が乗り組み、広島県呉市呉港から岡山県玉野市へ向けて南進中、プレジャーボートとびうお（B船）は、船長Bが1人で乗り組み、知人3人を乗せ、広島県広島市から広島県大竹市阿多田島南方の甲島沖に向けて南南西進中、平成26年1月15日（水）08時00分ごろ、阿多田島東方沖において、両船が衝突した。

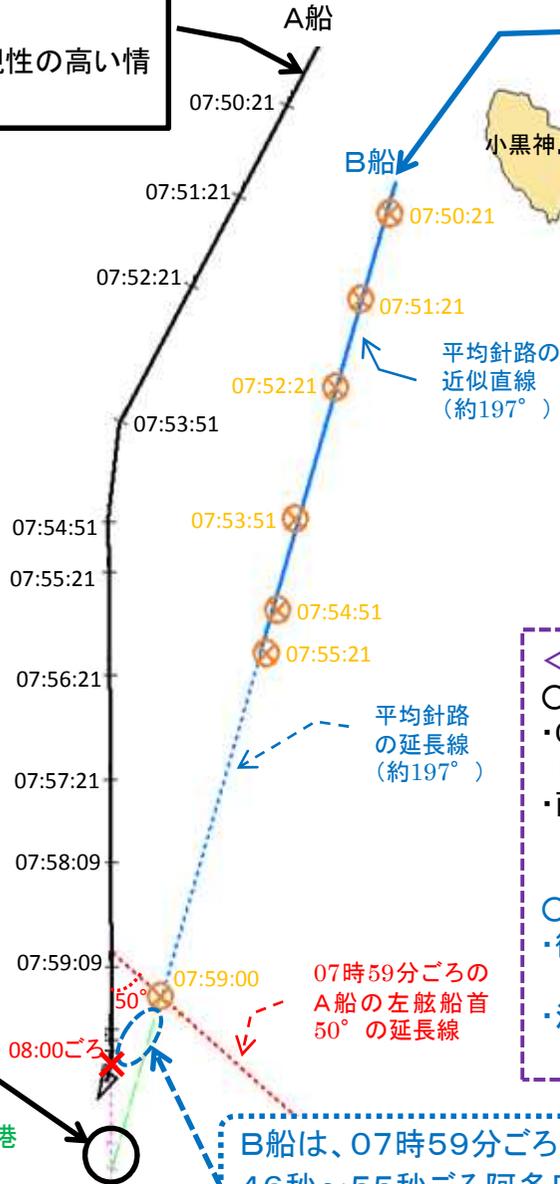
<阿多田漁港からの目撃情報>
○起重機船(C船)の船長(船長C)
・汽笛が鳴っている頃(07時59分46秒～55秒ごろ、A船が2～5回目の汽笛を吹鳴)、B船が阿多田漁港の方に向かってくるように見えた。

※同型船を用いた航走実験により、B船を目撃した状況が裏付けられた。

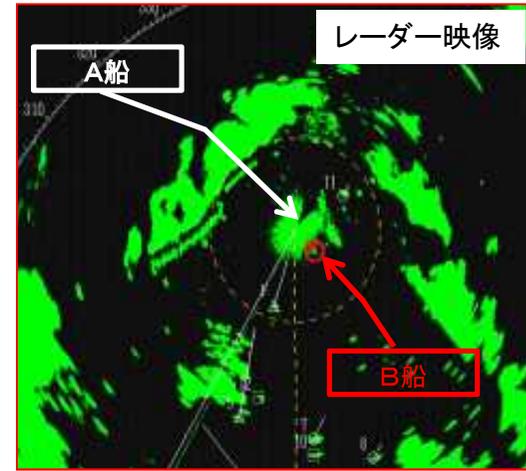
<B船の航行状況>
A船のレーダーに映ったB船の位置情報(衝突の約5分前まで)から、針路と速力を解析

<口述による衝突直前の状況>
○A船の乗員
・07時59分ごろ、左舷船首50度の方向にいたB船が急に近付いてくるように見えた。
・両舷停止、警告信号の吹鳴とともに、B船がA船の船首を横切ろうとしているように見えたので、面舵(右舵)一杯をとった。
○B船の同乗者
・衝突するまで、B船は針路も速力も変更したようには感じなかった。
・汽笛が鳴っている頃、A船が前方に出てくる態勢になったように見えた。

B船は、07時59分ごろから徐々に右に転針し始め、07時59分46秒～55秒ごろ阿多田漁港に向首する態勢となってA船に接近した可能性がある
