油タンカー宝運丸 衝突(橋梁)事故

運輸安全委員会
平成31年4月

1. 船舶事故の概要

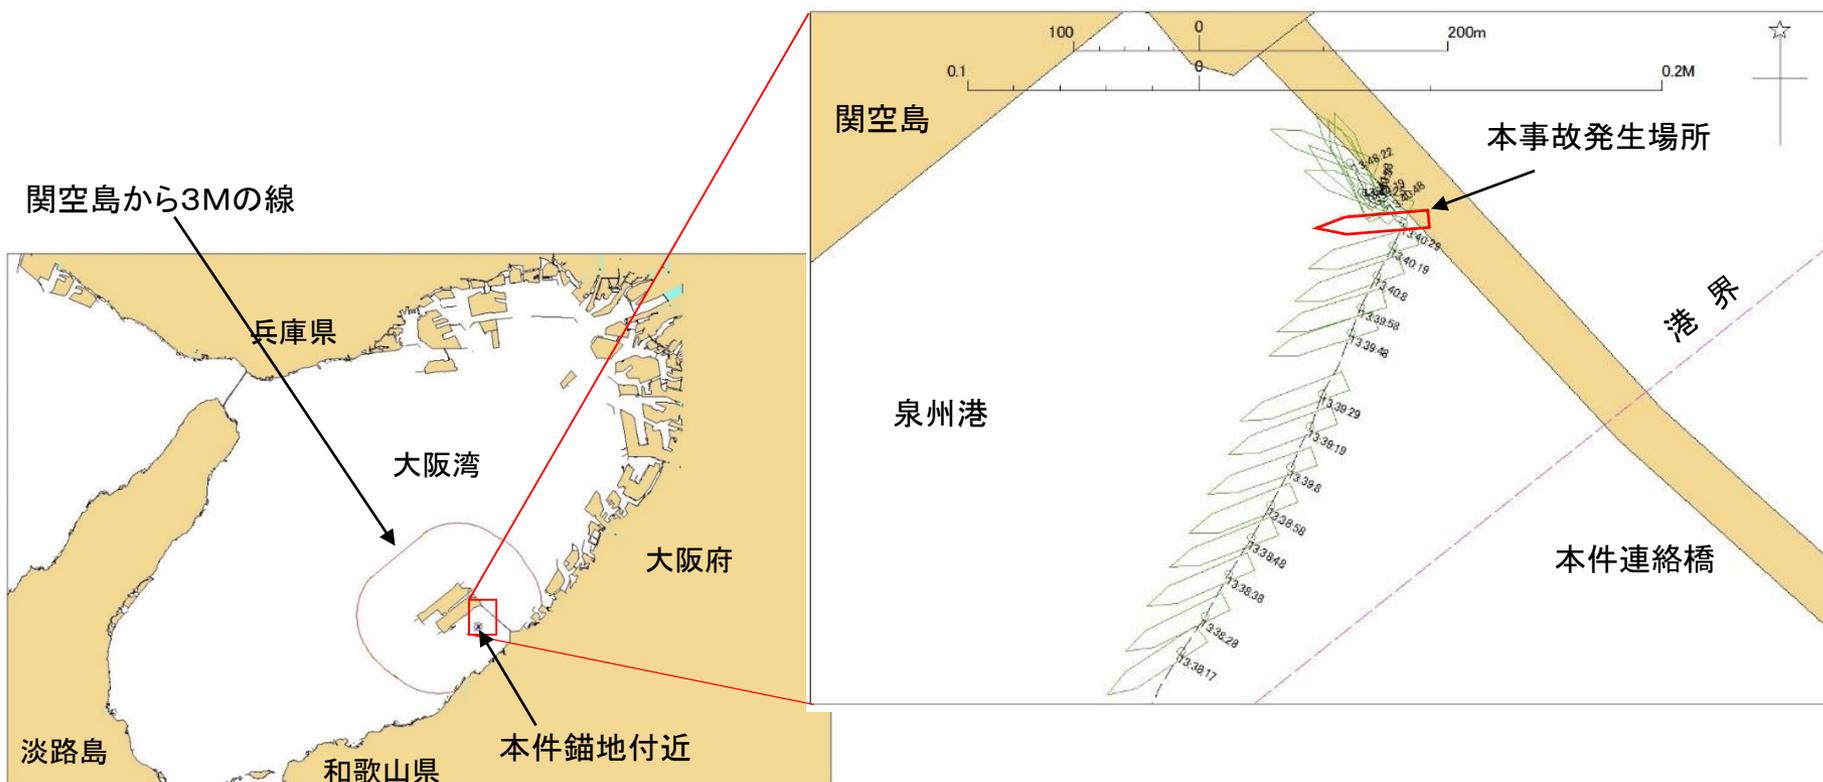
油タンカー宝運丸(総トン数2,591トン)は、台風第21号が接近し、大阪湾を含む瀬戸内海に海上台風警報が発表されている状況下、船長ほか10人が乗り組み、泉州港の南東方沖に錨泊中、台風の接近に伴い増勢した風を受けて走錨し、北方に圧流され、平成30年9月4日13時40分ごろ関西国際空港連絡橋に衝突した。

宝運丸は、右舷船首部の甲板の圧壊等を生じ、また、関西国際空港連絡橋は、道路桁の橋梁部に曲損、破口、擦過傷等を、鉄道桁に架線柱の倒壊、レールのゆがみ等を、ガスパイプの破口等をそれぞれ生じた。乗組員に死傷者はいなかった。
