旅客船 ぎんが 衝突(水中浮遊物)による乗船者負傷事故

運輸安全委員会
令和2年3月

1. 船舶事故の概要

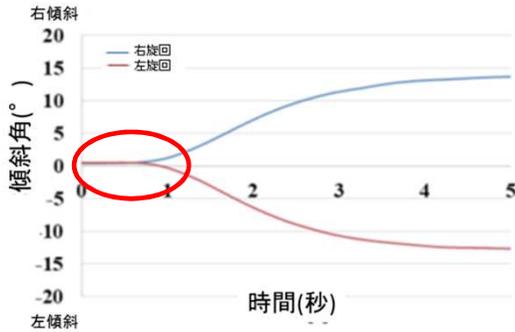
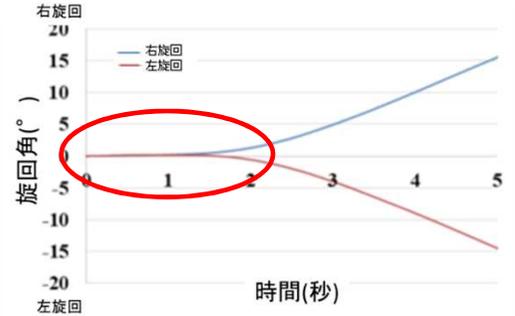
①傾斜角、旋回角の時間変化

傾斜角は、操縦ハンドルを右側にヘルム角が100°となるよう操作を開始後、約0.8秒で船体の傾斜が始まり、約1.7秒で約5°傾斜していた。

旋回角は、操縦ハンドルを右側にヘルム角が100°となるよう操作を開始した後、約1.5秒までは旋回が認められなかった。計測の結果、ドライブレコーダ映像から得られた傾斜角6.5°及び旋回角0°が妥当であることが確認された。

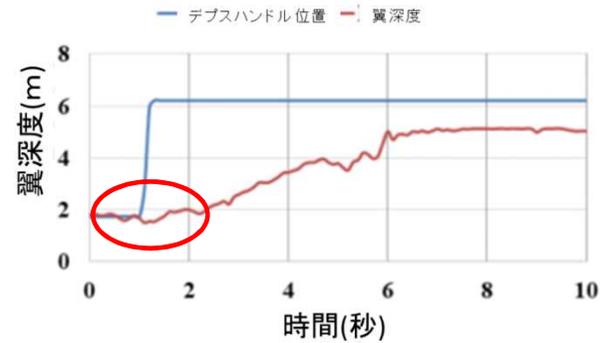
②翼深度の時間変化

翼深度は、デプスハンドルを一杯に下げた後、約1秒間は約2mのまま大きく変化せず、約5秒間で約2mから約5mに変化していた。なお、試験においては、スロットルレバーを中立にした後、デプスハンドル操作を行うので、緊急着水操作の約1秒後にデプスハンドル操作が行われた。

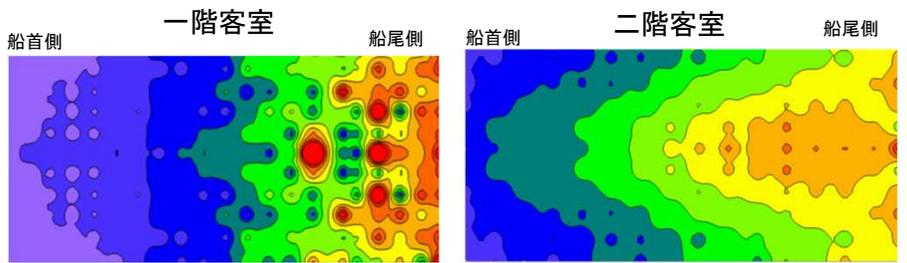
後部フォイル衝突35ノット

○上方向の加速度

速力が速くなるほど、回転を始めた後部フォイルの抵抗が増し、後部フォイルの斜め下への引き込み効果が大きくなること等で、着水時の衝撃荷重が大きくなり、上方向の加速度が大きくなる。

速度、衝突箇所別の上向き加速度

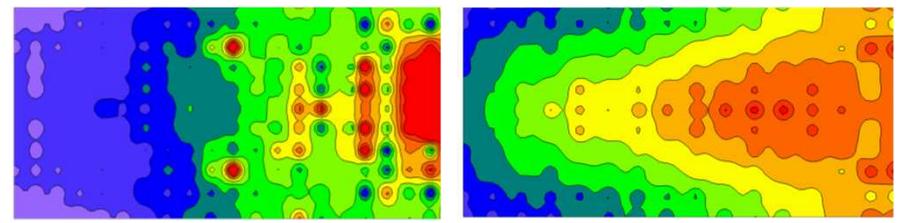
後部フォイル衝突41.7ノット

着水の瞬間に大きく減速することで後方向の加速度が発生し、その大きさは船体と流体の相対速度に影響されるので、速力が速いほど後方向の加速度は大きくなる。

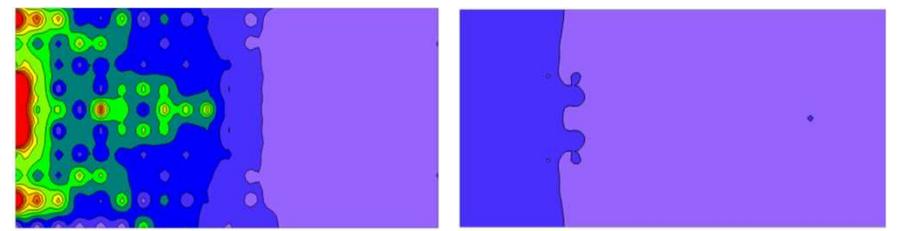
前部フォイル衝突41.7ノット

前部フォイルへの衝突の場合は、船首部から着水するが、本船の船首部の形状はV型であり船体が受ける衝撃荷重は比較的小さく、上方向の加速度は後部フォイルへの衝突に比較して小さくなる。

上方向の加速度と同様な理由で、前部フォイルへの衝突の場合は着水時の衝撃も比較的小さいので、後方向の加速度は後部フォイルへの衝突に比較して小さくなる。

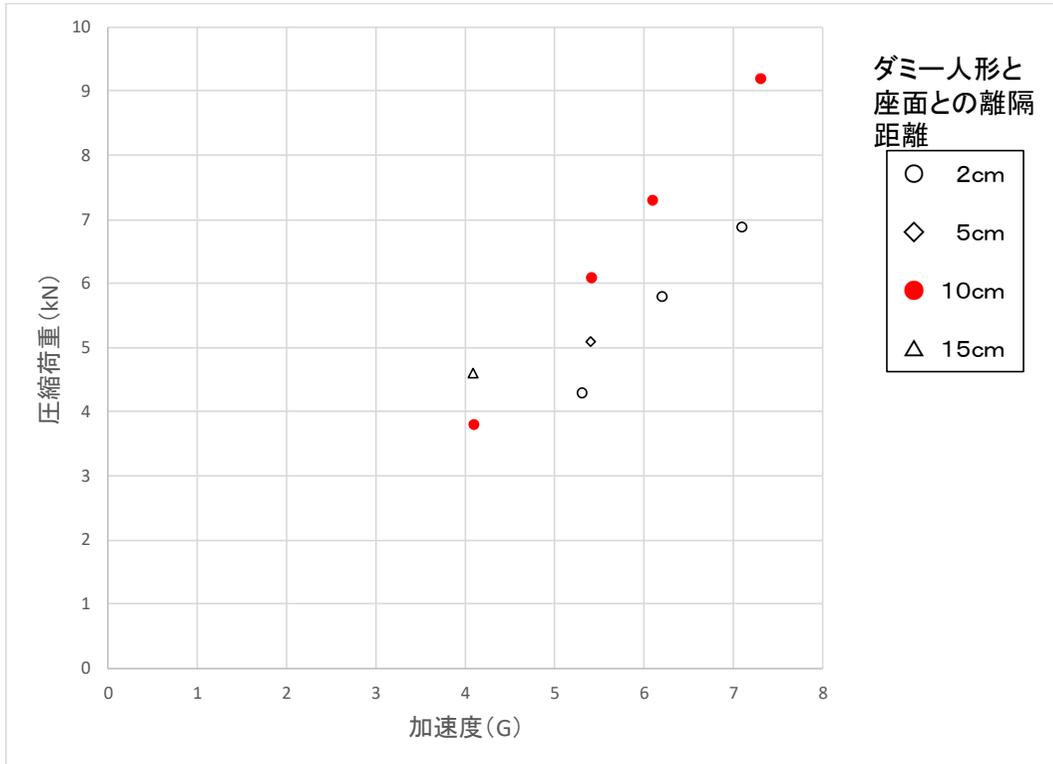
「超高速船に関する安全対策検討委員会」の高速船の座席・シートベルトの安全性に関する調査検討会がダミー人形を使用して実施した座席衝撃試験の結果は、図のとおりである。

座席衝撃試験により、ダミー人形に付加する試験加速度を大きくするほど、また、試験時におけるダミー人形と座面との離隔距離を大きく取るほど、脊椎に作用する圧縮荷重が大きくなる測定結果が得られた。
