旅客船飛鳥Ⅱ火災事故

令和3年7月
運輸安全委員会

発生日時 令和2年6月16日 13時11分ごろ
発生場所 京浜港横浜第1区大さん橋ふ頭D号
横浜東水堤灯浮標から真方位241°1,200m付近
(概位 北緯35°27.1' 東経139°38.8')

1. 船舶事故の概要

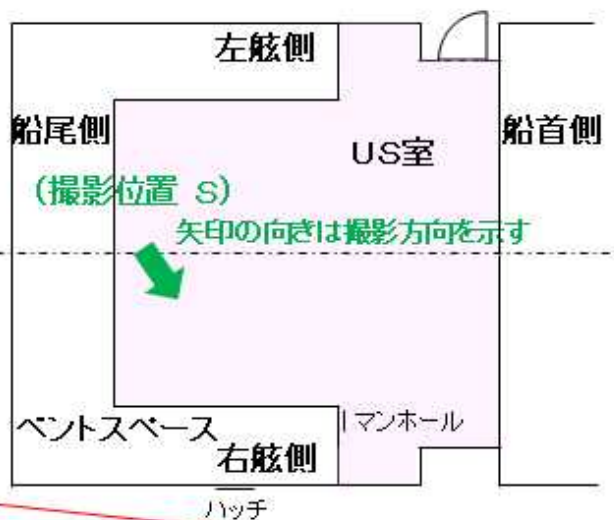
写真3

第12甲板 US室及びベントスペースの概略

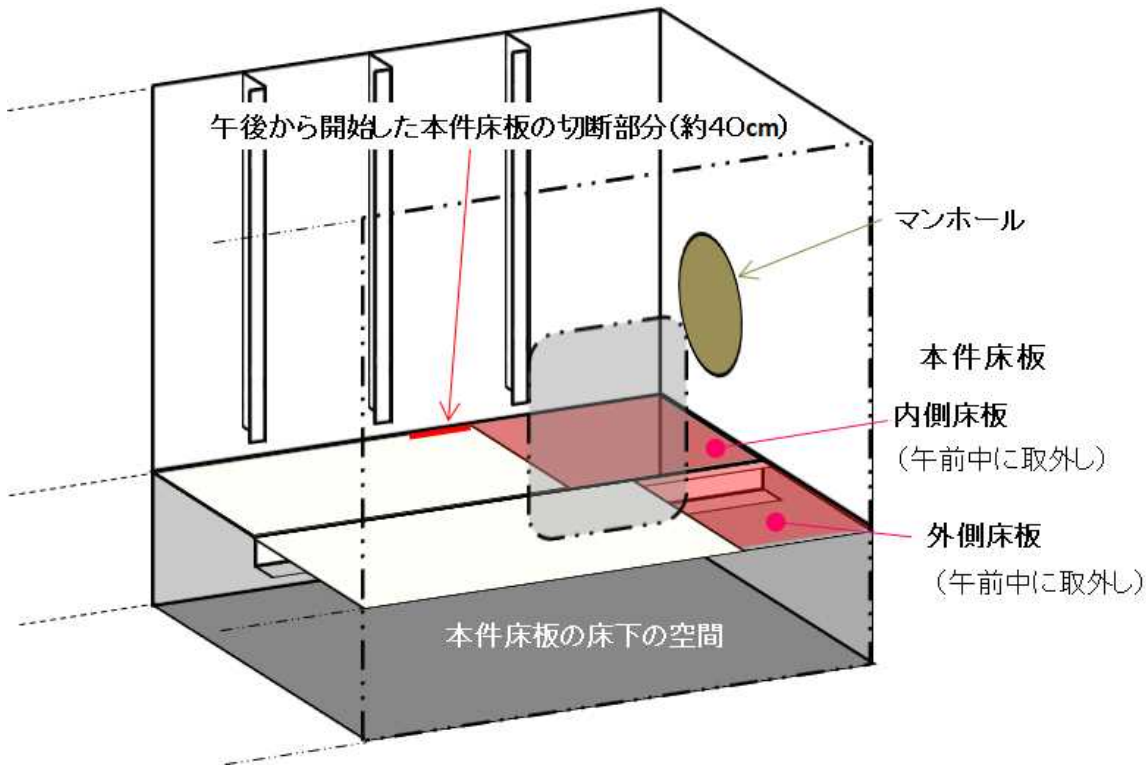
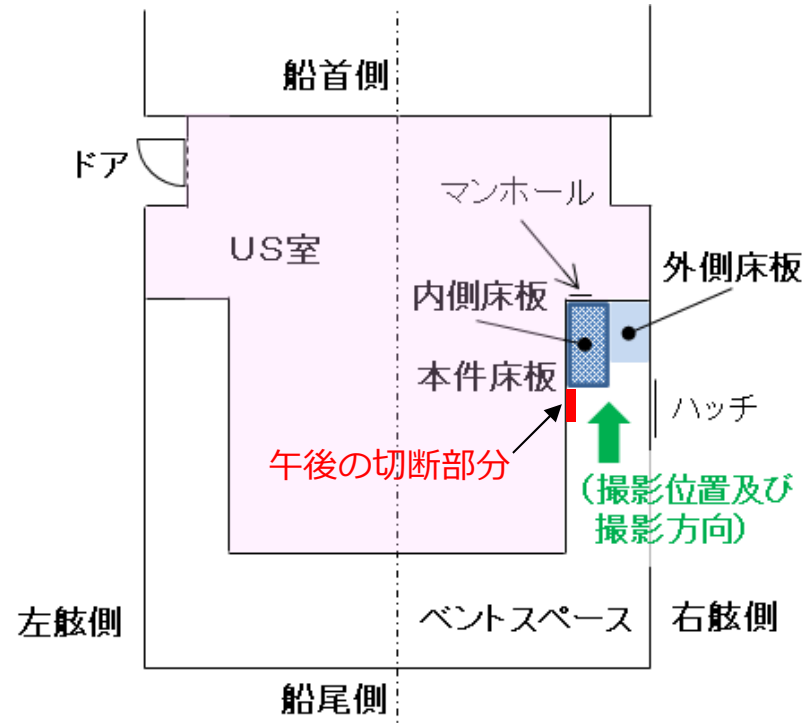
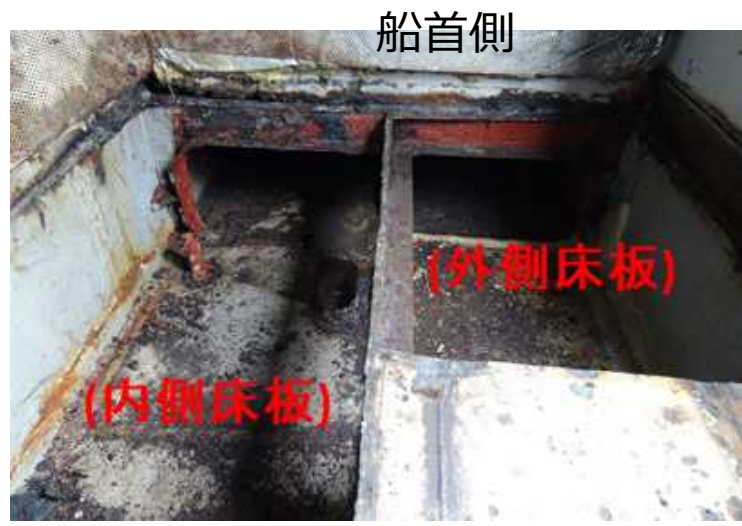
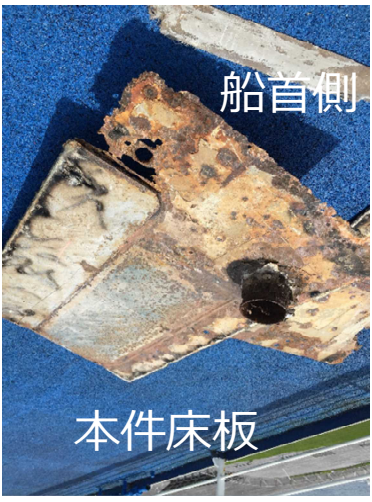
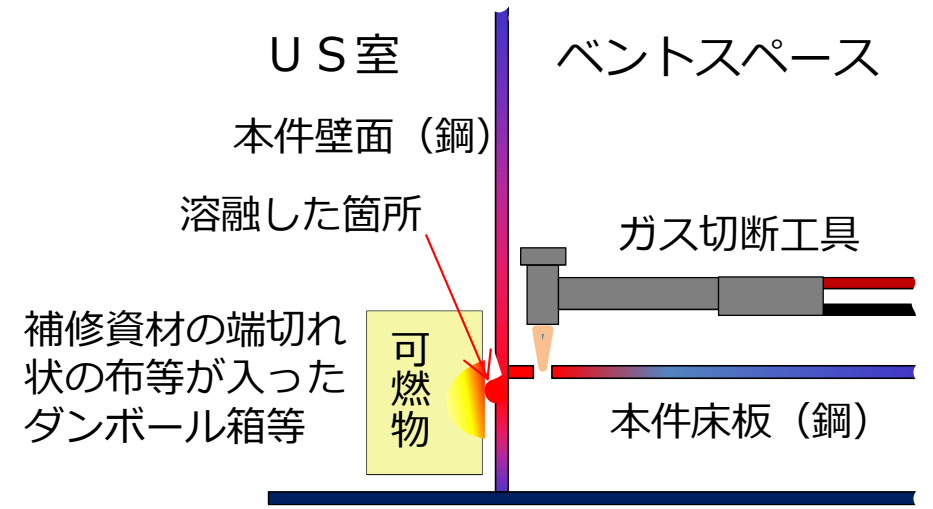
本件作業の実施状況

| 作業者 | 本件作業に関する認識 |
|---|--|
| 整備士 | <p><u>火気作業によって部材に熱が伝導することを認識していたものの、ガス切断作業では、本件壁面方向に熱が伝わる認識が不足していた。</u></p> <p>ほぼ本件壁面の際に沿って切断を行い、本件壁面までの距離が約 10 mmであった。本件壁面は、ガス切断作業後、本件床板を切断した箇所に破口及び若干の溶融した跡が確認された。</p> |

- (4) 本件壁面は、本件床板の切断場所付近で鋼板が溶融した痕跡や破口があり、本件壁面に腐食及び亀裂があった脆弱な部分が溶融してガス切断の火花がUS室側へ通過し、可燃物に引火した可能性がある。
