シュリンプ オブ アート
旅客船Shrimp of Art乗揚事故

船舶事故調査報告書 説明資料

運輸安全委員会

令和5年1月

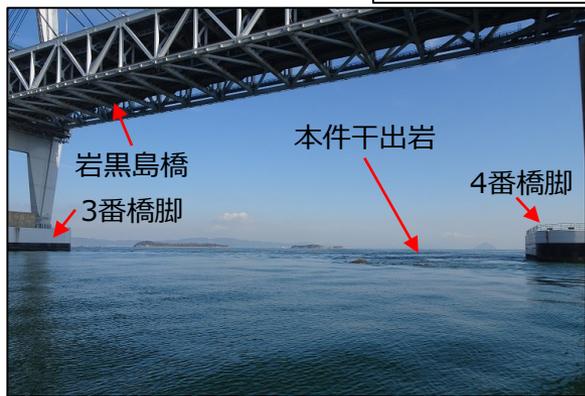
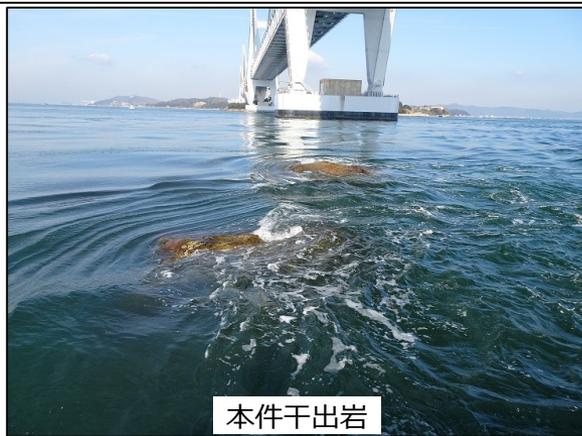
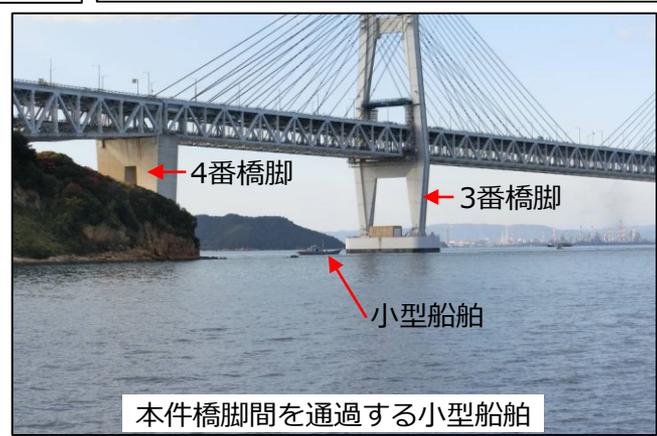
- 海面水温 約20℃ / 瀬戸大橋付近の潮流の流速値 東方へ1.7kn(17時)
- 岩黒島橋の4番橋脚の北西側付近に、オソワイと称する最低水面からの高さ約200cmの干出岩（本件干出岩）が存在している。
- 船長Aは、瀬戸大橋の周辺海域について、ふだんの営業エリアではないが、年に1、2回、遊覧や漂流物の調査等の目的で航行した経験があり、同海域の浅瀬、岩礁等について把握できていると思っていたが、本件干出岩の存在を知らなかった。

- 船長Aは、本事故当時、目視による見張りを行っており、羽佐島西方沖から岩黒島東方沖へ向けて変針する際には、進路を確認する目的でGPSプロッター画面を一瞬見たものの、本件干出岩の存在に気付かなかった。
- 船長Aは、羽佐島西方沖において、本船が北北西進中、GPSプロッター画面上に櫃石島南部と羽佐島が表示される程度の縮尺で、画面を表示させていた。
- 本船搭載のGPSプロッターの製造業者において、本事故当時と同様に、GPSプロッター画面に櫃石島南部と羽佐島が表示される状況を確認した結果は、次のとおりであった。
 - ・ 縮尺スケールは300mのものを表示していた。
 - ・ 同スケールの表示では、羽佐島の北北西に本件干出岩が表示された。
