事故調査報告書 説明資料

# 旅客船 カズワン KAZU I 沈没事故

運輸安全委員会  
令和5年9月

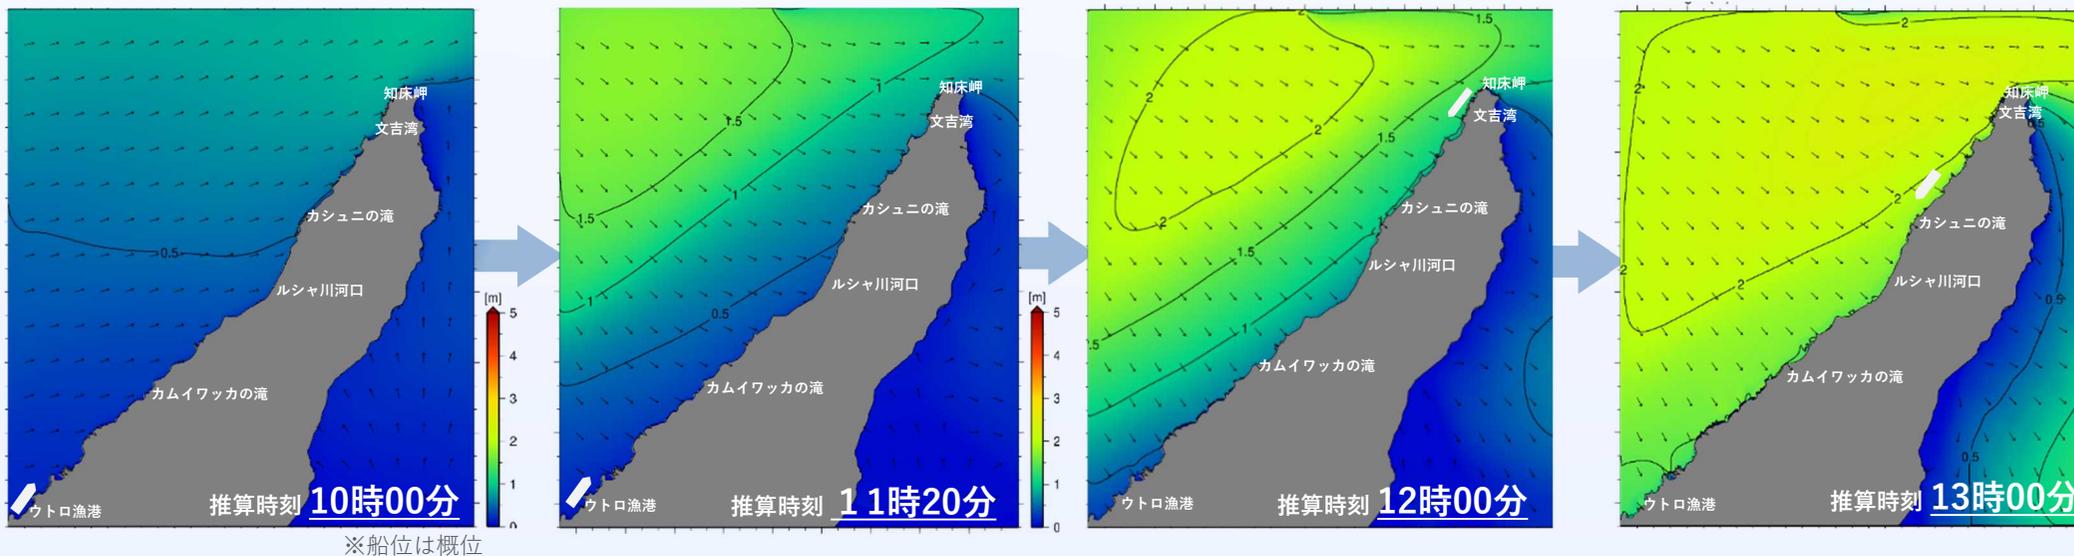
11時20分ごろ以降、知床岬付近から高波海域が徐々に拡大する状況

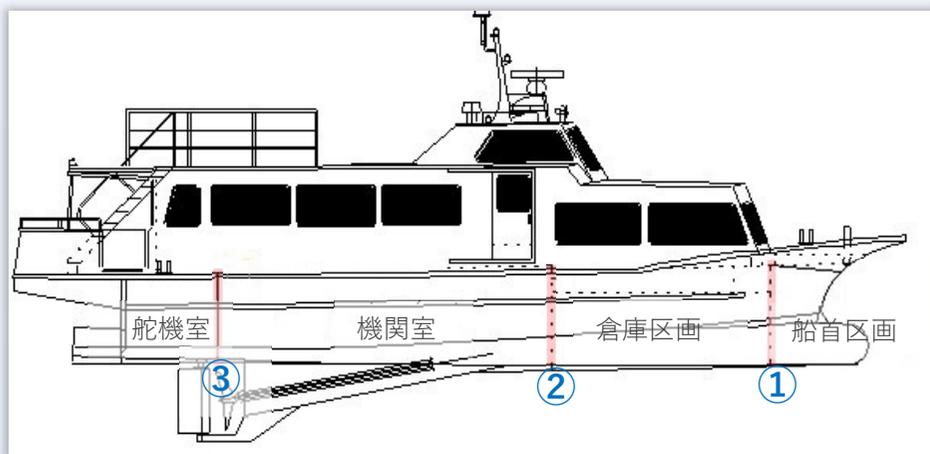
## ○ 甲板下にある区画 → 3か所の隔壁すべてに開口部あり

また、船首区画から倉庫区画、機関室及び舵機室へと浸水が拡大したことについては、隔壁に開口部があるなど、上甲板下の区画が水密性を欠く構造であったことが関与したものと考えられる。

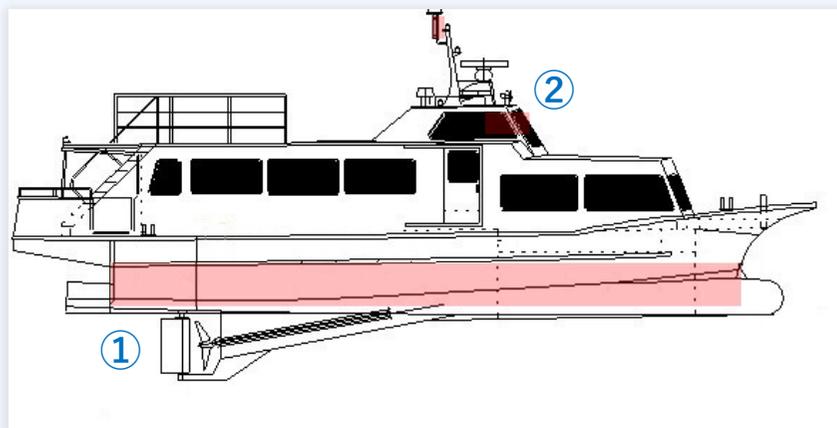
## ① バラスト (砂袋) の配置

### ・船舶検査証書の記載と異なる配置

移動を禁止するとの条件が付されているが、船首区画、倉庫区画、機関室及び舵機室に分散して搭載

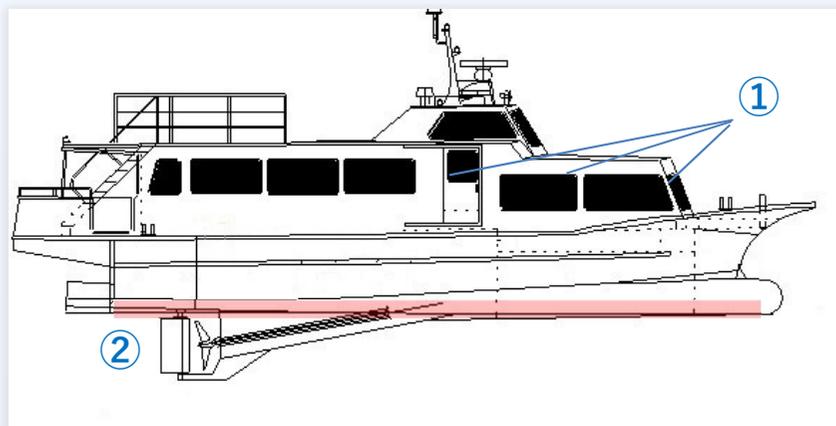
## ② 船底外板の損傷

- (1) 船底 6 か所の破口 (①~⑥)  
→ 船内側まで貫通していない
- (2) バルバスバウ下部 (FRP表面) (⑦) に剥離

① 船底外板損傷箇所	船底外板損傷箇所の破口が船体内部に通じている事実は認められなかった。
② 左舷客室出入口扉及び前部客室左舷側ガラス窓	本船が南西進している間に波が左方から直撃することは考えにくい。また、仮にこれらの部位から客室に浸水したとしても、上甲板下の機関が停止したり、船体が浮力を失うほど大量に浸水する前に、乗客や乗組員が気付くはずだが、沈没直前の本船からの通信においては、左舷側の窓や扉からの浸水への言及はなかった。
③ 船首甲板部通風筒	ハッチ及び前方客室前面中央窓からの浸水量に比べれば少量であったものと考えられる。
④ 船首甲板部ハッチ	<p><u>a.閉鎖状態</u> クリップを止める動作の際に誤ってクリップ止め部の上にクリップのツメが乗る可能性などにより、全てのクリップがクリップ止め部に掛かっていない状態であったものと考えられる。また、発航前点検の状況は不明だが、全てのクリップがクリップ止め部に掛かっていない状態のまま出航した可能性も否定できない。</p> <p><u>b.ハッチ蓋</u> ヒンジが脆性破壊してハッチ蓋が外れたものと考えられる。</p> <p><u>c.海水の流入</u> 元々平水区域を航行する船舶でブルワークが低く、波高が高いと船首甲板部に直接波が打ち込み、すり鉢状の船首甲板の底にあるハッチに海水が集中</p>

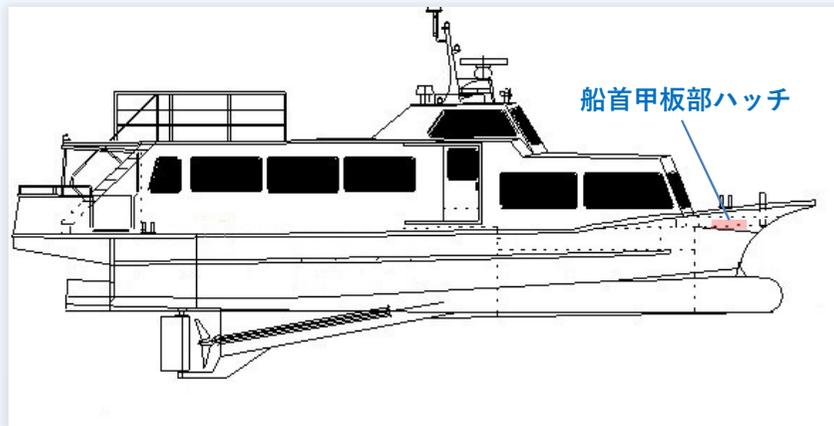
## ○ 船首甲板部ハッチ

ハッチ蓋が脱落（所在不明）、ヒンジが脆性破壊

- ・航行中の比較的初期の段階で4か所全てのクリップのツメがクリップ止め部に掛かっていない状態となっていた可能性があると考えられる。
  - ・波高を増した波による船体動揺により、船首甲板部ハッチ蓋が開いた可能性があると考えられる。
  - ・すり鉢状の船首甲板に溜まった海水が開いた船首甲板部ハッチから船首区画に流入した可能性があると考えられる。
- 
- ・船首甲板部ハッチ蓋が外れて前部客室前面中央のガラス窓を破損した後、同窓から大量の海水が船内に流入したのと考えられる。

船首甲板部ハッチ蓋が確実に閉鎖されていない状態であったのは、経年変化により生じたハッチの部品の劣化や緩みに対し、十分な点検・保守整備が行われていなかったことによるものと考えられる。そして、JCIが本事故直前の検査において同ハッチ蓋の開閉試験を行わず、目視のみで良好な状態であると判断したことが、本船が同ハッチに不具合を抱えたまま出航するに至ったことに関与したものと考えられる。

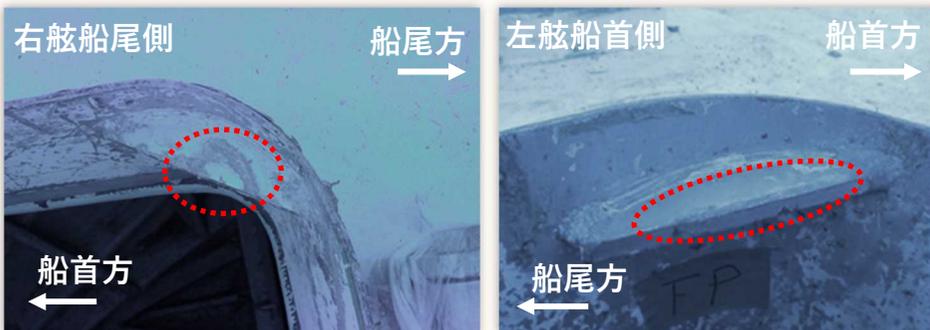
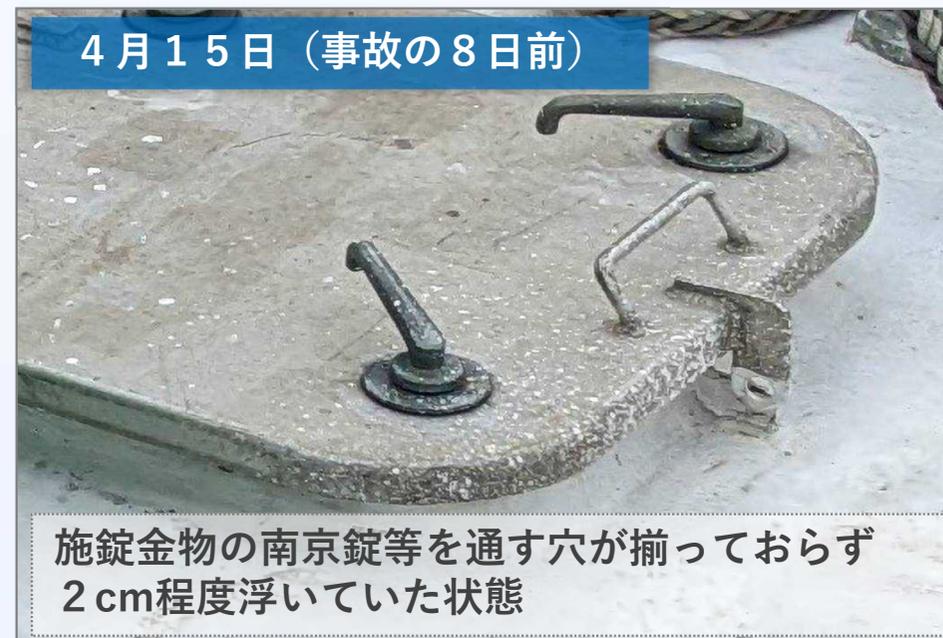
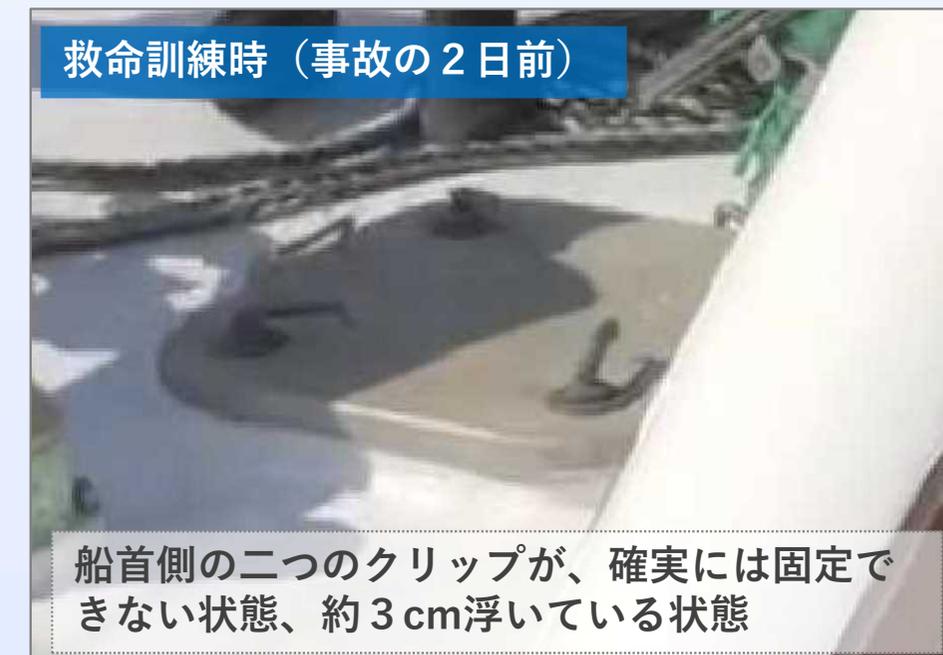
クリップ止め部の摩耗状況

船首側の二つのクリップのツメがクリップ止め部の上に乗ったときのハッチ下端の位置

- ・本事故前の救命訓練時におけるクリップのハンドルの向きを再現し、船首側の二つのクリップ（①及び②）をクリップのツメがクリップ止め部の上に乗る状態に置いたところ、ハッチ蓋とハッチコーミングとの間に隙間が生じた。この状態におけるハッチ蓋下端の位置と確実に閉まったときのハッチ蓋下端との位置の差は約2cmであった。
- ・クリップ止め部の取付位置には左右で差があり、右舷船首側及び左舷船尾側の2か所（①及び④）では、クリップ止め部の前後方向の長さが短いため、ハンドルを真横に向けると、クリップのツメがクリップ止め部に掛からない状態であった。
- ・右舷船尾側のハンドルを本事故前の救命訓練時のような位置にした場合、右舷船尾側のクリップ（③）のツメは、クリップ止め部に掛かっていなかった。

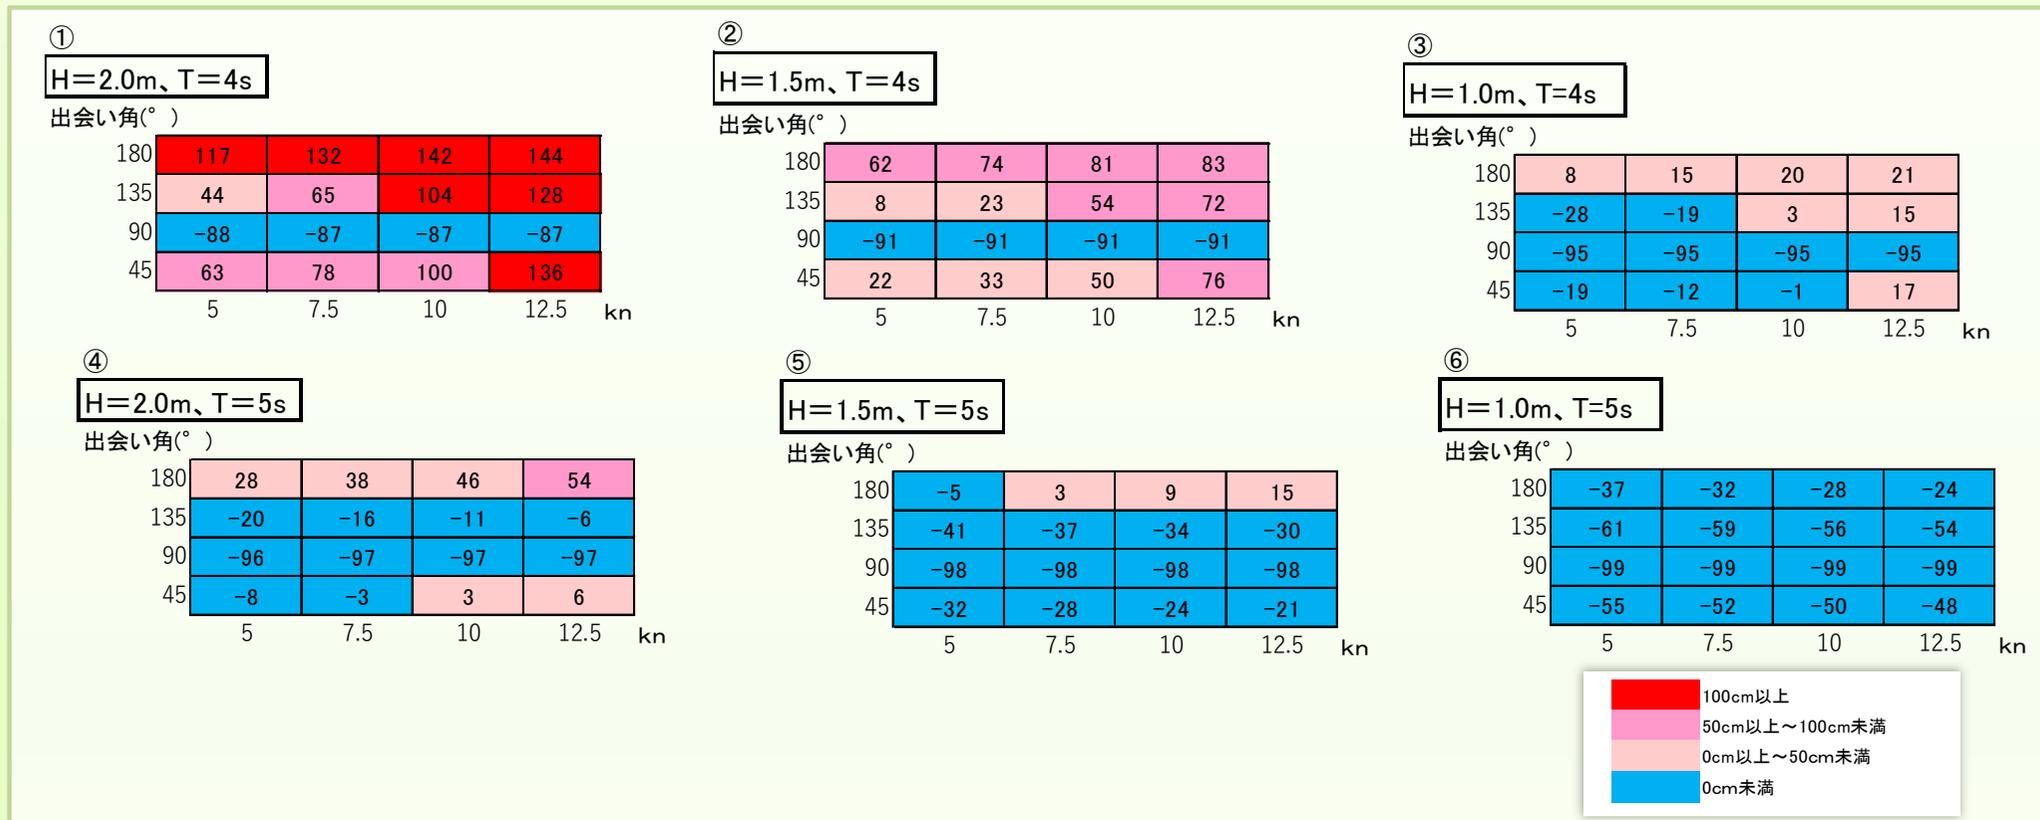
事故調査報告書 表16 抜粋

海技研が算出した船側の相対水位の計算結果 (144 ケース) を踏まえ、波の打ち込みが発生する条件を判定したところ、船首部のブルワークよりも相対水位が高くなり、船首部への波の打ち込みが発生するのは表の朱色で示す40 ケースとなった。
