船舶事故調査報告書 説明資料

ダイビング船 クリスタル^{エム}M 転覆事故

(令和5年8月16日 沖縄県宮古島市下地島^{しもじ}北西方沖において発生)

運輸安全委員会
令和6年9月

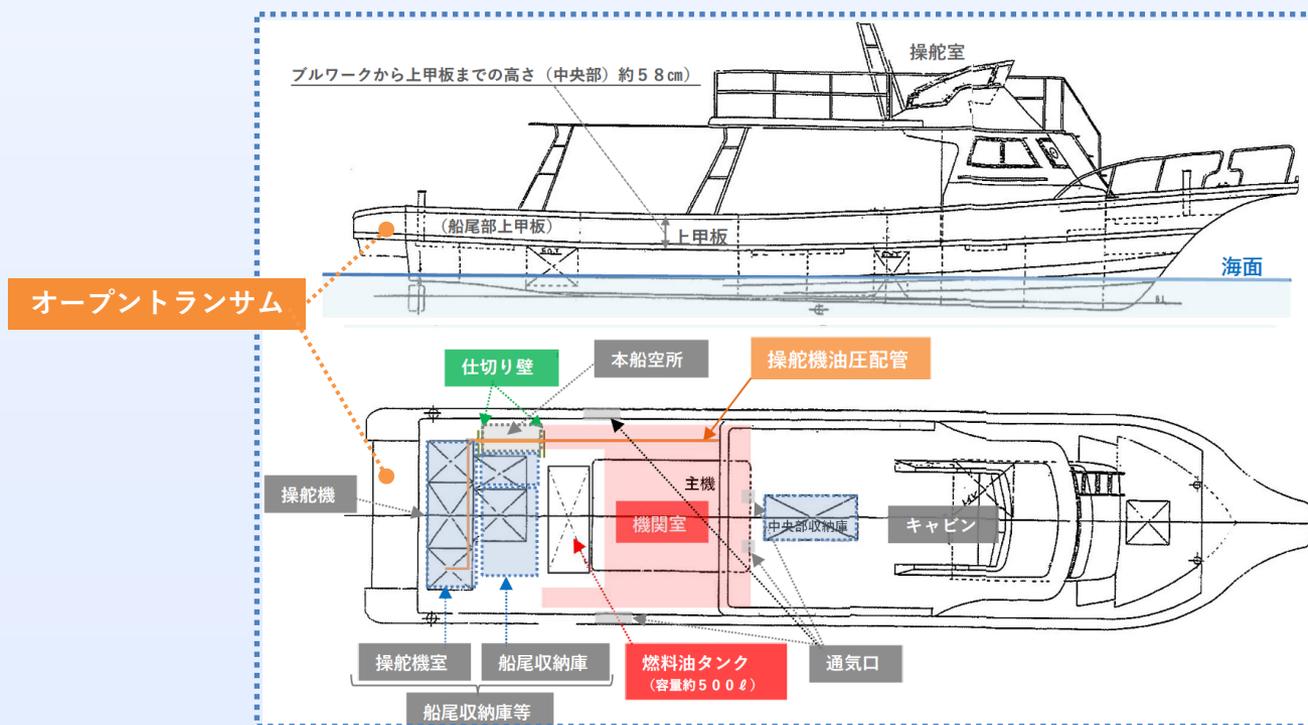
一般配置図

本事故は、下地島北西方沖において、本船が、乗客のダイビング中に、風向きが南西方から北西方に変化し、激しい風雨及び高波が発生した状況下、オープントランサム型の船尾部を北西方に向けて船尾から錨を入れた状態で錨泊を続けたため、船尾から上甲板に波が打ち込み、海水等が船尾収納庫等から機関室内に流れ込んだことで乾舷が減少し、更に乗客を乗せて、排水ができないまま波高約2mの波を受ける中、船尾下降を伴う航行を続けたため、波の打ち込みにより浸水が進み、船尾部上甲板が水没し、主機が停止して操縦不能となり、転覆したものと考えられる。

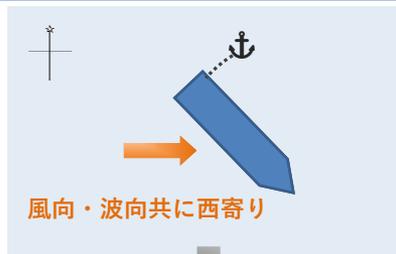
船尾部左舷側から錨を入れ、開口部の広い船尾部（オープントランサム）を北西方に向けた状態で錨泊。

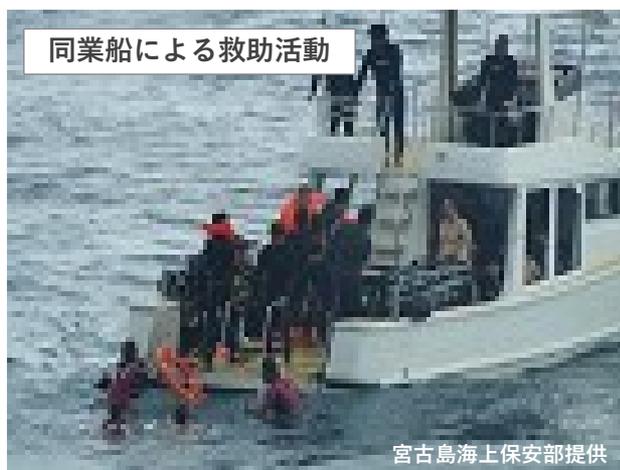
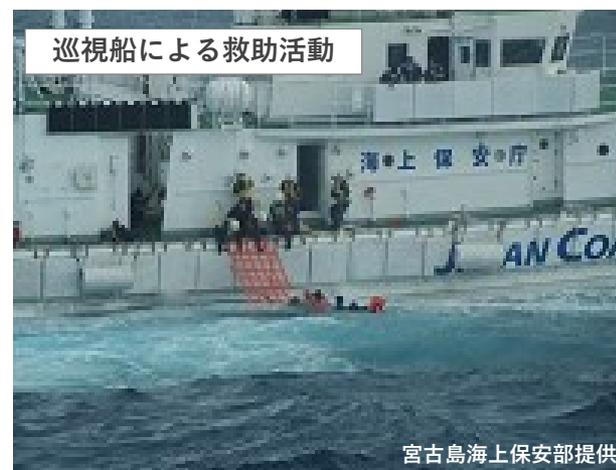
同業船及び巡視船による救助活動

同業船（下地島空港北方沖で避泊中）及び巡視船（下地島西方沖で訓練中）は、13時05分ごろ本船付近に到着し、同業船が本船乗客11人を、巡視船が本船乗客8人及び本船船長を船内に引き揚げ、13時19分ごろ、本船乗客19人及び本船船長の計20人全員を救助した。

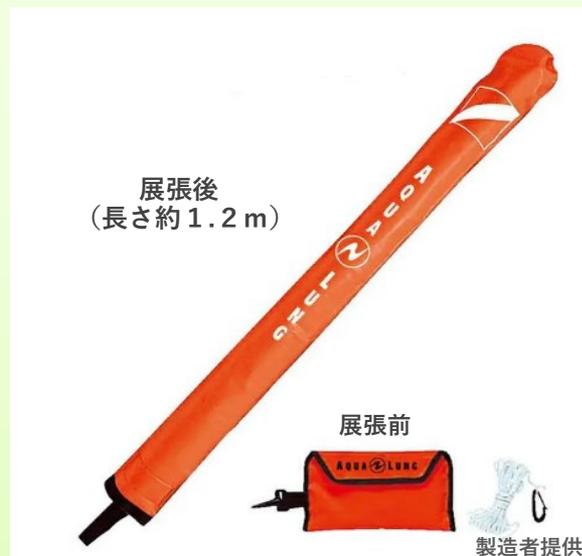
携帯型浮き（一例）

本船乗客19人及び本船船長の全員は、海面に浮かぶ状態となった際、救命胴衣を着用して、B社担当者の指示どおりに行動し、海面に浮いていたクーラーボックスや浮力調整装置（BCD）を浮き道具として使用した。また、携帯型浮きを膨らませ、離れずに円形を作って固まり、互いに励まし続けていたことに加え、早期に救助される状況にあったことにより、死傷者等がいなかったものと推定される。

- ・ 転覆、沈没等のおそれがある場合、同乗しているインストラクターと連携して、乗客の避難誘導に当たること。その際、インストラクターは、パニック防止、救命胴衣の装着、救助機関への連絡等について船長を支援するとともに、ダイビング客や乗組員が海上へ避難した後は、浮力の確保、携帯型浮き等による視認性の確保及び漂流拡散の防止等に努めること。（船長）
