# ケミカルタンカー青鷹沈没事故

運輸安全委員会

平成24年6月  
(経過報告 説明資料)

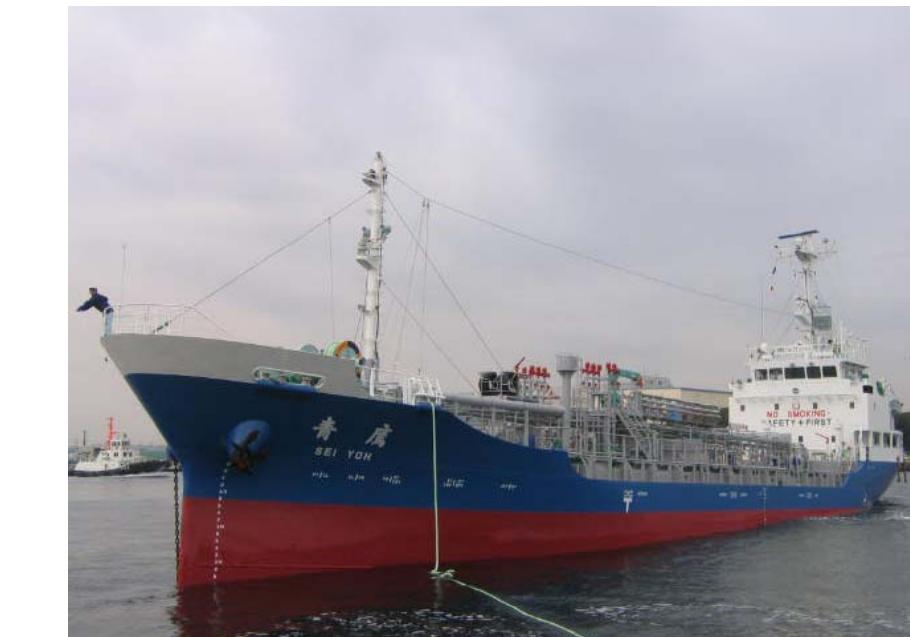
写真1-1 本船

ケミカルタンカー青鷹(せいよう)（以下「本船」という。）は、船長ほか4人が乗り組み、酢酸ビニルモノマー約1,000tを積載し、大分県大分空港沖から石川県珠洲市（能登半島）禄剛（ろっこう）埼沖を経て新潟県佐渡市（佐渡島）赤泊（あかどまり）港に向けて東北東進中、転覆し、平成23年1月9日09時22分ごろ沈没した。機関長が死亡し、船長が行方不明になった。
