貨物船WAKASHIO乗揚事故

経過報告 説明資料

運輸安全委員会

令和4年6月

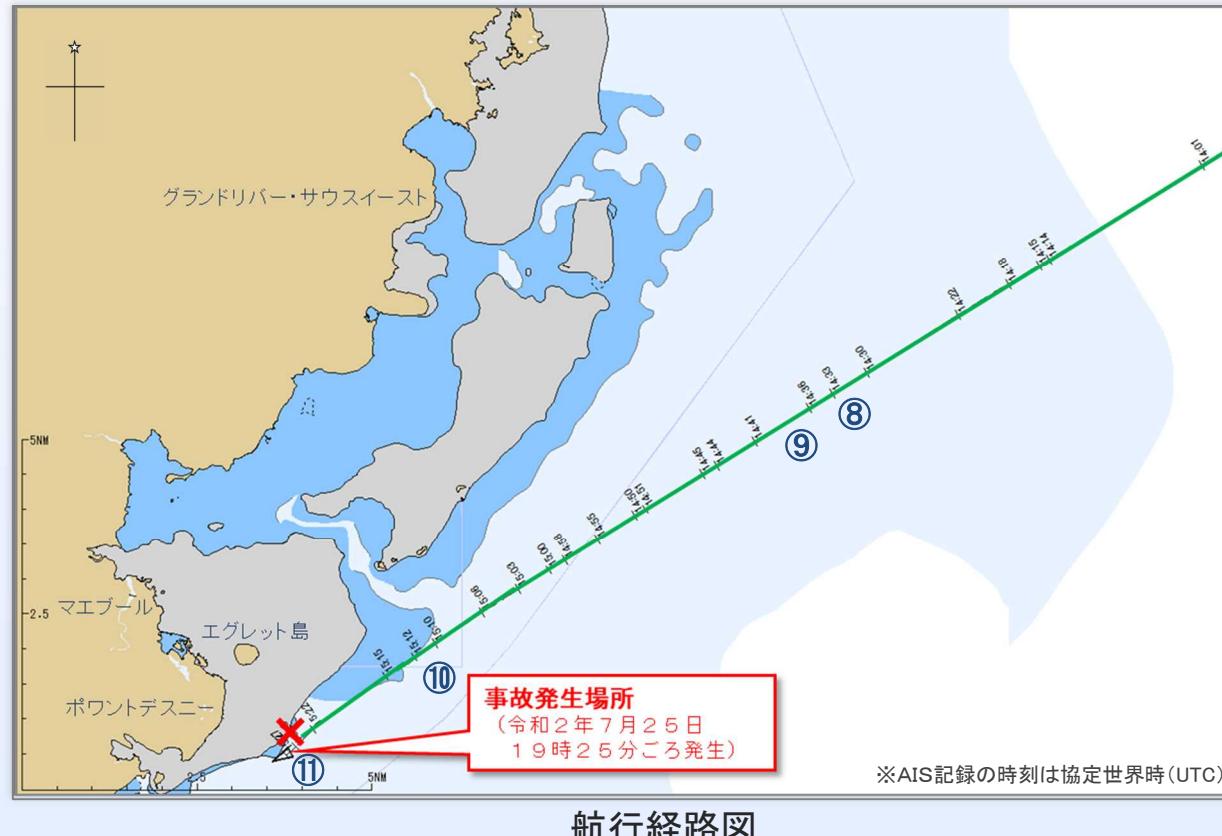
日時	経過
⑧	18時35分ごろ	(船長) 機関長に主機回転数を72から68rpmに減速するように指示。
⑨	18時40分ごろ	(航海士A ₁) モーリシャス島まで約11M付近の地点で、船長から、モーリシャス島の沿岸部を2Mの距離を隔てて通過するにはどのように航行するかを問われ、周囲に船舶等の障害物がなかったので、同島の沿岸と平行に航行すると答えた。
⑩	19時15分ごろ	(航海士A ₁) 19時15分ごろ、船長から本船の沿岸からの距離が1.5Mで、とても近いとの指摘があったので、左舵を取り、針路を約225°に変更。
⑪	19時25分	(船長) 突然、船体への衝撃を感じ、何かがおかしいと速力計を確認したところ、本船の速力が約11ノット(kn)から約9knまで減速する状況を認めた。

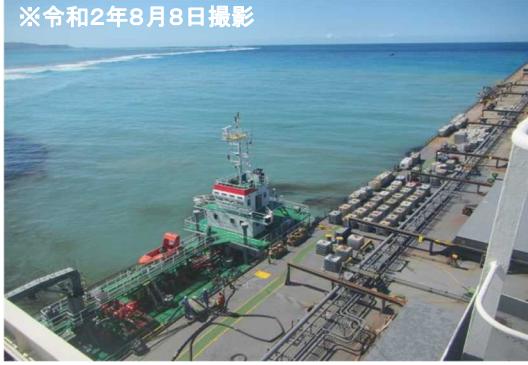
日付等	経過
<u>8月6日</u>	流出油は、乗揚位置から北西方に向けて移動して海岸に漂着した。
<u>8月7~12日 燃料油汲み出し作業</u>	(モーリシャス政府) 本船からの油の汲み出し作業を行う目的で、計3隻のタンカーを手配。 本船から汲み出された燃料油の合計量 約3,193トン
	※令和2年8月8日撮影
