船舶事故調査報告書

船種 船名 漁船 第三透容丸
漁船登録番号 KO2-6590
総トン数 11トン

事故種類 乗揚（1件目の事故）
発生日時 平成20年8月29日 00時00分ごろ
発生場所 高知県大月町白埼北岸
白埼灯台から真方位015° 200m付近
（概位 北緯32° 51.3′ 東経132° 40.5′）

事故種類 沈没（3件目の事故）
発生日時 平成20年8月29日 08時05分ごろ
発生場所 高知県宿毛湾港
池島灯台から真方位181° 220m付近
（概位 北緯32° 55.1′ 東経132° 41.1′）

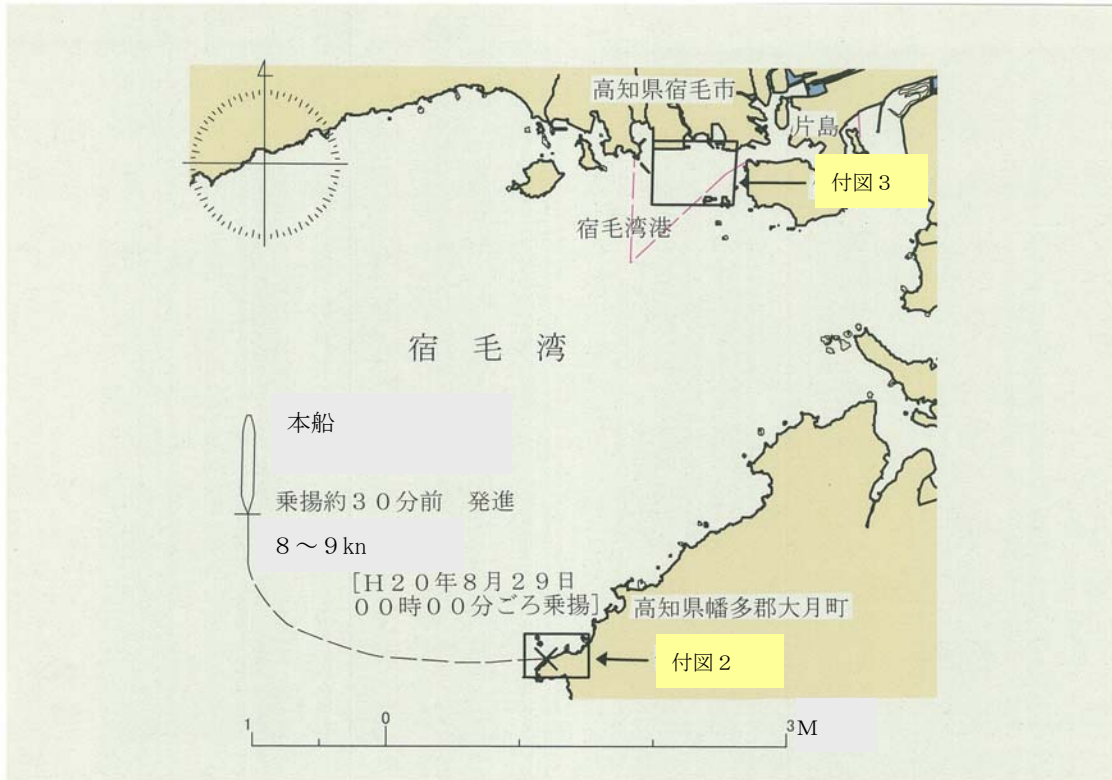
付図1 乗揚に至る推定航行経路図

- (1) 乗揚に至った状況
船長は、裏こぎ中から眠気があり、ふだんのように操舵室から出るなどして眠気を払拭せずに、操舵室の舵輪後方に敷かれた畳に腰を下ろし、魚群探査を続けるうちに、居眠りに陥り、本船は、白埼北岸の浅所に乗り揚げた。
- (2) 施設損傷（漁業施設）に至った状況
船長は、衝撃で、乗り揚げたことを知って気が動転し、離礁することに気をとられ、レーダーや目視により周囲の漁業施設の状況を把握しなかったため、本船が離礁して、後進中、そのプロペラが、白埼定置網に絡網した。
- (3) 沈没に至った状況
船長は、船首区画に浸水を認めていたが、同区画と後方に隣接するソナー室との隔壁の覗き窓の高さまで浸水しておらず、また、ソナー室及び機関室に浸水を認めなかったことから、大量に浸水して沈没するおそれがあることを予想しなかったため、被^レえい航に際し、ソナー室や機関室に浸水することのないよう、覗き窓を布で塞ぐなど、防水措置をとらなかった。

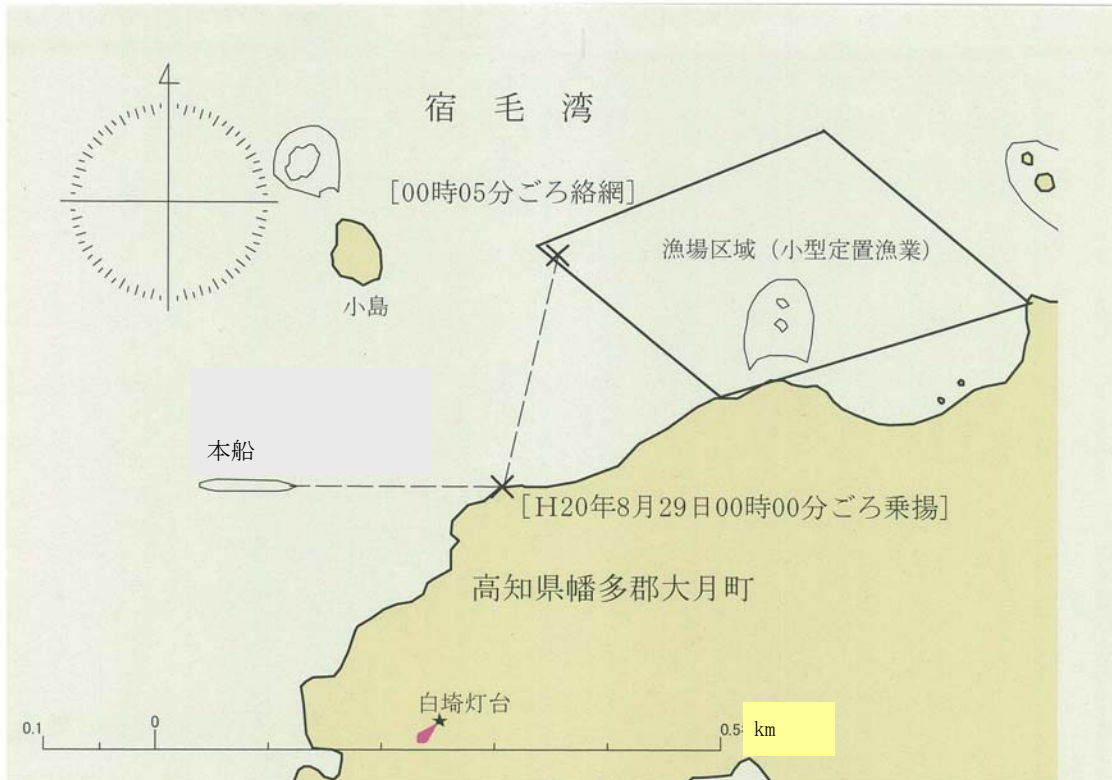
付図2 乗揚・絡網推定航行経路図

- (1) 乗揚後、後方に浮子とロープを視認したことから、当時、船長は、目視することでも周囲の漁業施設の状況を把握することができた。
- (2) 船長は、乗り揚げたことを知って動転し、離礁することに気をとられ、レーダーや目視により周囲の漁業施設の状況を把握せず、本船が離礁して、後進中、そのプロペラが、白埼定置網に絡網した。
- (3) 施設損傷時刻は、29日00時05分ごろで、施設損傷場所は、白埼灯台から 015° 400m 付近であった。

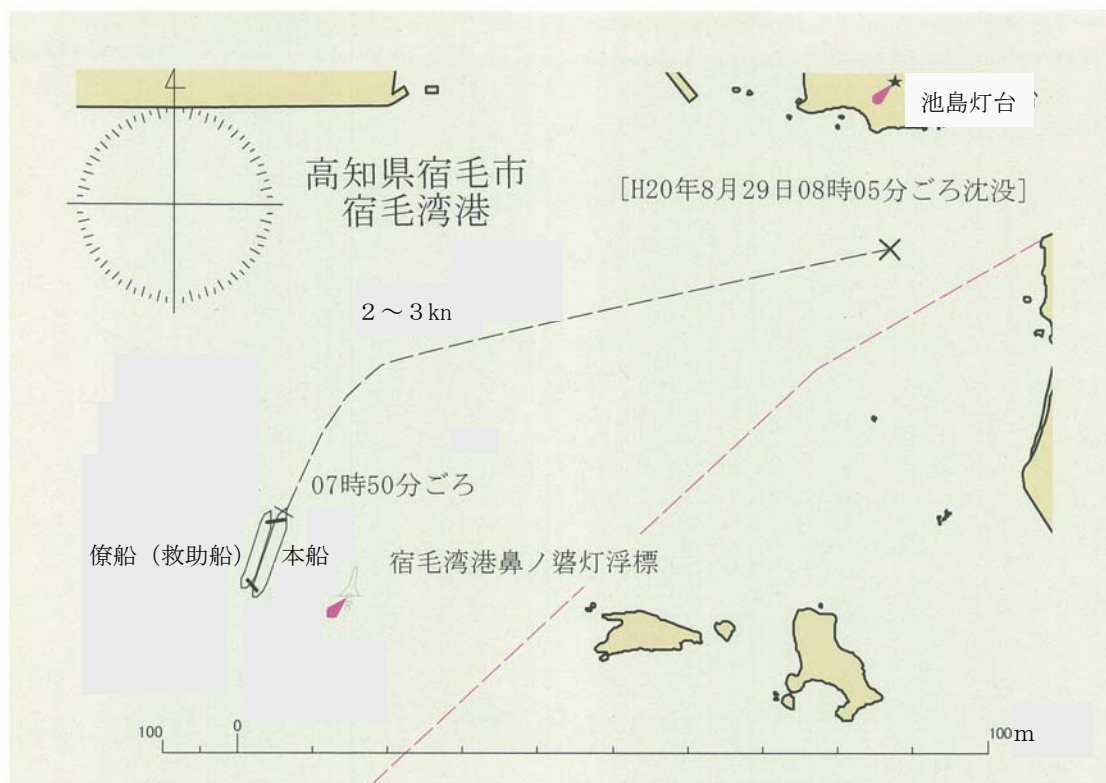
付図3 沈没に至る推定航行経路図

- (2) 海水は、船首部の破口から船首区画へ大量に浸水し、覗き窓を越えてソナー室に流入し、次いでソナー室から電線などの貫通口を経て機関室、更に機関室上部の操舵室へ浸水した。
- (3) 沈没時刻は、29日08時05分ごろで、沈没した場所は、池島灯台から181° 220m付近であった。

最後に、沈没事故は、宿毛湾港において、本船が僚船Aにより被えい航中、乗揚によって生じた船首部の破口から大量に浸水したため、浮力を喪失したことにより発生したものと考えられる。

大量に浸水したのは、本船がえい航される際、船長が防水措置をとらなかったことによるものと考えられる。
