船舶事故調査報告書

船種船名 モーターボート 豊丸
船舶番号 280-27217香川
総トン数 5トン未満（長さ6.79m）

事故種類 転覆
発生日時 平成20年9月21日 10時20分ごろ
発生場所 香川県三豊市詫間町荘内半島北方沖
箱崎灯台から真方位099° 1,410m付近
（概位 北緯34° 15.5′ 東経133° 36.4′）

運輸安全委員会（海事専門部会）議決

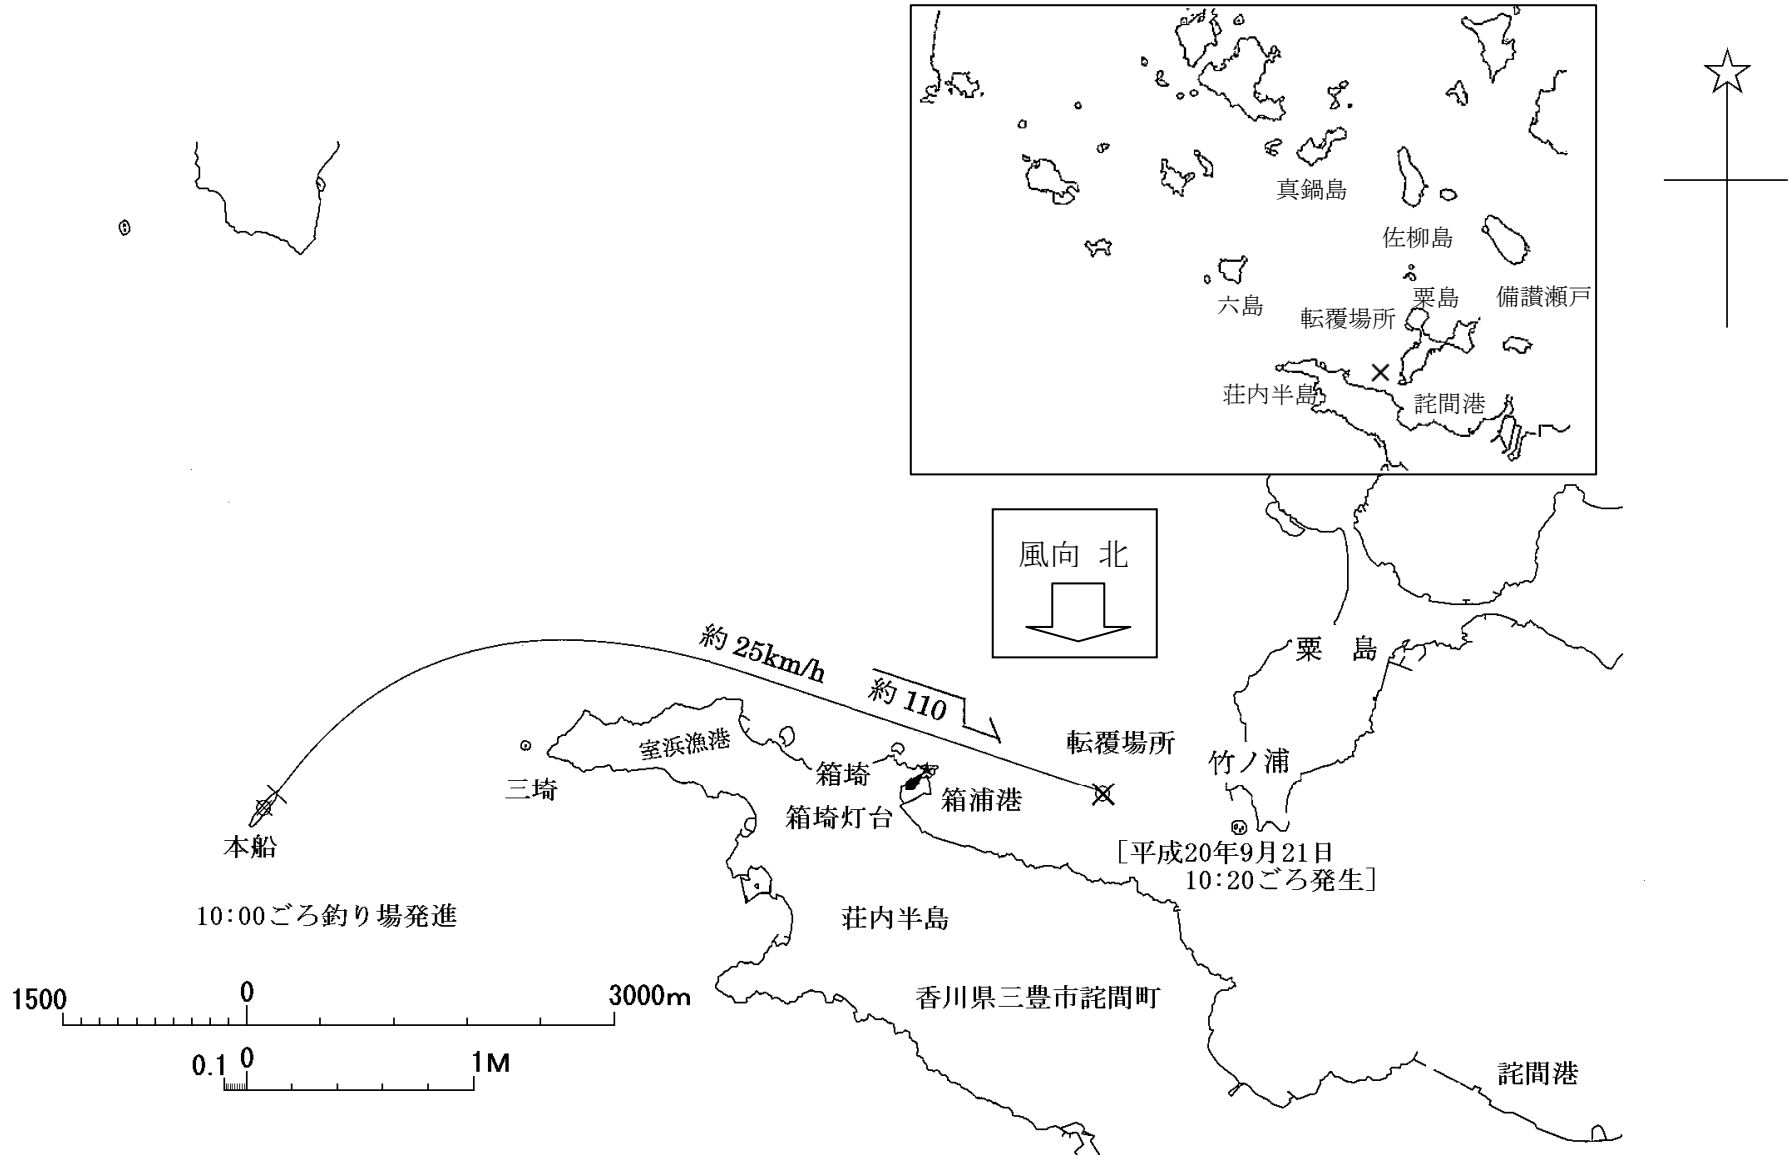
付図1 推定航行経路図

船長は、漂泊して釣りを続けていたところ、北方約3Mにある六島^{むしま}付近の空が暗くなって落雷が発生し、天気の悪化が予想されたため釣りをやめ、10時00分ごろ三崎沖の釣り場を発進して詫間港に向けて帰途についた。

(付図1 推定航行経路図、写真1 本船船体、写真2 本船船首部 参照)
