# 船舶事故調査報告書

船種船名 貨物船 たかとり

事故種類 衝突

発生日時 平成20年8月27日 06時05分ごろ

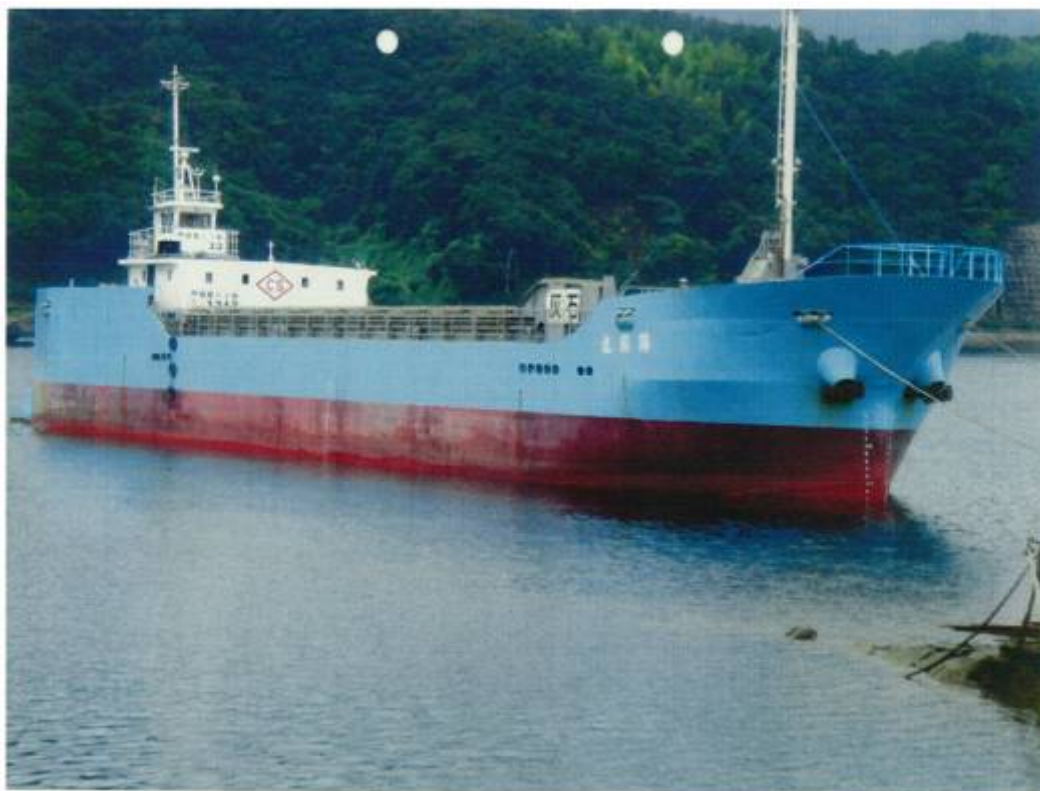
写真2 B船押船列

船長B及び甲板員B1の口述によれば、B船では、GPSプロッター及びレーダーが装備され作動中で、船体及び機器類には、不具合又は故障はなかった。また、B船の船首とC船の船尾とは連結棒により強固に結合していたが、結合状態に不具合はなかった。
