# 船舶事故調査報告書

船種 船名 漁船 第七日光丸  
漁船登録番号 MG2-5428  
総トン数 19トン

事故種類 転覆  
発生日時 平成20年9月2日 03時00分ごろ  
発生場所 北海道襟裳岬南南東方沖  
襟裳岬灯台から真方位164° 38.5海里付近  
(概位 北緯41° 19.6' 東経143° 29.4')

平成21年10月15日  
運輸安全委員会(海事専門部会)議決  
委員 横山 鐵 男(部会長)  
委員 山本 哲也  
委員 根本 美奈

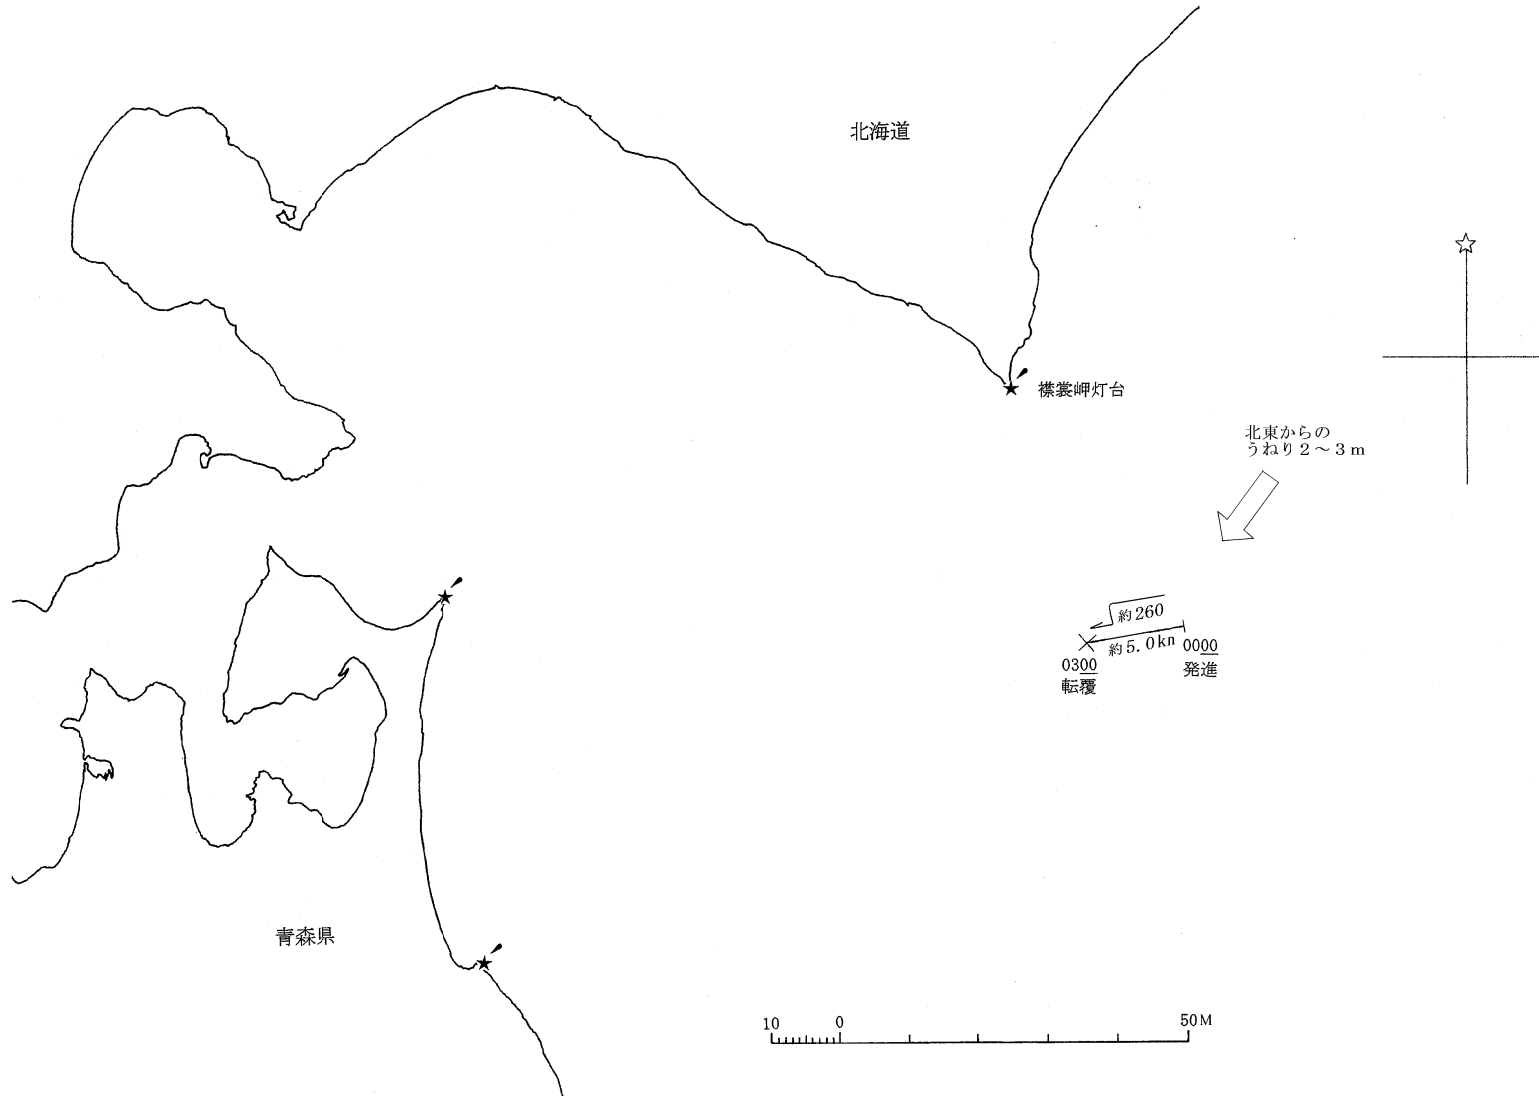
付図1 推定航行経路図

本船は、2回の操業で、2番、3番右、4番左及び4番右の各魚倉が漁獲物と水氷で一杯となり、3番左魚倉には約30尾約1.5トンの漁獲物が入っていた。そして、約60尾約3トンの漁獲物を、操舵室すぐ前の左舷側と右舷側、3番魚倉と4番魚倉の間の左舷側と右舷側の甲板上4箇所に、大体同じくらいの数に分けて積載した状態で、9月2日00時00分ごろ、水揚げのため宮城県気仙沼港に向け、襟裳岬灯台から144°（真方位、以下同じ。）42.5M付近を発進した。
