船舶事故調査報告書

船種船名 遊漁船 第七浩洋丸
船舶番号 220-17774新潟
総トン数 3.2トン

事故種類 沈没
発生日時 平成20年9月21日 06時45分ごろ
発生場所 新潟県佐渡島東方沖
弾埼灯台から真方位117° 22.4海里付近
(概位 北緯38° 09.7' 東経138° 55.9')

平成21年12月3日

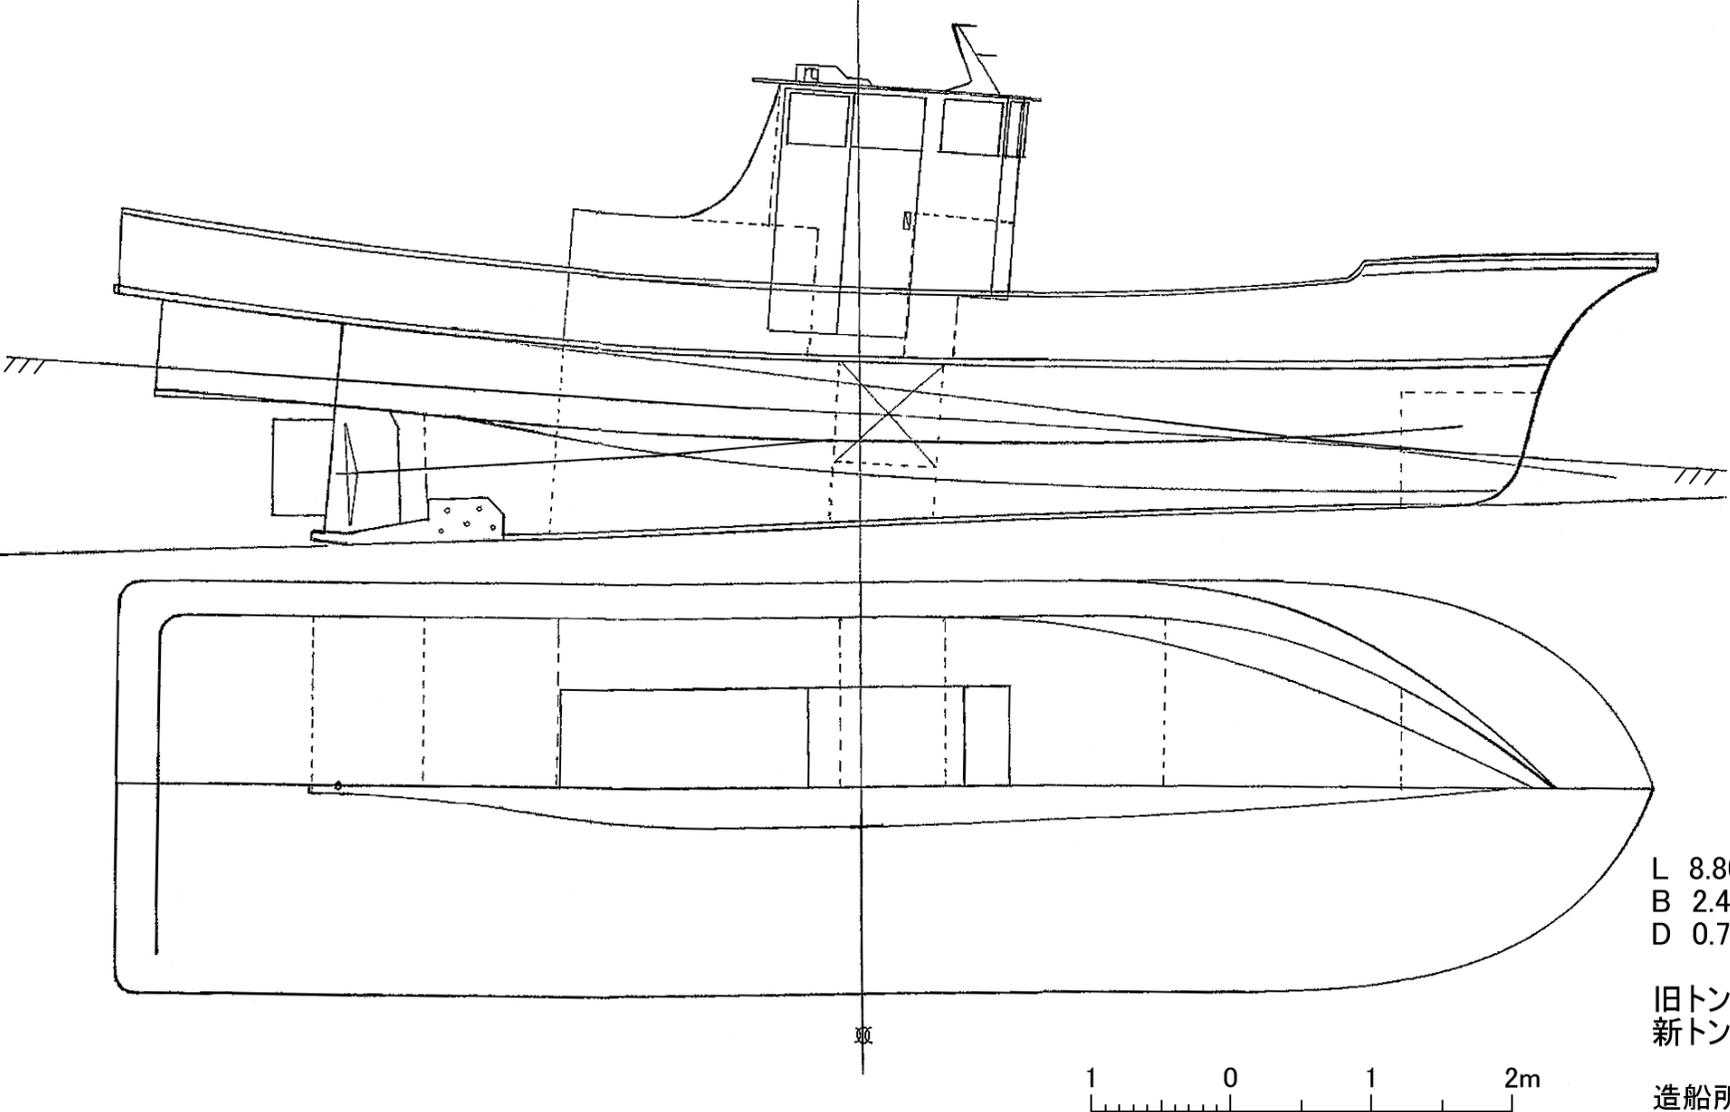
付図3 A船の一般配置図

- (6) 遊漁客A2の口述によれば、A船の操舵室、機関室の両側がブワブワしていたので、甲板（ベニヤ板）の接着していたところが剥がれていると思われた。

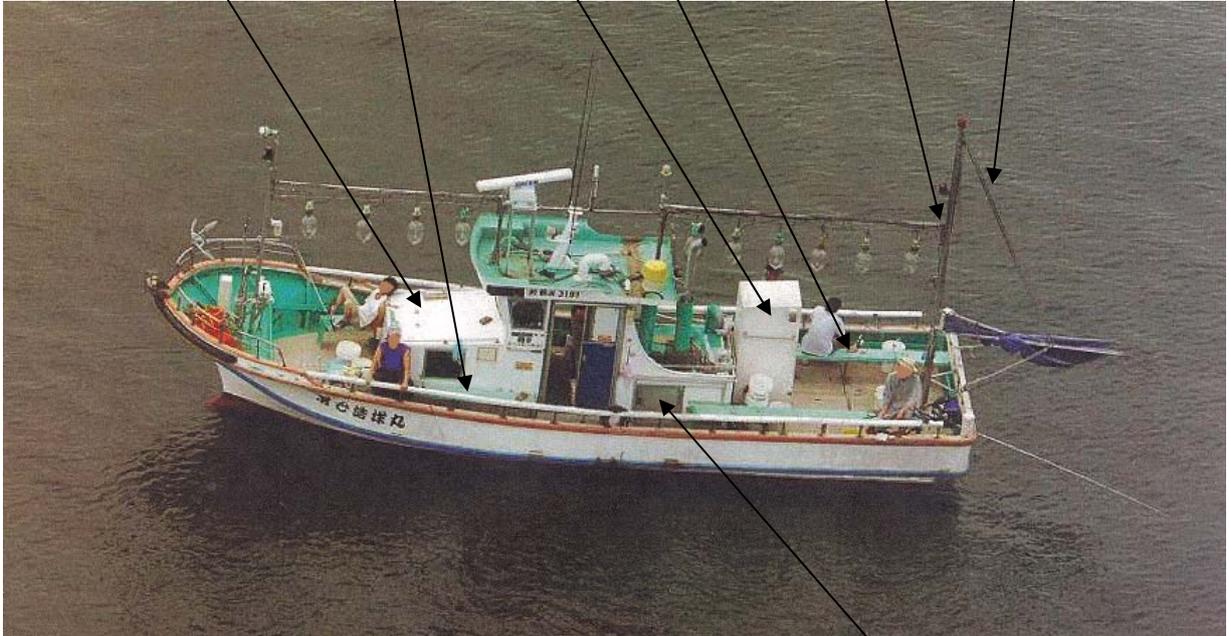
写真1 事故前のA船の状況

2.6.3、2.8(3)～(7)及び3.2.1(3)並びに付図2、3及び写真1から、建造後の次の増設等による重量増約800kgであることから、約4cm減少した。

増設された主なもの

- ・キャビン・ハンドレール・トイレ・椅子・マスト及び集魚灯・スパンカー
