船舶事故調査報告書

船種 船名 漁船 第58魁漁丸
船舶番号 200-27020 北海道
漁船登録番号 HK2-19322
総トン数 9.96トン

事故種類 沈没
発生日時 平成20年6月4日05時30分ごろ
発生場所 北海道襟裳岬東方約35海里
(概位 北緯42°00′ 東経144°01′)

運輸安全委員会(海事専門部会)議決

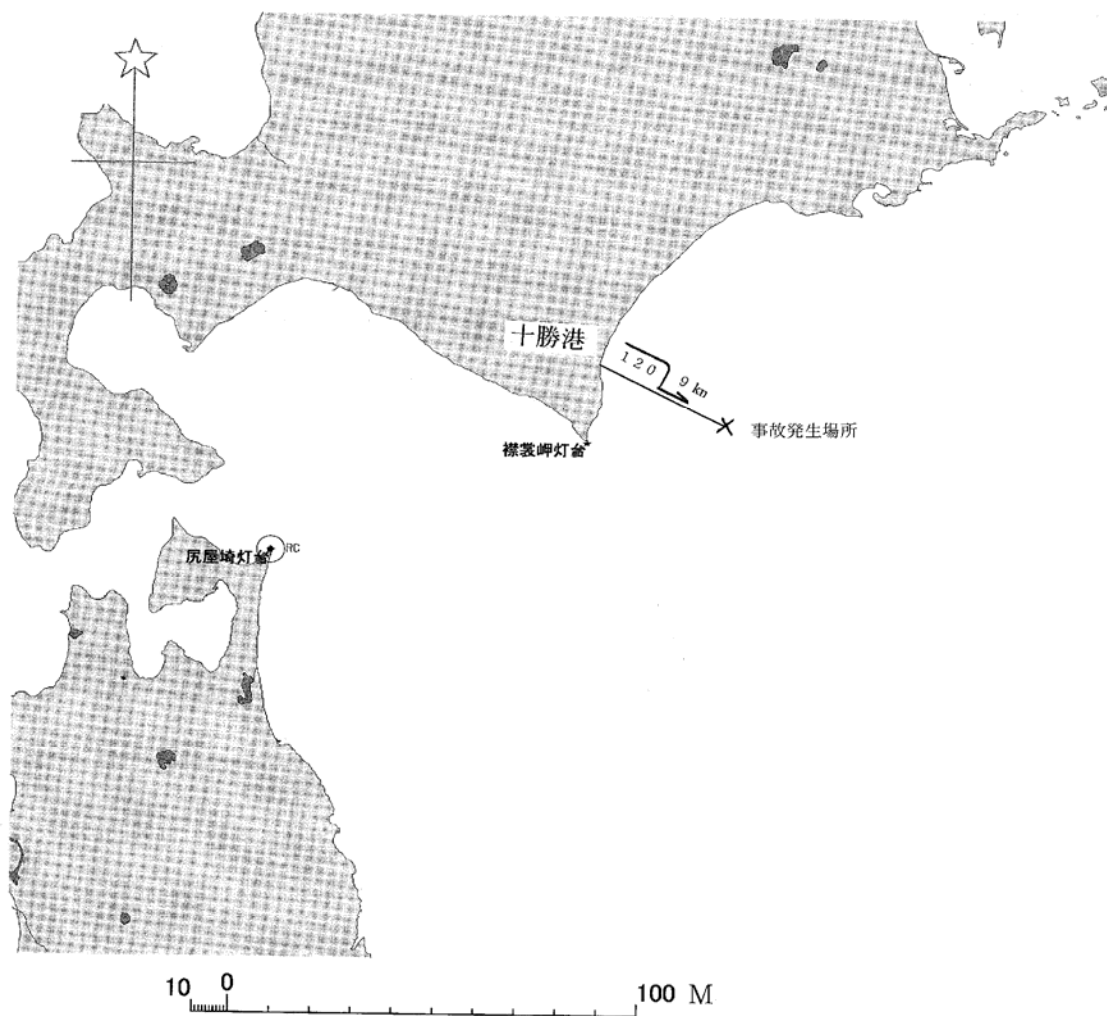
付図1 航行推定経路図

本船は、船長ほか5人が乗り組み、さけます流し網漁の目的で、平成20年6月4日00時00分ごろ、北海道広尾町の十勝港を出港し、主機を回転数毎分（rpm）約2,000として約9ノット（kn）の速力（対地速力、以下同じ）で、同港東方沖合の漁場に向かっていたところ、03時40分ごろ北海道襟裳岬東方沖合約35海里（M）付近において、船橋の機関操縦盤の警報が鳴った。
