船舶事故調査報告書

船種 船名 漁船 明神丸

事故種類 火災

発生日時 平成20年2月19日 00時30分ごろ

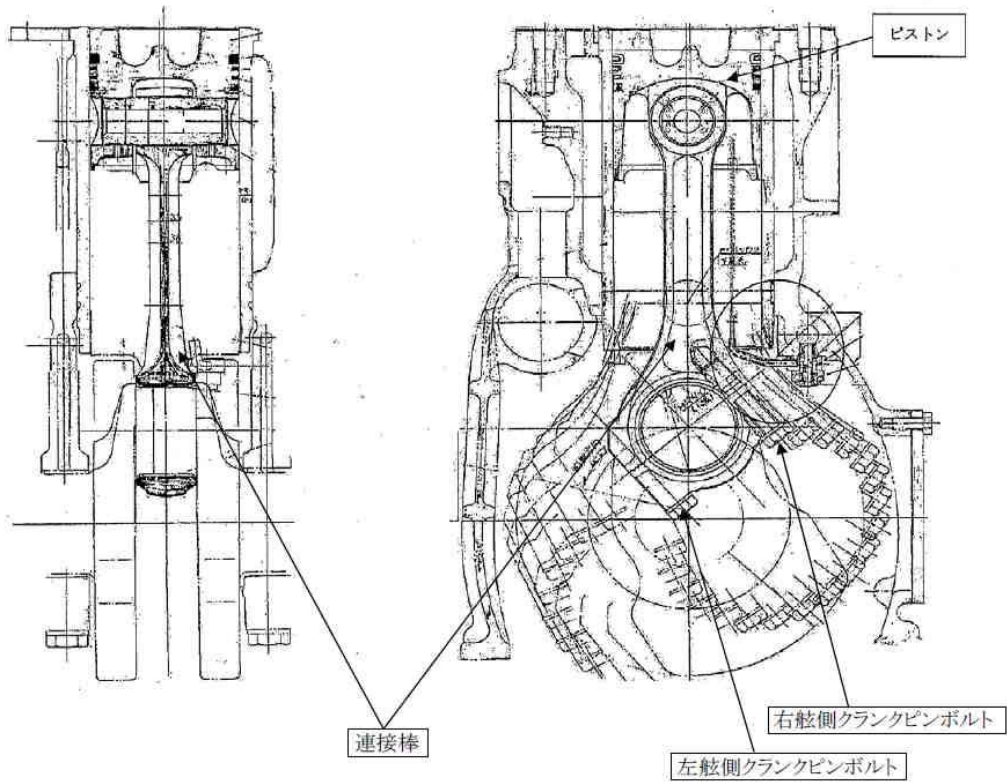
付図2 ピストン組立図

本件整備業者は、船長から主機不調の連絡を受けて、平成20年2月14日に主機を開放したところ、各ピストンにたて傷と摩耗が、1番シリンダのピストン頂部に破孔が、及びシリンダライナにたて傷と摩耗が生じているのを認め、同損傷部品を新替えるとともに、燃料噴射ポンプの噴射時期が大きく遅れていたため、本船主機の製造者が定めた噴射時期に従い再調整した。その際に、使用時間が分からなかったクランクピンボルトを新替えることとし、所有するトルクレンチを用いて規定のトルク13kgfmに設定して締め付け、組立てを終えた。
