船舶事故調査報告書

船種船名 水上オートバイ ウルトラLX
船舶番号 240-61044岐阜
総トン数 0.1トン

船種船名 水上オートバイ ジェットスキー1200STX-R
船舶番号 240-55273岐阜
総トン数 0.1トン

事故種類 衝突
発生日時 平成20年7月27日 12時30分ごろ
発生場所 愛知県常滑市大谷西方沖
小鈴谷港大谷北防波堤灯台から真方位313°600m付近
(概位 北緯34°50.7' 東経136°51.5')

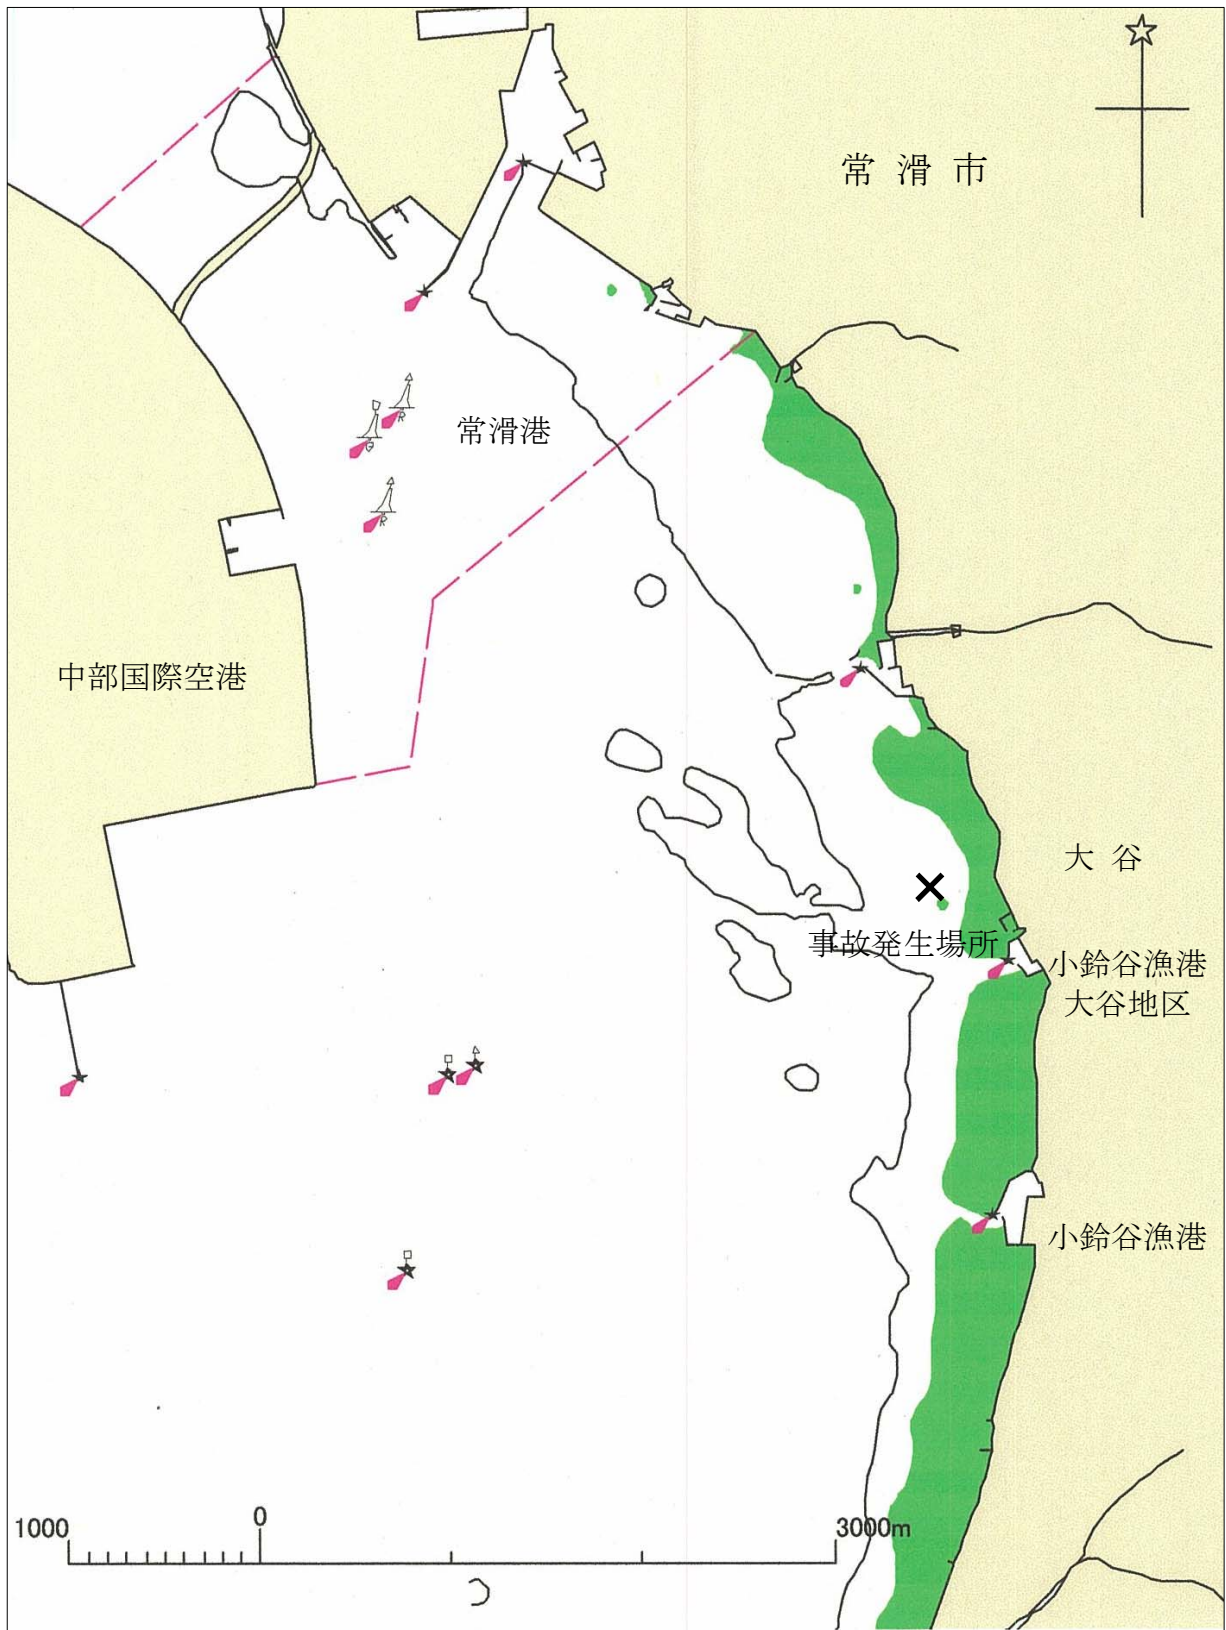
付図1 事故発生場所

水上オートバイウルトラLX及び水上オートバイジェットスキー1200STX-Rは、いずれも船長が1人を同乗させ、愛知県常滑市大谷^{おおたに}の西方沖合を遊走中、平成20年7月27日(日)12時30分ごろ、同市小鈴谷港^{こすがや}大谷北防波堤灯台から真方位313°600m付近で、ウルトラLXの船首と、ジェットスキー1200STX-Rの左舷後部とが衝突した。
