# 船舶事故調査報告書

船種 船名 漁船 第二共進丸

事故種類 浸水

発生日時 平成20年5月9日 07時00分ごろ

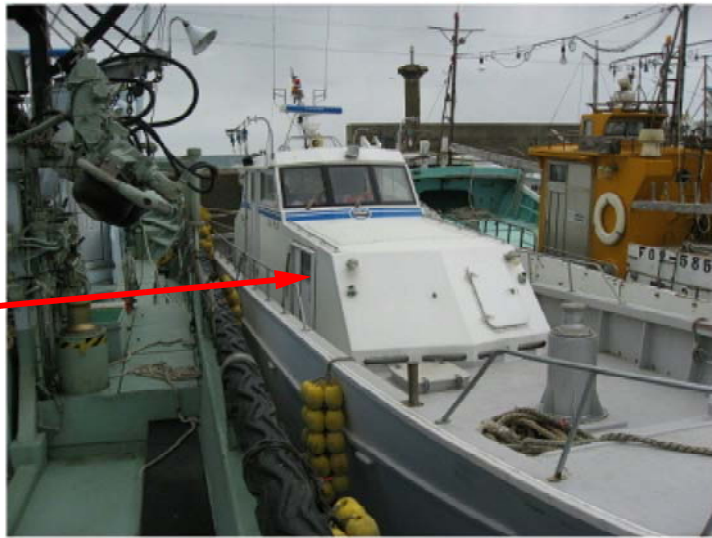
写真1 本船右舷船首側

機関室への  
出入口

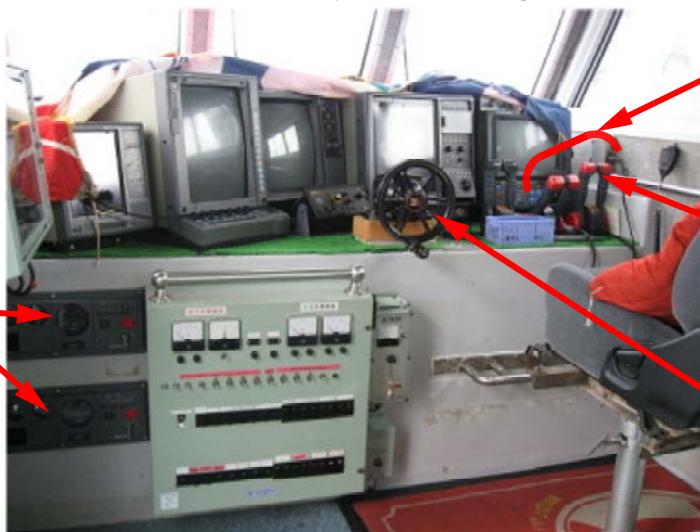
写真3 操縦室内の状況

主機計器盤

主機遠隔  
操縦装置

右舷側  
操縦装置

操舵装置

主機冷却海水系統の吸入側にこし器を設ける、操舵室の主機計器盤を操船者から見やすい場所に設置する、あるいは機関室にビルジ警報装置を設ける等のいずれかの措置が講じられていれば、本事故の発生を回避できた可能性があると考えられる。
