船舶事故調査報告書

船種船名 モーターボート P A L - U P W A K E

事故種類 衝突(防波堤)

発生日時 平成20年8月9日 20時50分ごろ

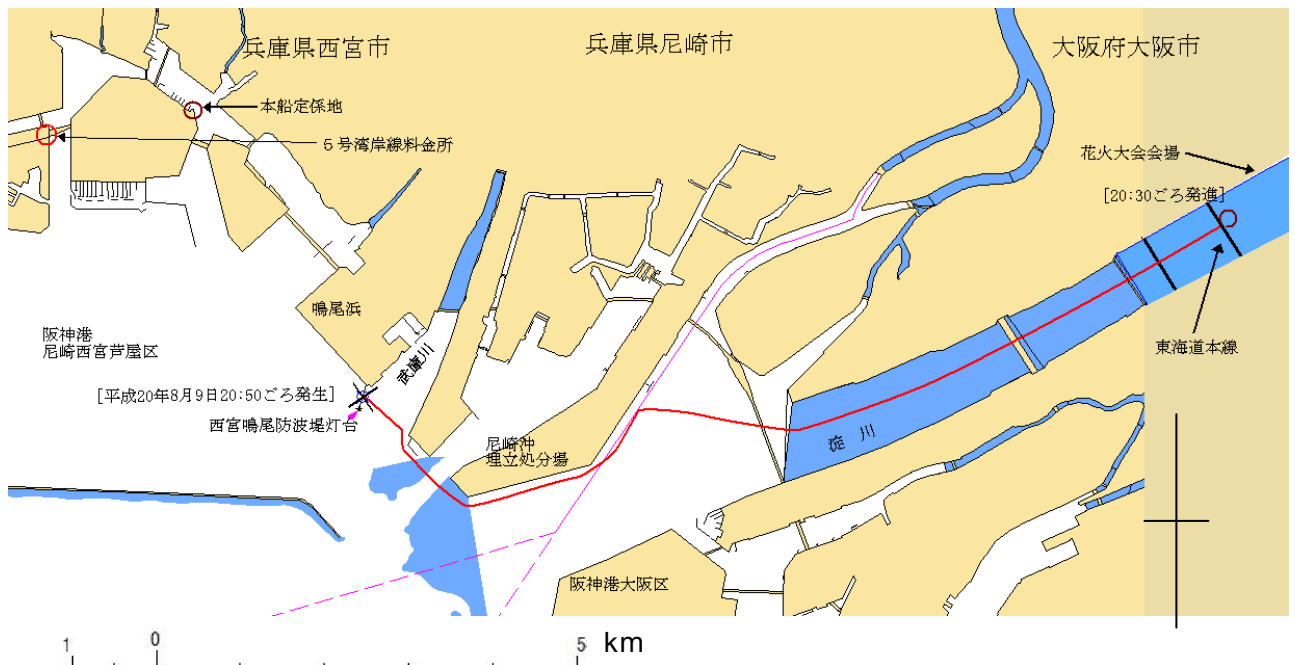
付図2 推定航行経路図（帰路）

船長は、機関を停止して同乗者の負傷状況と船体損傷の程度を確かめ、航行可能と判断し、西宮鳴尾防波堤灯台の灯光を確認して同防波堤先端を回り、往路とほぼ同じコースで定係地に向かい、21時05分ごろ定係地に到着して関係者に救急車の手配を依頼した。

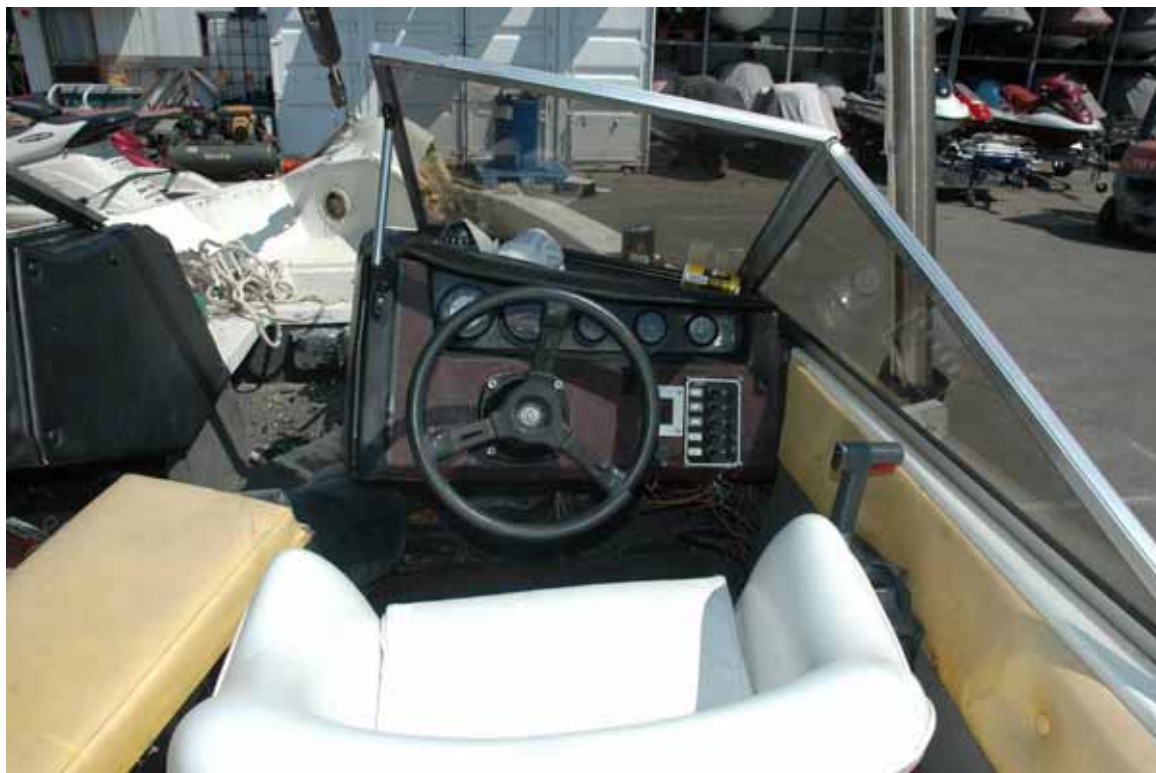
写真5 操縦席の状況

船長の口述によれば、本船は、船長の知人が所有するウェイクボードえい航用のモーターボートで、事故当時、船体及び機関に故障はなかった。また、船首方に死角はなく、操縦席に着座したとき、視線は風防より上にあった。
