# 船舶事故調査報告書

船種船名 小型兼用船 第五十五大栄丸

事故種類 施設損傷（ほたて養殖施設）

発生日時 平成20年11月22日 09時30分ごろ

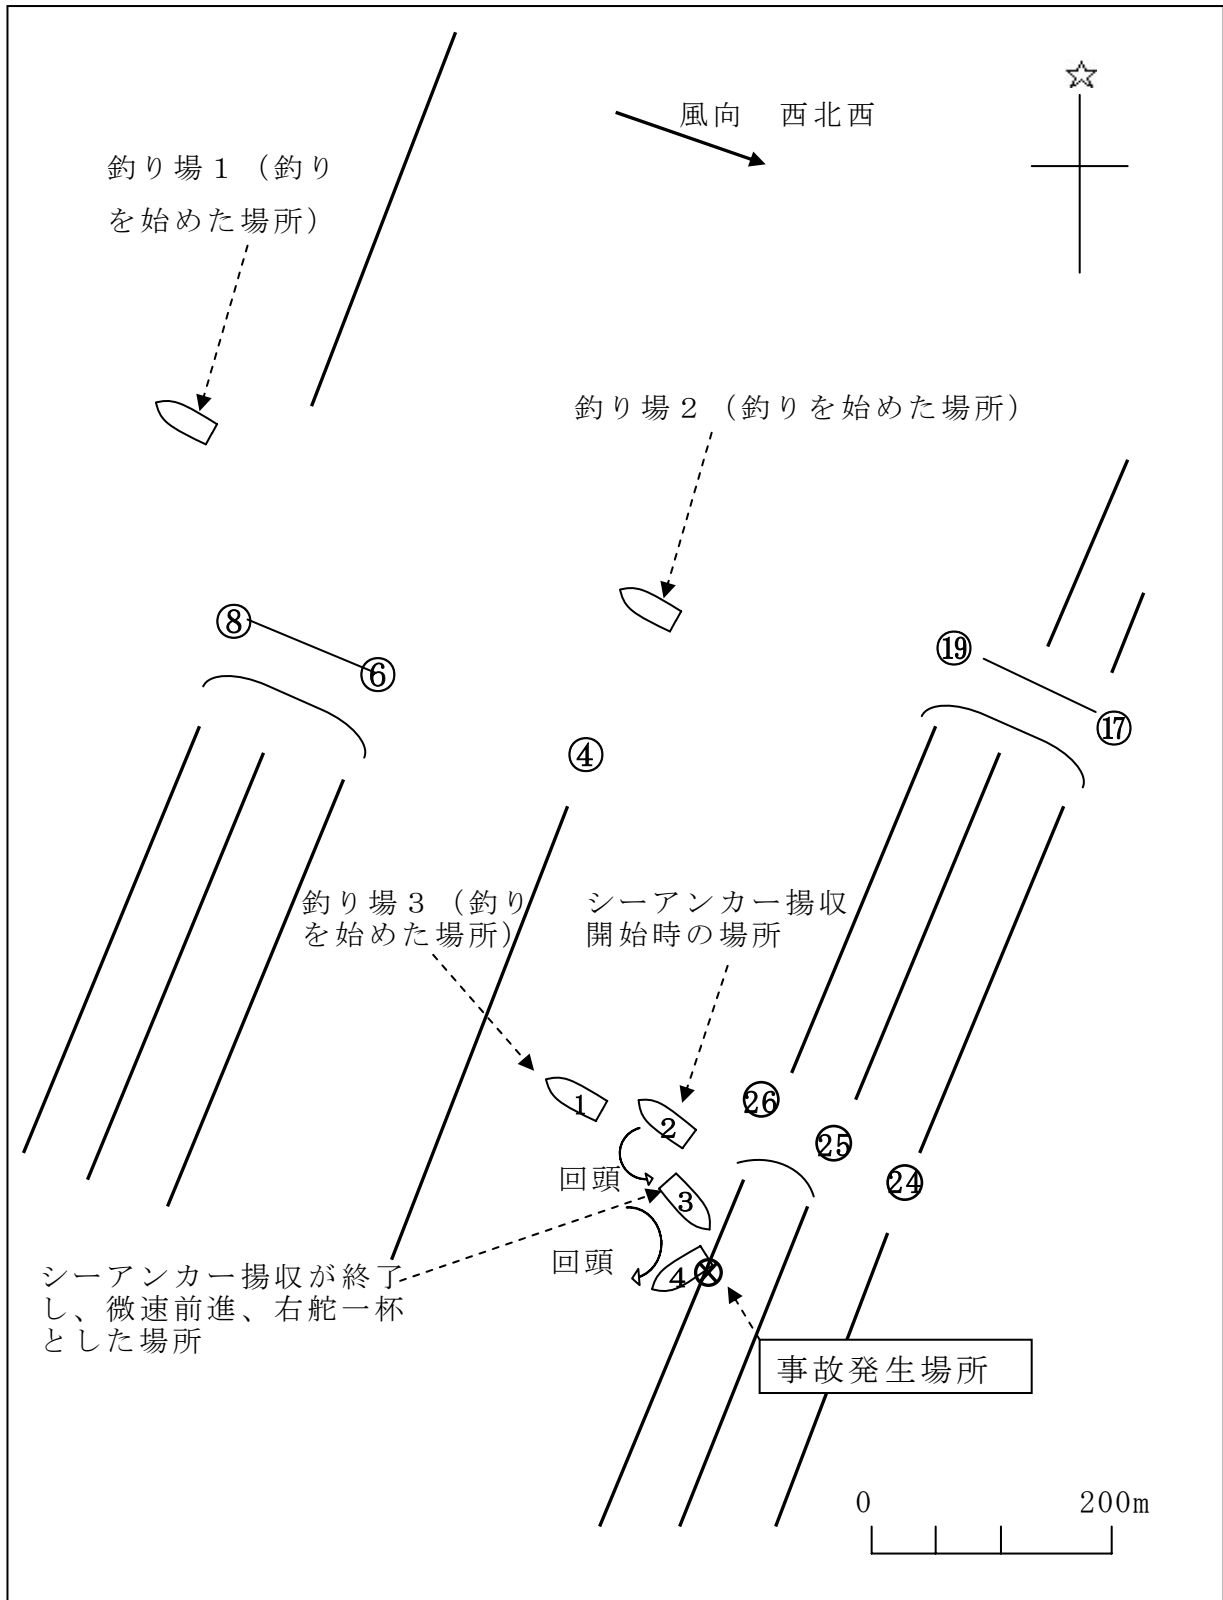
付図2 推定航行経路図

風潮に流されて26番養殖施設に接近した際、船長が直ちに避航しようとしなかったのは、卓越する西北西風による白波と海面を漂う藻により、養殖施設の幹綱を視認することができず、空養殖施設である26番養殖施設を、通常養殖施設であると認識したことによるものと考えられる。
