船舶事故調査報告書

船種船名 旅客船 サイプリア宗谷

事故種類 衝突（岸壁）

発生日時 平成20年11月20日 10時38分ごろ

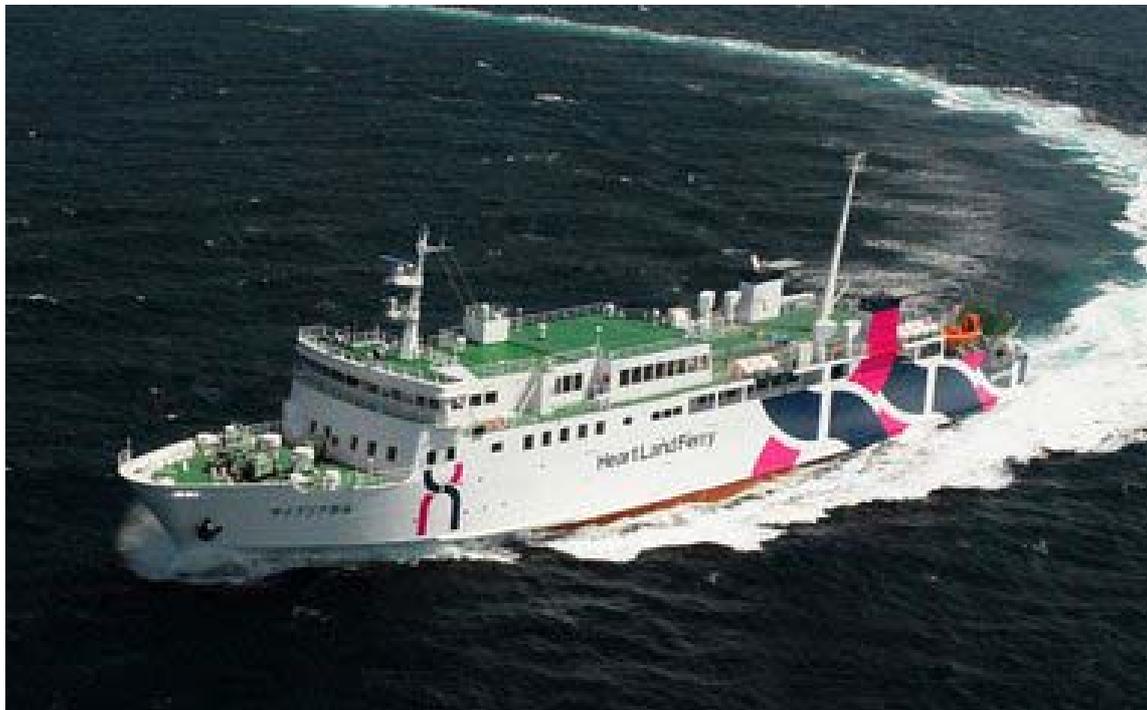
写真1 本船外観

事故発生時、いずれも作動中で、機関、バウスラスタ及び機器類に不具合又は故障はなかった。

2.6.4から、機関、バウスラスタ及び機器類に、不具合又は故障はなく正常に作動しており、船橋から船首方の死角はなかったものと考えられる。
