船舶事故調査報告書

船種船名 モーターボート N I C H I W A

事故種類 沈没

発生日時 平成20年10月13日 13時15分ごろ

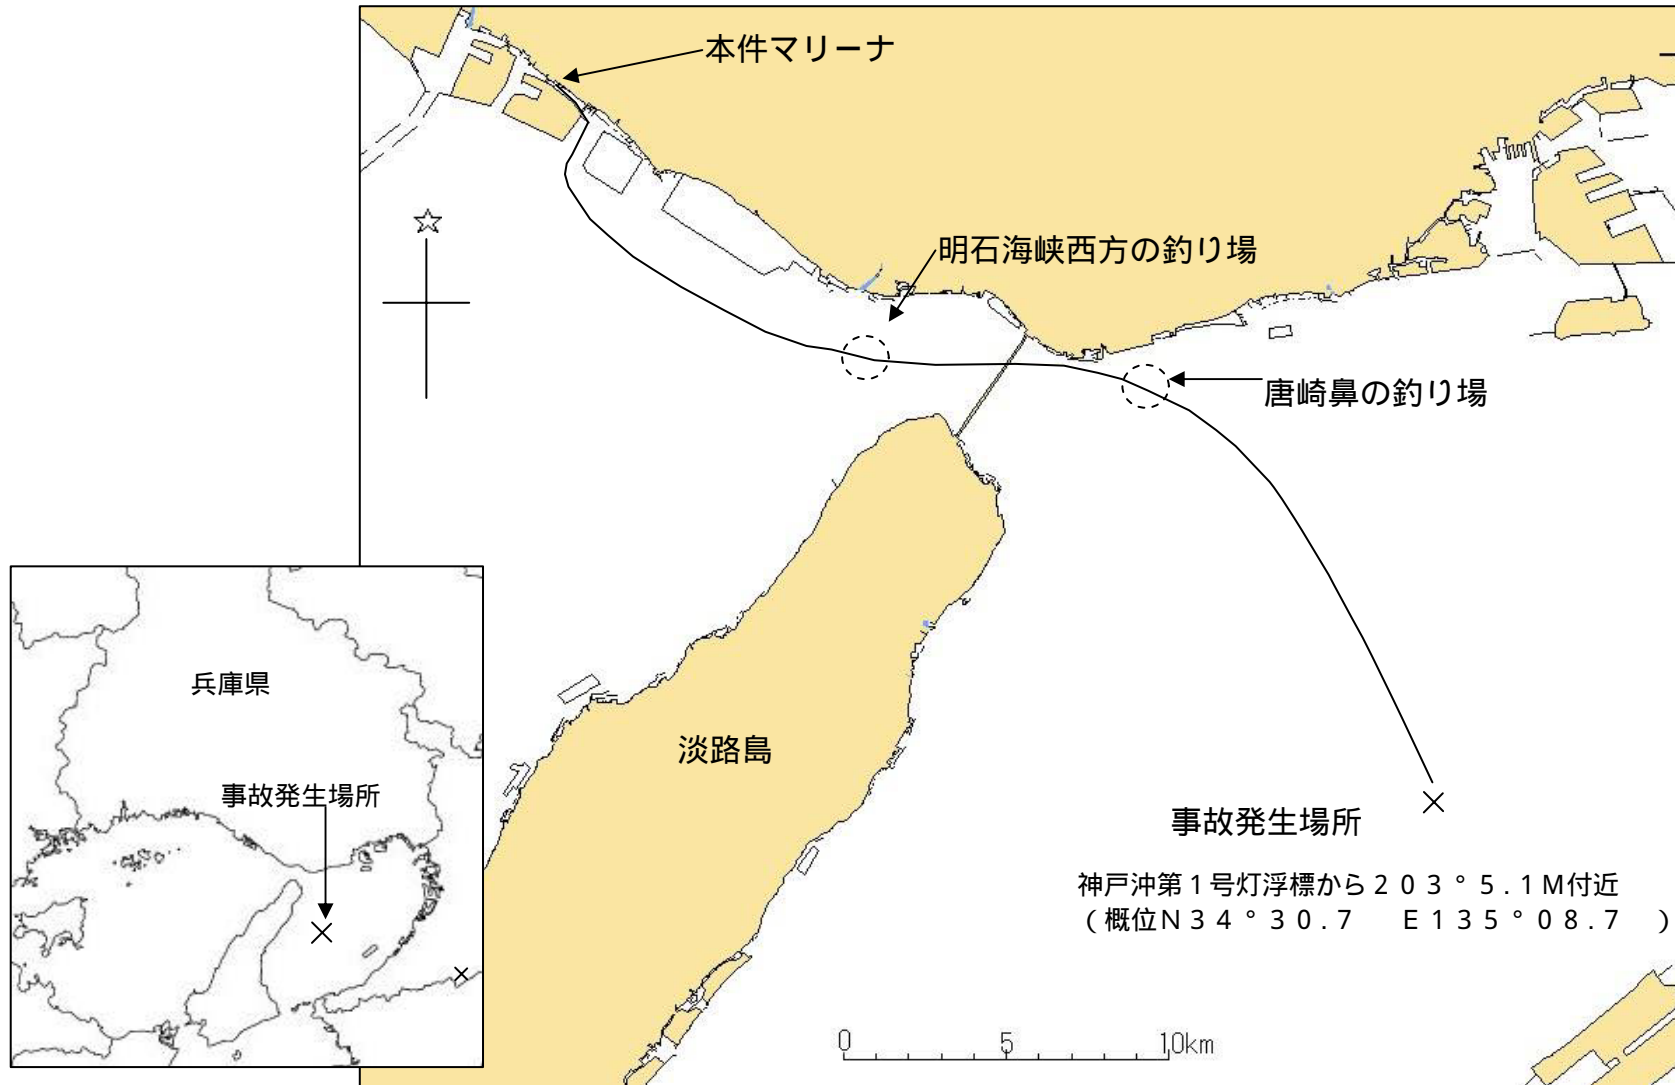
付図1 推定航行経路図

本船は、船長ほか6人が乗船し、釣りをするため、平成20年10月13日09時50分ごろ、兵庫県明石市二見町の本件マリーナを出発し、明石海峡西方に至って釣りを始めたが釣果が乏しく、東航して明石海峡大橋袂の唐崎鼻^{からさきのはな}沖に移動した。しかし、そこでも釣果は上がらず、明石海峡を東航し、明石海峡航路東方灯浮標の南東約2.2海里（M）の横瀬付近に至り、11時00分ごろから主機を停止して、仕掛けの準備を行った。
