# 船舶事故調査報告書

船種船名 モーターボート ハヤブサ  
船舶番号 220-18890新潟  
総トン数 5トン未満（長さ8.30m）

事故種類 転覆  
発生日時 平成21年6月13日 07時40分ごろ  
発生場所 新潟県胎内市荒川河口  
岩船港灯台から真方位204° 3.3海里付近  
（概位 北緯38° 09.0′ 東経139° 24.2′）

平成22年9月9日  
運輸安全委員会（海事専門部会）議決  
委 員 横 山 鐵 男（部会長）  
委 員 山 本 哲 也  
委 員 根 本 美 奈

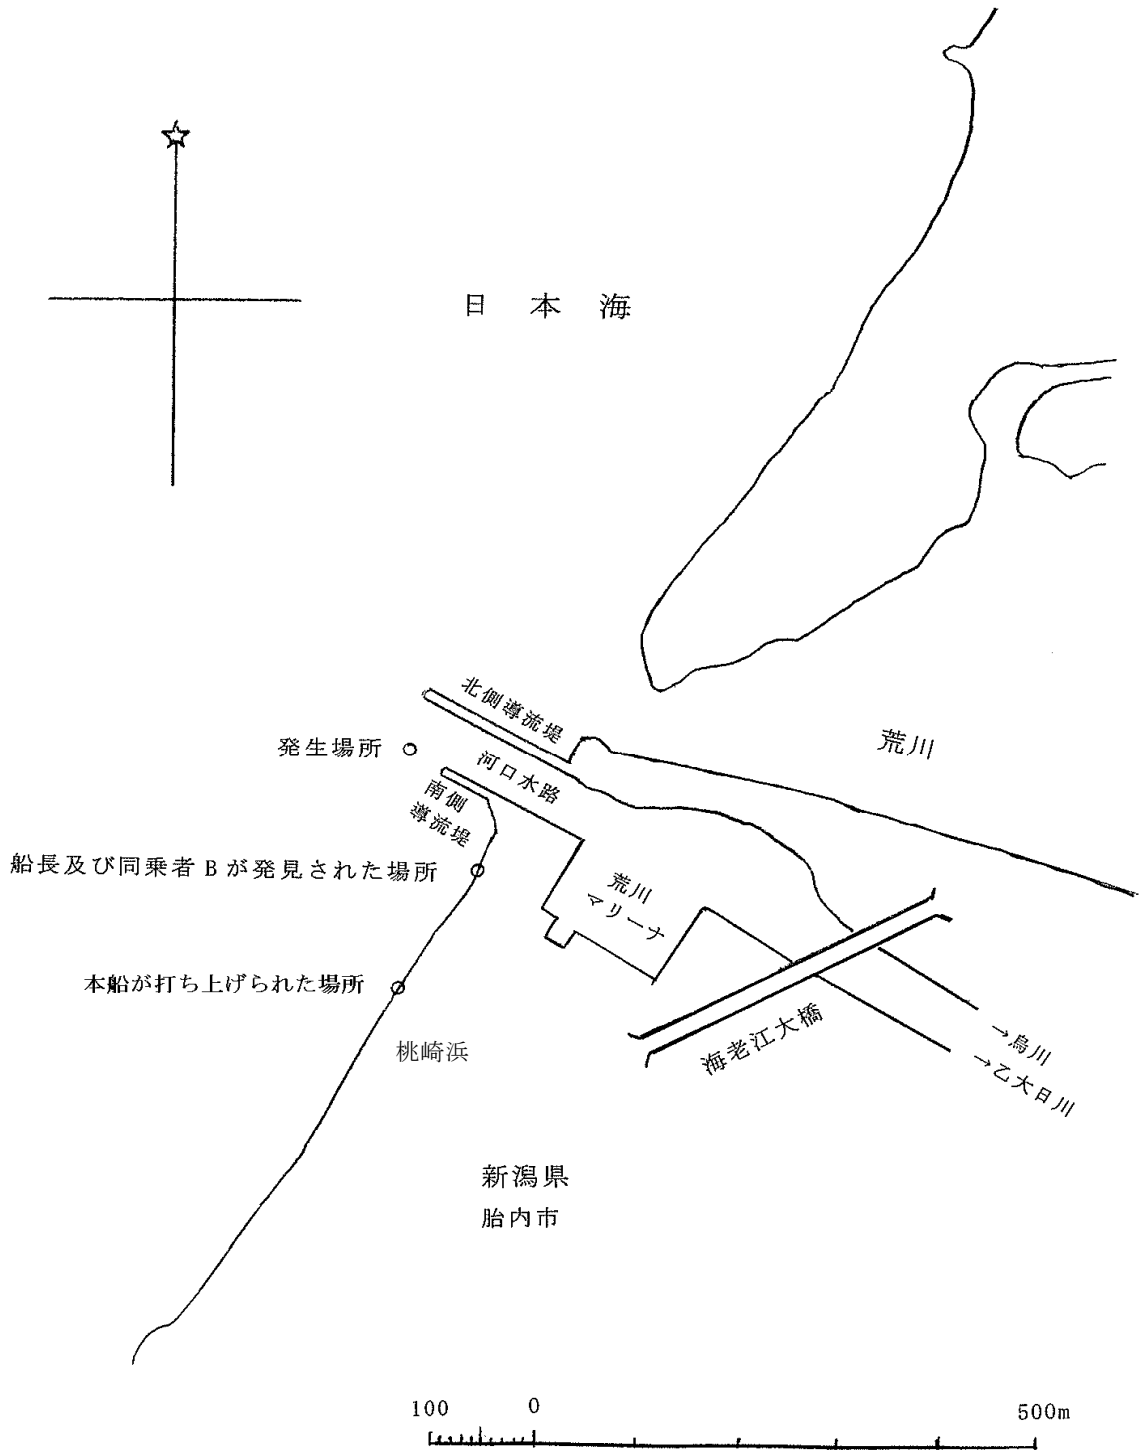
付図2 荒川河口付近図（概略図）

僚船船長は、磯波を生じた荒川河口沖から本件マリーナに通じる水路（以下「河口水路」という。）に入り、07時35分ごろ本件マリーナの係留地に帰港した。

僚船船長は、続いて帰港するはずの本船が見当たらないことから不審に思い、07時45分ごろ、河口水路の南側導流堤（以下「南側導流堤」という。）と本件マリーナの間に位置する高台に上って沖の方向を見たところ、南側導流堤沖30～40mのところ転覆して船首のみが浮いている本船と船首につかまっている1人が見え、しばらくして船首の人が本船から離れ、南西方向に流されて行くのが見えた。

本事故は、本船が、胎内市の河口水路入口沖の荒川河口を本件マリーナに向けて航行中、磯波を受けたため、転覆したことにより発生した可能性があると考えられる。
