船舶事故調査報告書

船種船名 貨物船 うりずん

事故種類 衝突（岸壁）

発生日時 平成21年1月9日 07時55分ごろ

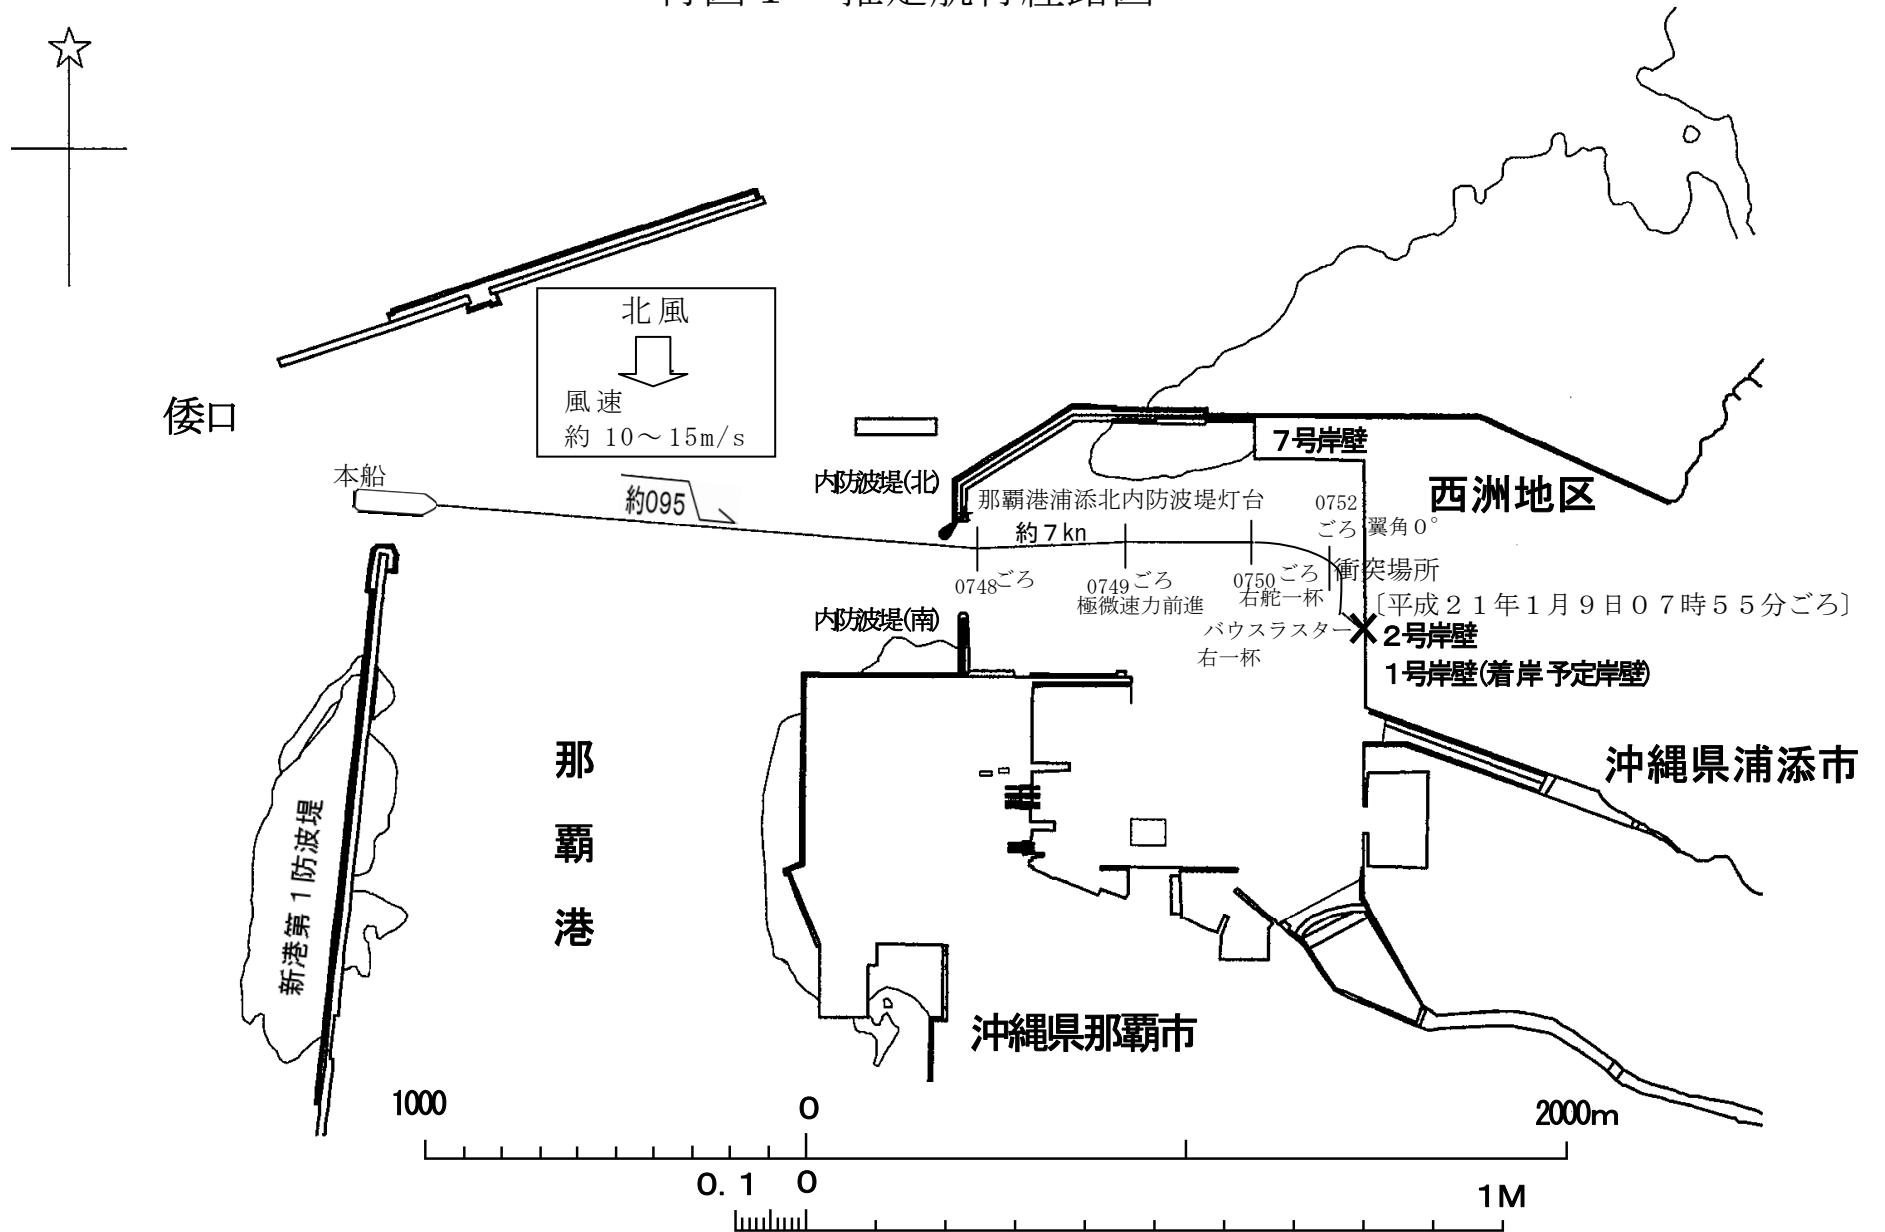
付図1 推定航行経路図

本事故は、本船が、北風を左舷斜め後方から受けて那覇港浦添ふ頭西洲地区の1号岸壁に着岸作業中、前進惰力の制御が適切でなかったため、約15m/sの強風を受けて船首が左に振れ2号岸壁に向くようになった際、前進惰力が強いとの報告を受けて全速力後進としたところ、船首がさらに左に振れて同岸壁に衝突したことにより発生したものと考えられる。
