船舶事故調査報告書

船種船名 台船^{ヒロセ} 2500
L×B×D 49.00m×20.00m×2.60m

事故種類 爆発
発生日時 平成20年11月4日 11時11分ごろ
発生場所 福岡県北九州市門司区関門港田野浦区太刀浦1号岸壁
(概位 北緯33°57.80′ 東経130°59.64′)

平成22年2月18日
運輸安全委員会(海事部会)議決

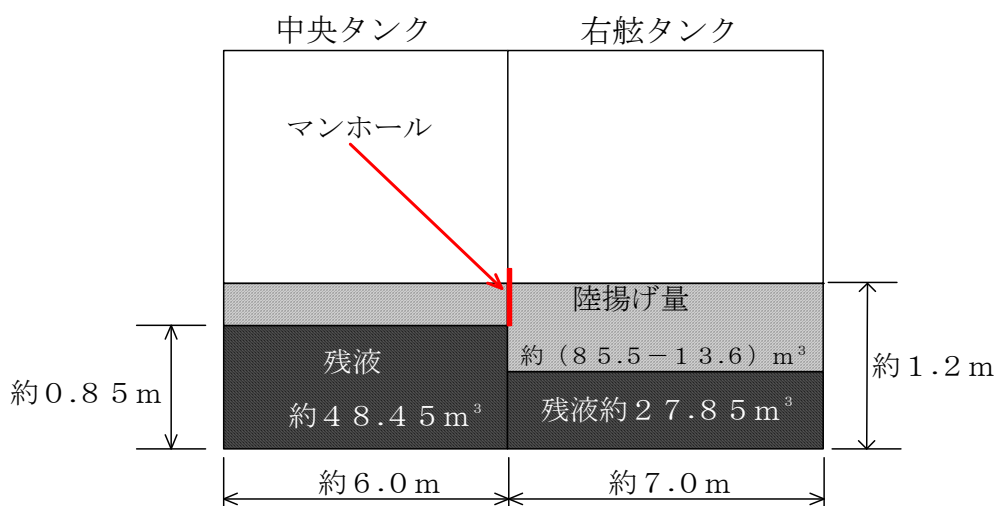
- ① 本件元請業者が、溶剤洗浄作業中に発生した残液を右舷タンクに約1.8mの深さまで保管したことから、蓋が外されていた本件マンホールからあふれて中央タンクに残液が流入した。
- ② その後、右舷タンクに保管された残液が残液回収用の油タンカーに瀧取りされたが、中央タンクに流入した残液のうち、本件マンホールの開口部下端より下部に溜まった残液は、瀧取りされずに溜まった状態となった。
- ③ 脱脂洗浄作業中に発生した残液を右舷タンクに船底から約1.2m付近まで保管したことから、再び中央タンクに残液が流入した。
- ④ 事故発生前の関門港において、右舷タンク及び別容器から残液を約85.5m³陸揚げしたことから、事故発生前の右舷タンク及び左舷タンクに保管されていた残液量は、次のとおりであった。

陸揚げ前の残液保管量

$$9.5 \text{ m} \times (7.0 \text{ m} + 6.0 \text{ m}) \times 1.2 \text{ m} = 148.2 \text{ m}^3$$

陸揚げ後の残液保管量

$$148.2\text{ m}^3 - (85.5\text{ m}^3 - 13.6\text{ m}^3) = 76.3\text{ m}^3$$

中央タンクの船底から本件マンホール下端までの高さ(0.85 m)の容量が、 $9.5\text{ m} \times 6.0\text{ m} \times 0.85\text{ m} = 48.45\text{ m}^3$ であることから、右舷タンクの保管量は、

すなわち、本事故の発生前における残液の保管量は、右舷タンクに約 27.85 m^3 、中央タンクに約 48.45 m^3 、それぞれ保管されていた。
