# 船舶事故調査報告書

船種船名 交通船 うつみ

事故種類 衝突（防波堤）

発生日時 平成20年11月16日 23時47分ごろ

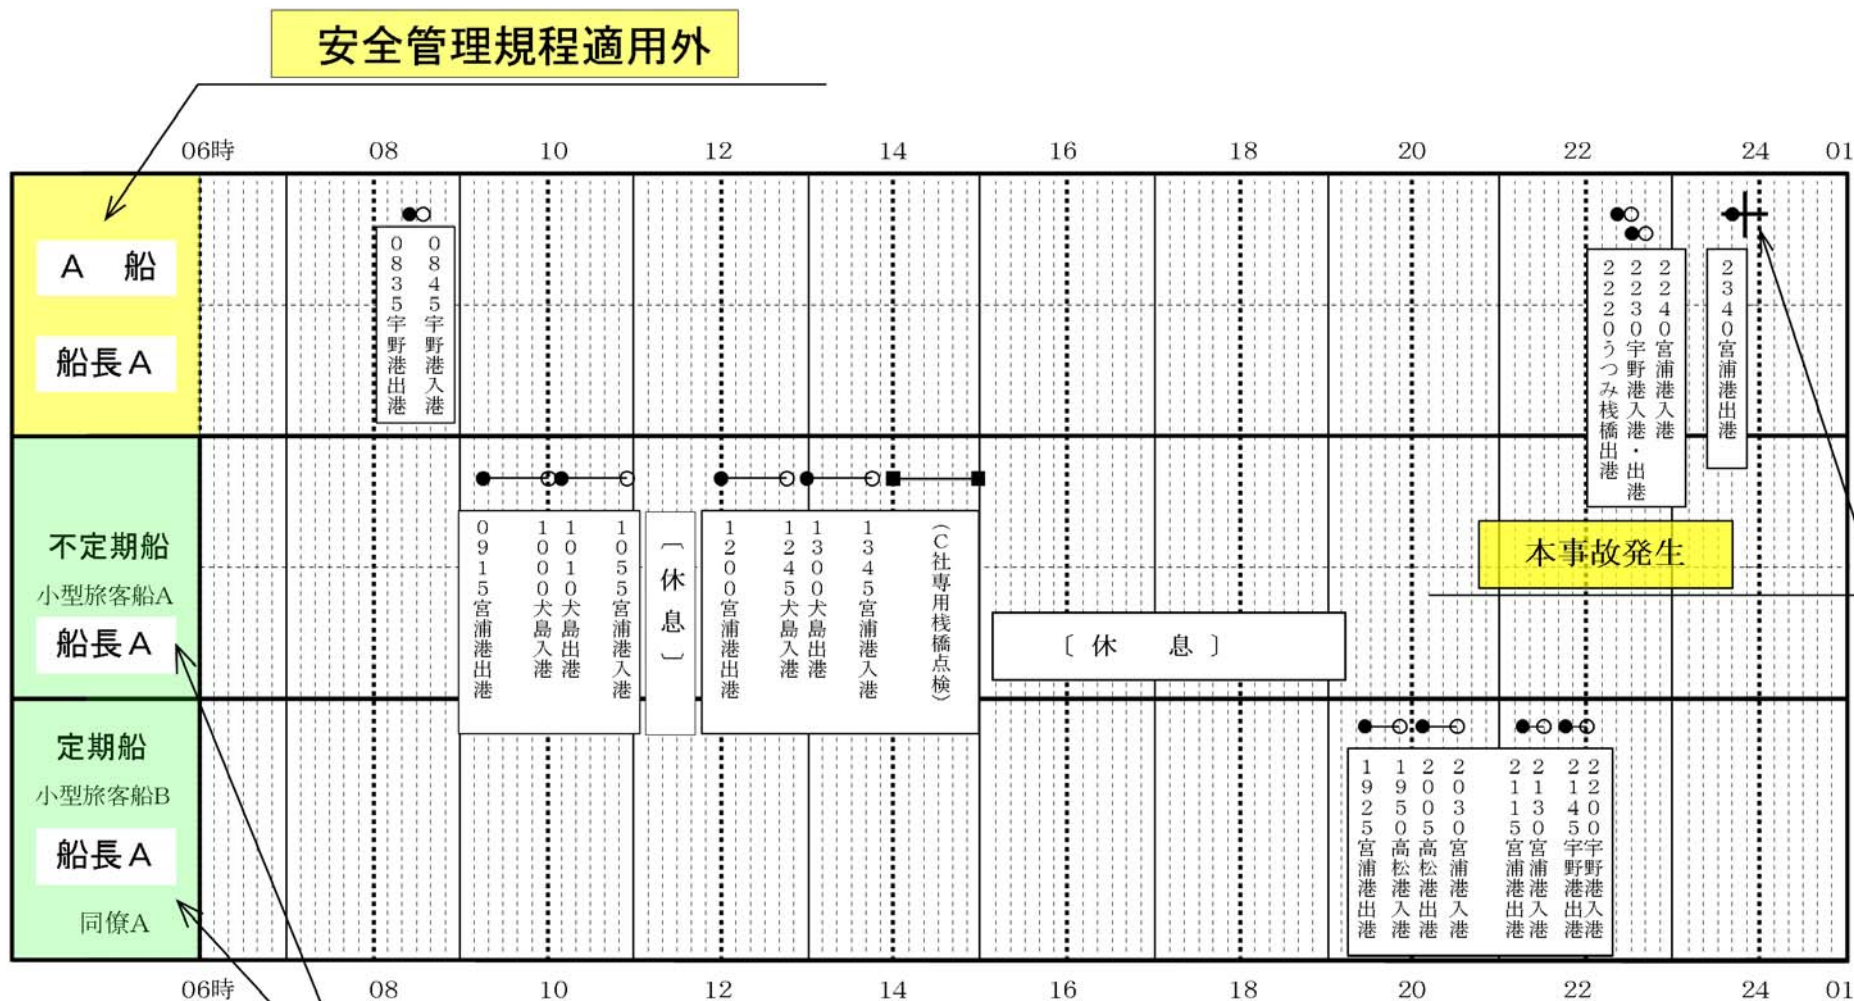
付図6 船長Aの本事故発生当日の乗下船状況

(注1) 回航作業は除く。  
(注2) 時刻は、船長Aの口述による。

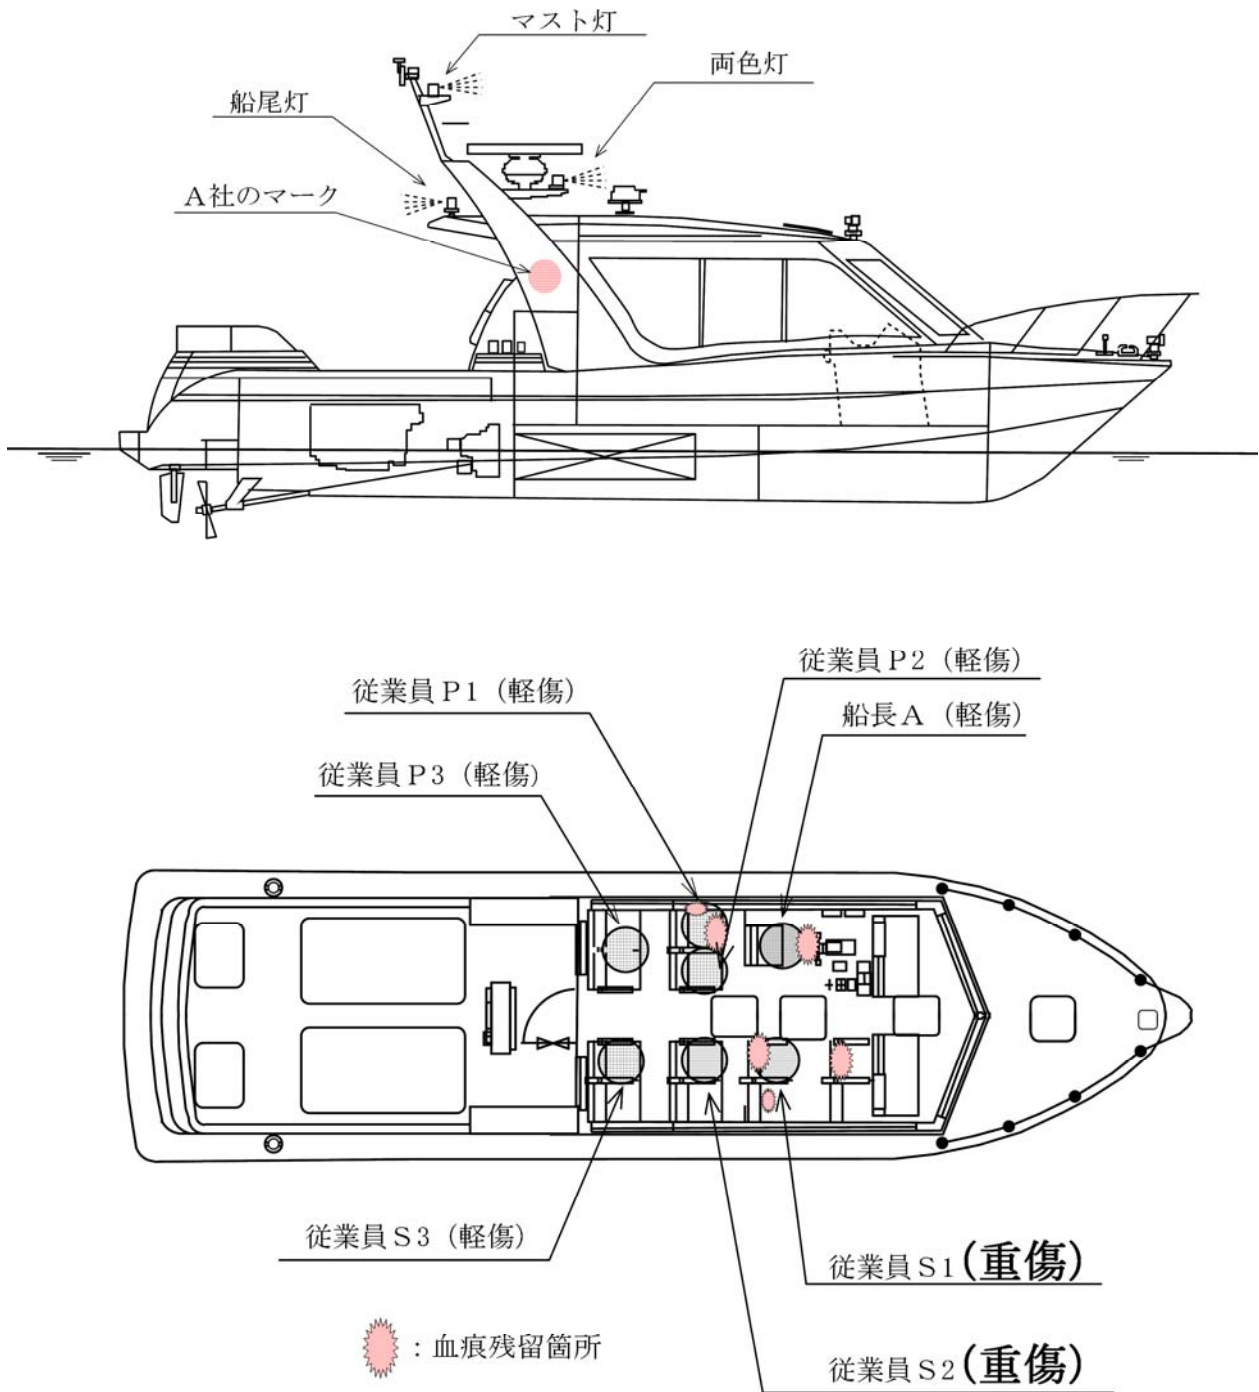
付図7 A船一般配置図及び搭乗位置

乗 船 者	着席位置	負傷の程度	診断結果	加療見込み (入院日数)
従業員 S 1 < 3 4 歳 >	右舷側 2 列目左側	重 傷	左肋骨骨折、頭部外傷、 頸椎捻挫、 右足打撲	全治 3 週間 ( 1 2 日間)
従業員 S 2 < 5 4 歳 >	右舷側 3 列目左側		頭部外傷、頭部打撲、 多発肋骨骨折、血胸、 右肩打撲	全治 4 週間 入院 2 週間見込み ( 5 8 日間)
従業員 S 3 < 2 8 歳 >	右舷側 4 列目左側	軽 傷	胸部打撲、頭部打撲、 頸椎捻挫、両膝打撲挫創	全治 1 週間
従業員 P 1 < 4 9 歳 >	左舷側 1 列目左側		前額部裂傷、左手打撲、 右膝打撲、左手骨折疑い、 右大腿骨剥離骨折疑い	全治 1 週間
従業員 P 2 < 4 8 歳 >	左舷側 1 列目右側		顔面打撲、両大腿打撲、 胸部打撲	全治 5 日間
従業員 P 3 < 3 6 歳 >	左舷側 2 列目中央		前額部、右膝、左大腿打 撲、頸椎捻挫、腰椎捻挫、 右肩打撲	2 週間安静加療
船長 A < 5 0 歳 >	左最前部		左肩打撲、顔面打撲	1 週間程度
