# 船舶事故調査報告書

船種船名 引船 第八天常丸  
船舶番号 131009  
総トン数 127トン

船種船名 台船 KY-1号  
船舶番号 なし  
総トン数 約1,767トン

事故種類 衝突（灯浮標）  
発生日時 平成20年12月5日 11時55分ごろ  
発生場所 神奈川県城ヶ島沖  
城ヶ島灯台から真方位236.5° 4.15海里付近  
（概位 北緯35°05.8′ 東経139°32.4′）

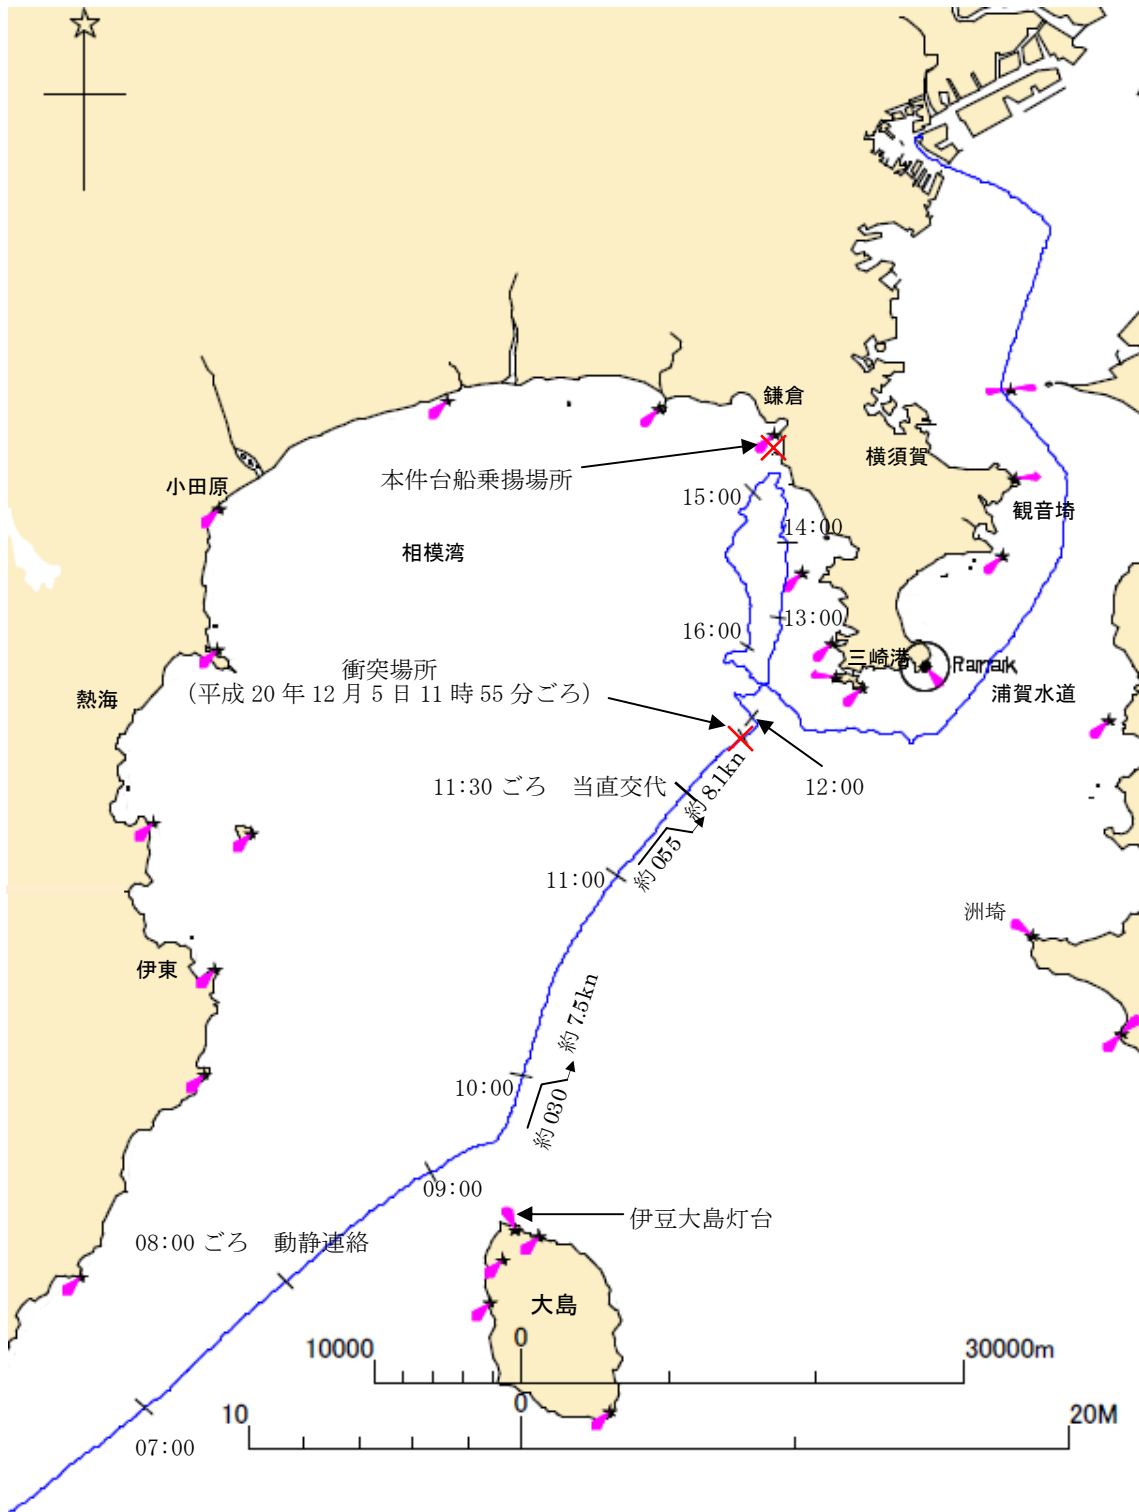
付図1 推定航行経路図

引船第八天常丸は、船長ほか4人が乗り組み、重量約130トンのトランスファークレーンを2基積載した台船KY-1号をえい航して相模湾を北進中、平成20年12月5日11時55分ごろ、えい航索及びKY-1号が神奈川県三浦半島南岸沖の城ヶ島南西沖浮魚礁灯浮標に衝突した。その際にえい航索が切断し、KY-1号が漂流して神奈川県葉山町沖の干出岩に乗り揚げた。
