船舶事故調査報告書

船種船名 貨物船 美島エクスプレス
船舶番号 134753
総トン数 498トン

船種船名 貨物船 ヒメコジマ
船舶番号 130649
総トン数 199トン

事故種類 衝突

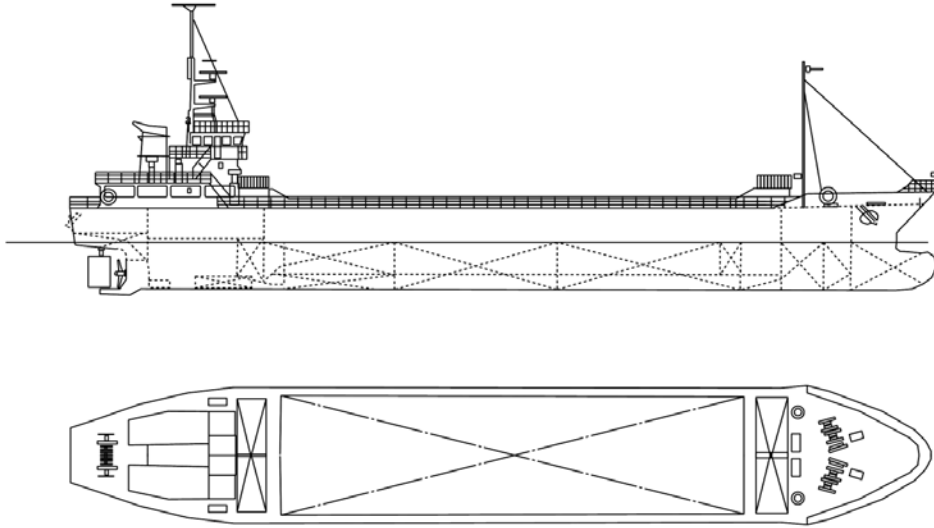
付図3 A船一般配置図

船長Aの口述によれば、A船には、バルバスバウに小破口及び凹損が生じた。

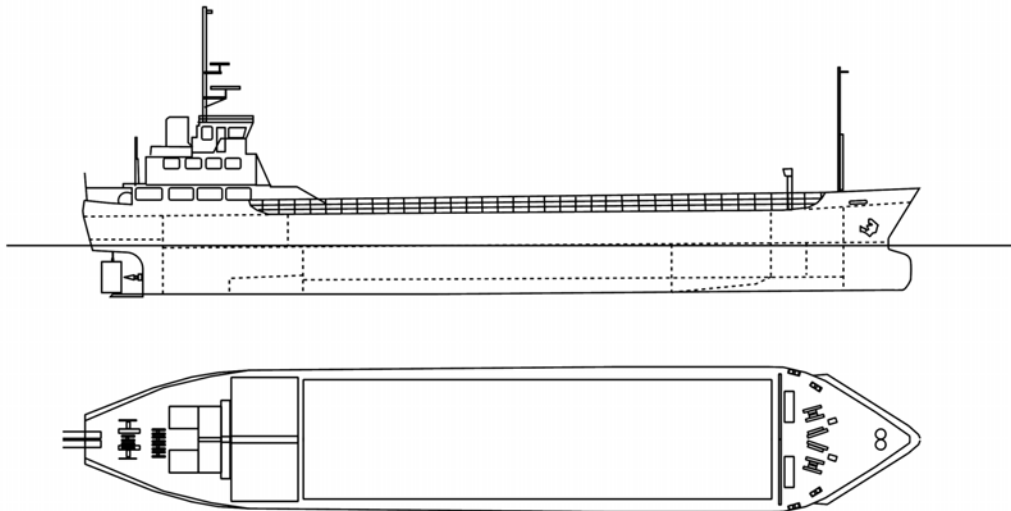
付図4 B船一般配置図

船長Bの口述によれば、B船には、左舷船首付近の外板に縦約3.0m、横約2.5mの破口が生じ、衝突の衝撃で、船首側の係留索1本が切断して右舷船首部が製品岸壁に接し、操舵室、厨房等乗組員居住区の配置された船尾側が、船尾側係留索2本が伸張して同岸壁から約12m離れ、破口箇所から海水が流入して衝突2～3分後に船首船底部が水深5～6mの岸壁沖に着底した。10月18日、B船はクレーンによって引き上げられたが、全損となって解体された。
