船舶事故調査報告書

船種船名 旅客フェリー シルバークィーン

事故種類 乗組員負傷

発生日時 平成21年1月3日 21時03分ごろ

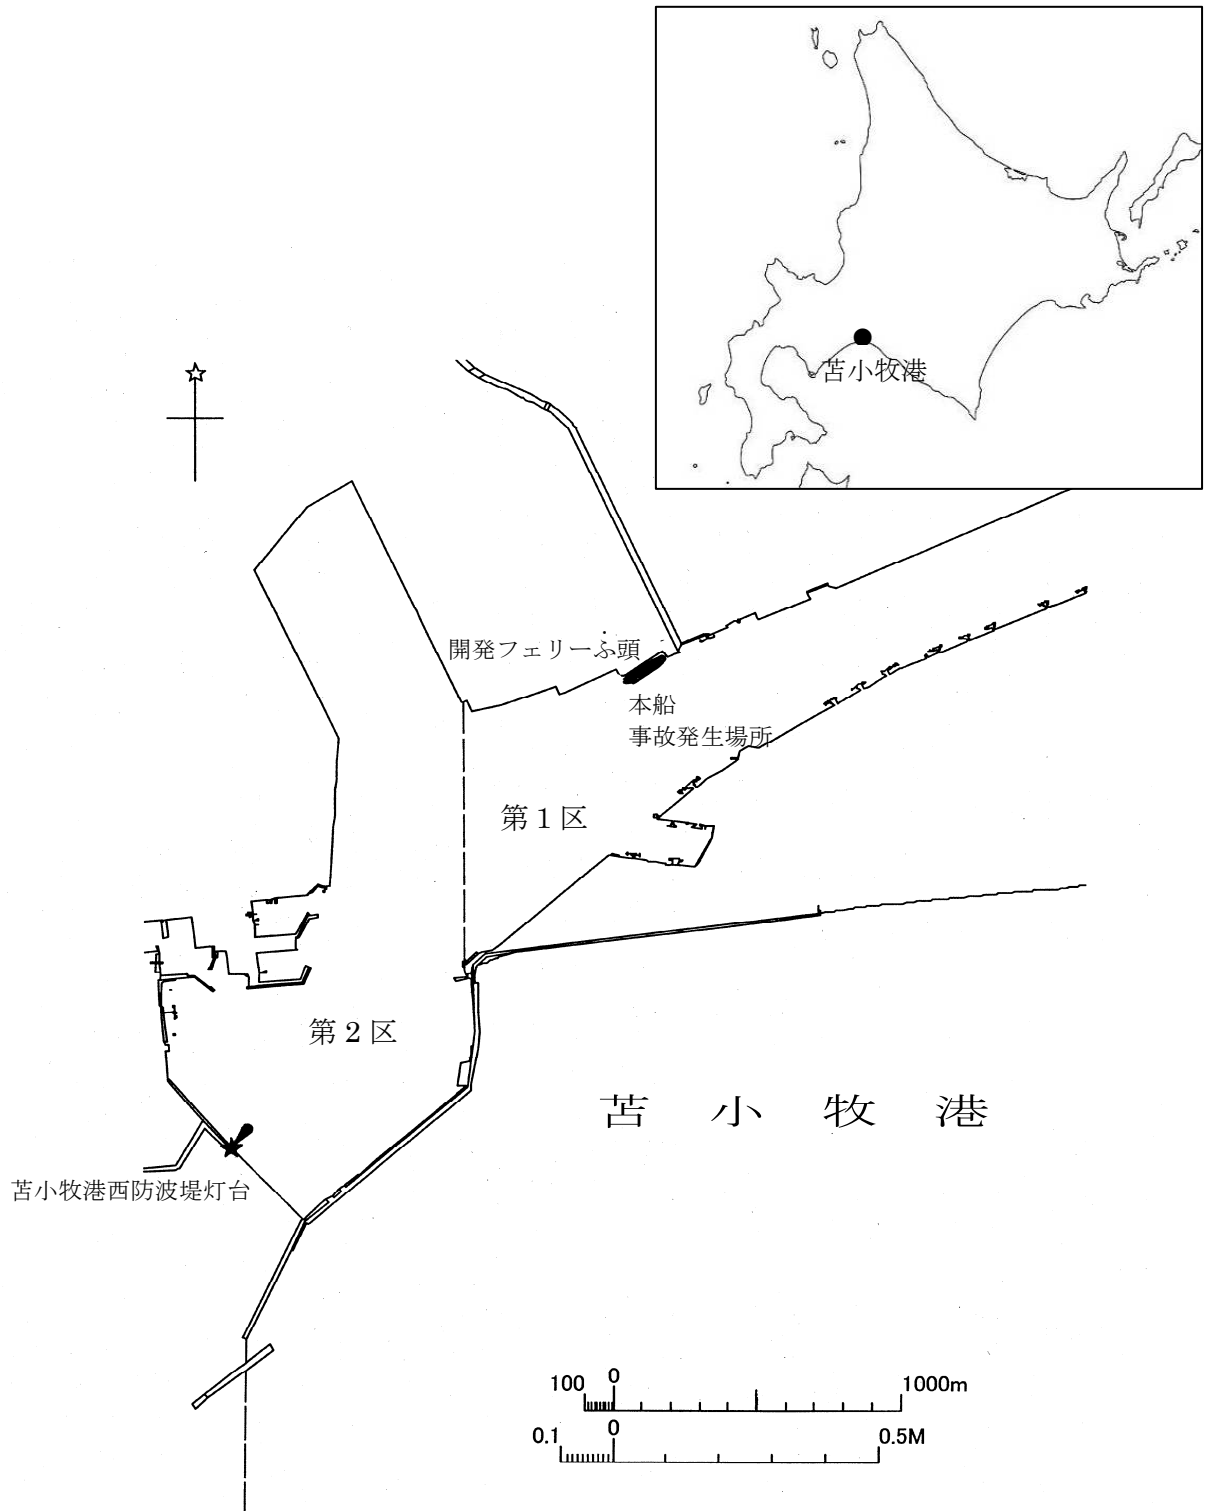
付図1 事故発生場所

発生場所 北海道苫小牧港第1区

苫小牧港西防波堤灯台から真方位038° 1.3海里付近
(概位 北緯42° 38.3′ 東経141° 38.3′)

誘導員Aは、2番線の中央を過ぎたころ、トラックAが至近に迫っているのに気付き、急いで横切ろうとしたが、21時03分ごろ、2番線内の船尾から約18m、3番線との境界線に近い場所で、トラックAの左前部とトラックBの左後部との間に腰部を挟まれた。
