# 船舶事故調査報告書

船種 船名 貨物船 NORD POWER  
IMO番号 9271626  
総トン数 88,594トン

船種 船名 貨物船 HAI YING  
IMO番号 8410873  
総トン数 1,312トン

事故種類 衝突

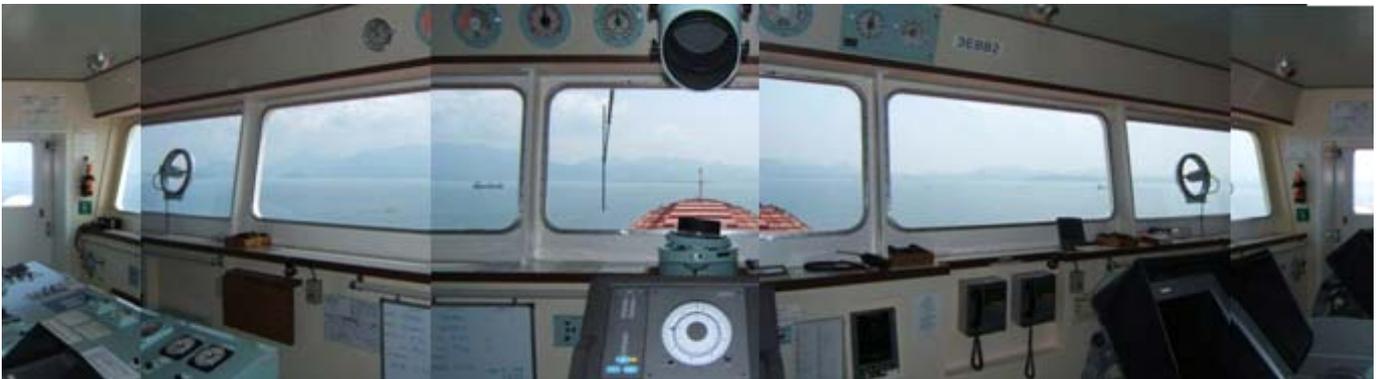
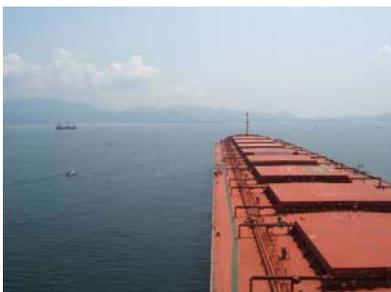
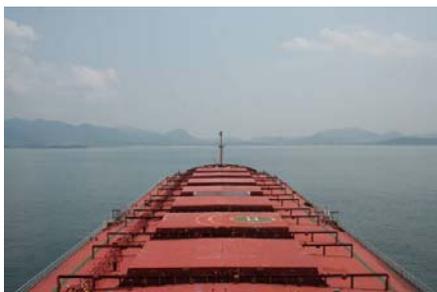
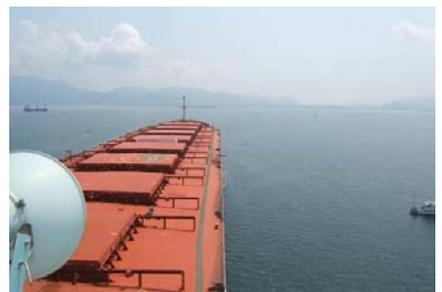
写真2 A船船橋からの見通し

また、水先人A1、水先人A2、三等航海士A及び甲板員Aの口述並びに二等航海士Aの回答書によれば、事故当時、船体、機関及び機器類に不具合又は故障はなかった。海図は、英語版のJP135（関門海峡）が備えられ、また、英語版の海上交通情報図H-301BW（関門海峡）も備えられていた。
