# 船舶事故調査報告書

船種 船名 貨物船 SUNNY HEART

船種 船名 貨物船 CHANG XIN 102

事故種類 衝突

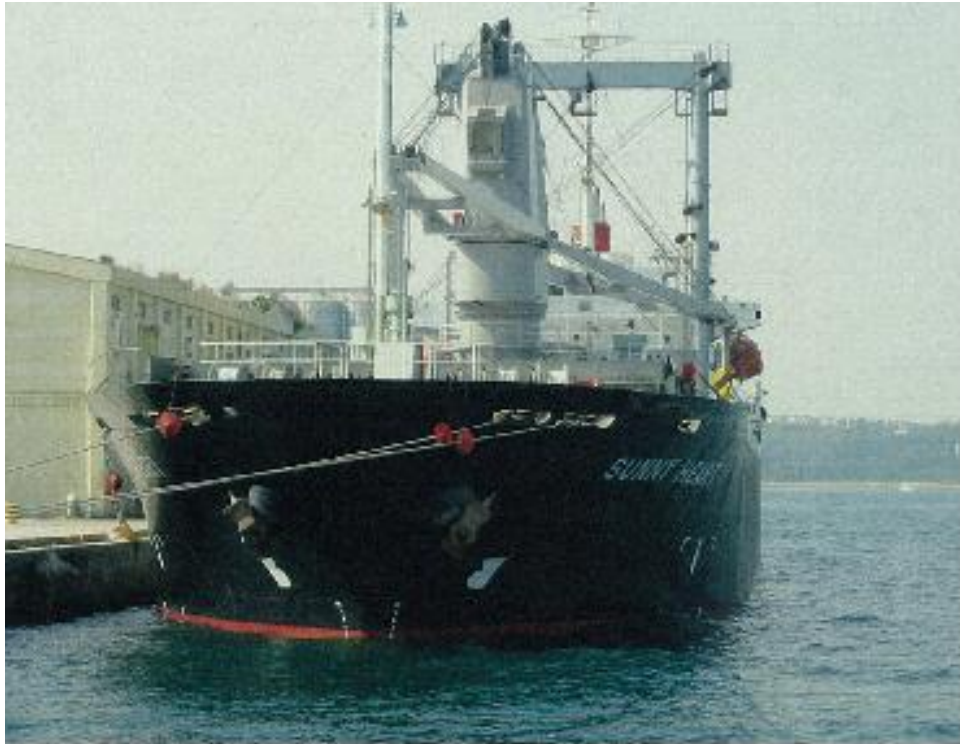
写真4 A船船橋内

- ① 船体は2個の貨物艙と、船尾に船橋及び機関室を配置し、甲板上に2個のジブクレーンを装備していた。
- ② 船橋内には、AIS、VDR及びVHFのほか、中央に操舵スタンド、その左方にレーダー2台、その右方にエンジンテレグラフを装備していた。
- ③ 船長Aの口述によれば、船体及び機器類に不具合又は故障はなかった。  
(写真3 A船全景、写真4 A船船橋内 参照)
