船舶事故調査報告書

船種船名 作業船 第二十坂本丸
船舶番号 200-18047 北海道
総トン数 5トン未満 (長さ6.30m)

事故種類 転覆
発生日時 平成21年8月4日 07時15分ごろ
発生場所 北海道豊富町稚咲内漁港
稚咲内港西防波堤灯台から真方位064° 130m付近
(概位 北緯45° 05.0' 東経141° 37.9')

平成22年6月24日

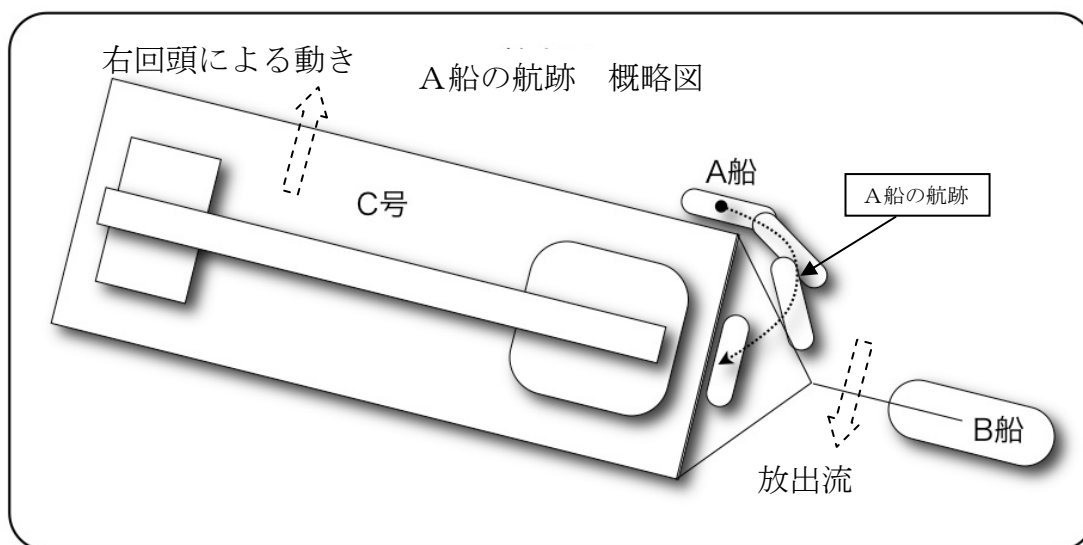
ふだんのとおり、作業員AがA船の船首のタツ^{*2}に固定用ロープ端のアイをかけた後、船長Aが、固定用ロープを甲板の右舷側に這わせながら右舷船尾のタツにヒッチをかけて係止し、視線を上げたところ、A船は、B船引き船列のえい航索の下を通過してC号の前方をその船首端面中央付近に向け航行していた。

A船は、C号の船首端面に平行に進出して右舷舷側をC号の船首端面のほぼ中央に接し、C号の船首端面に右舷舷側を押されて左傾斜して左舷舷端から海水が流入し、07時15分ごろ、稚畷内港西防波堤灯台から064°（真方位、以下同じ。）130m付近において転覆した。
