# 船舶事故調査報告書

船種船名 水上オートバイ 岡山滑走愛好會

事故種類 衝突（潮留堰）

発生日時 平成21年9月13日 15時20分ごろ

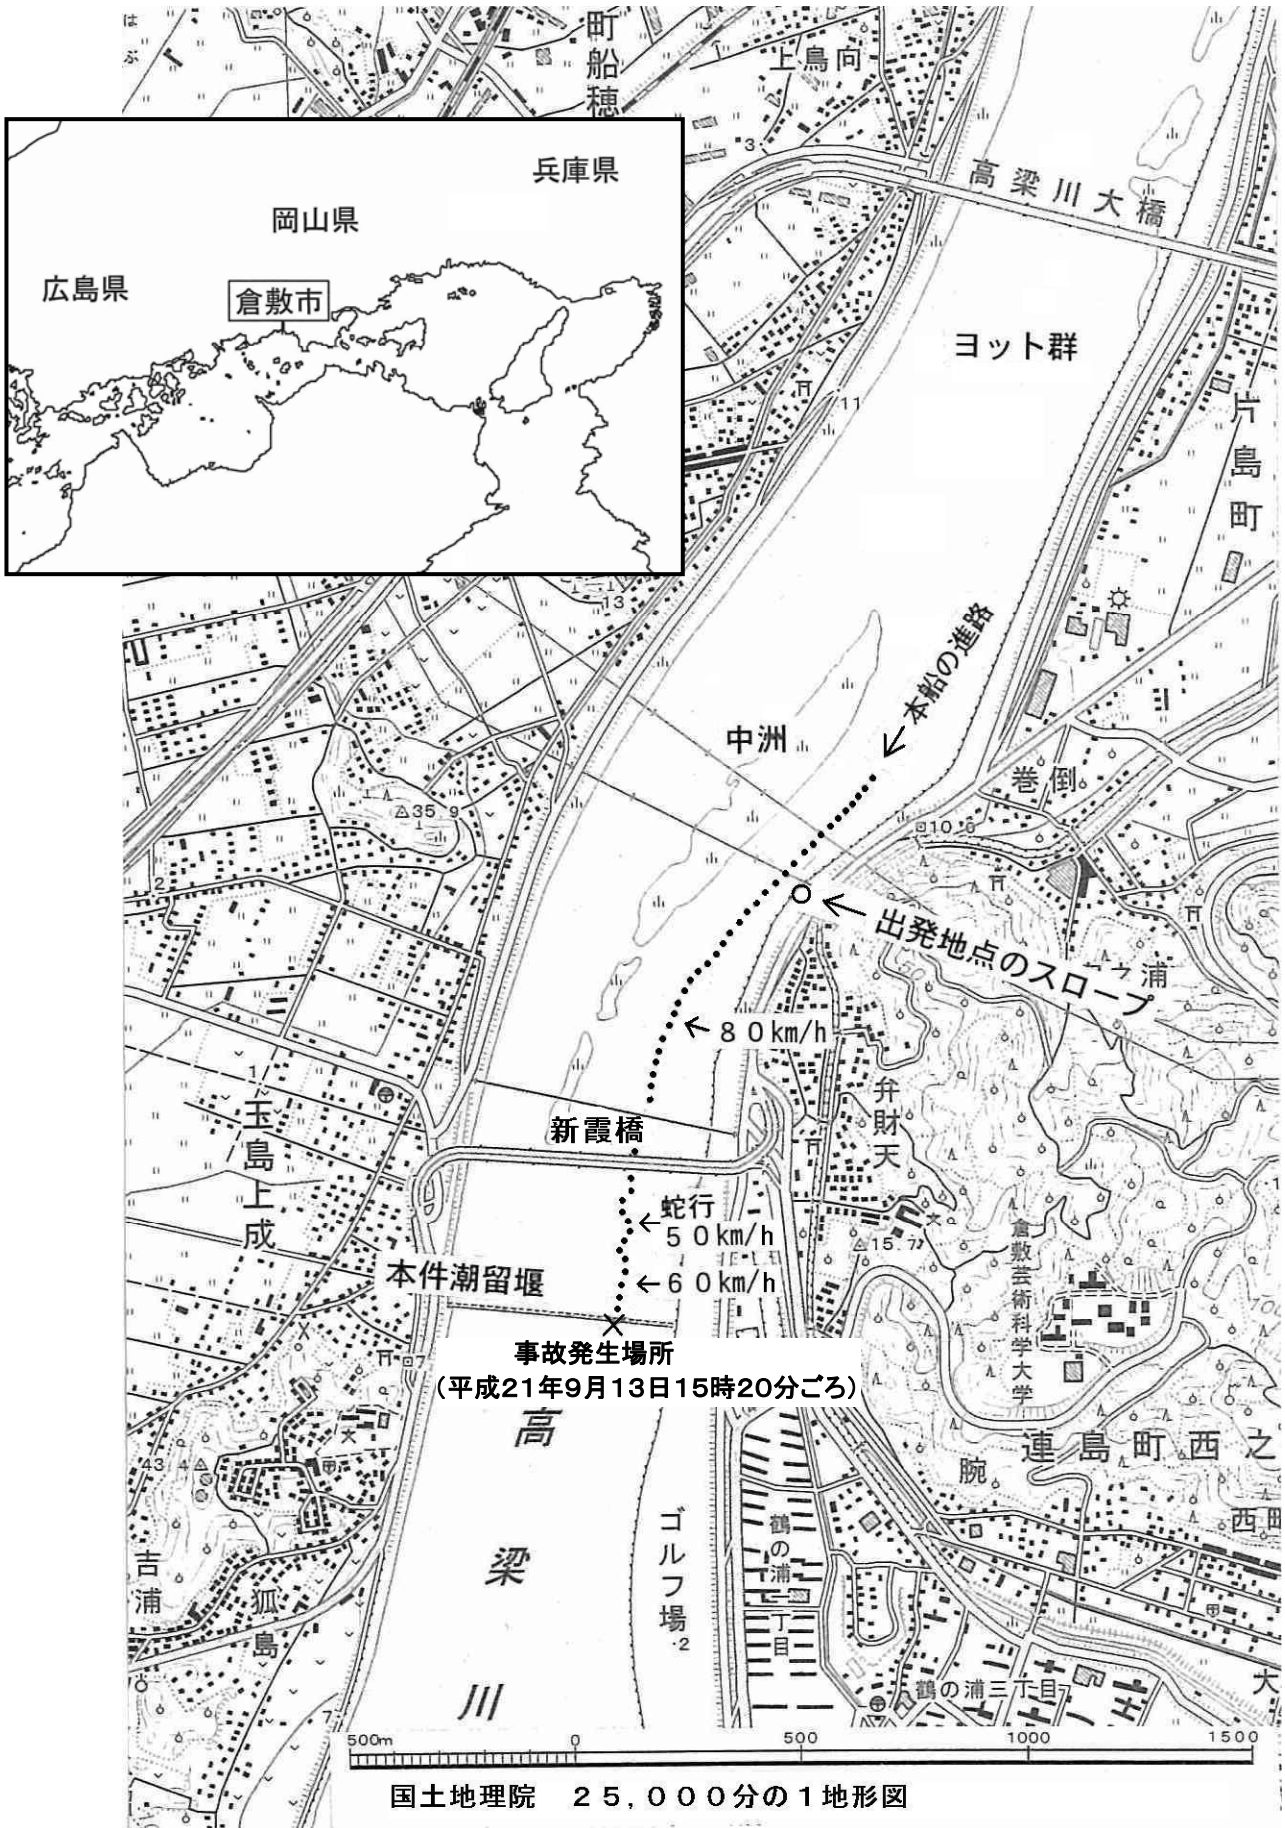
付図1 推定航行経路図

操縦者が、本件潮留堰に気付かなかったのは、操縦者が、新霞橋の下流に本件潮留堰があることを知らなかったこと、及びその上端と水面とがほぼ同じ高さで、接近するまで下流側の状況を見通すことができず、本件潮留堰が設けられていることが分からなかったことによるものと考えられる。
