船舶事故調査報告書

船種 船名 自動車運搬船 PYXIS

事故種類 火災

発生日時 平成20年10月14日 09時48分ごろ（日本標準時）

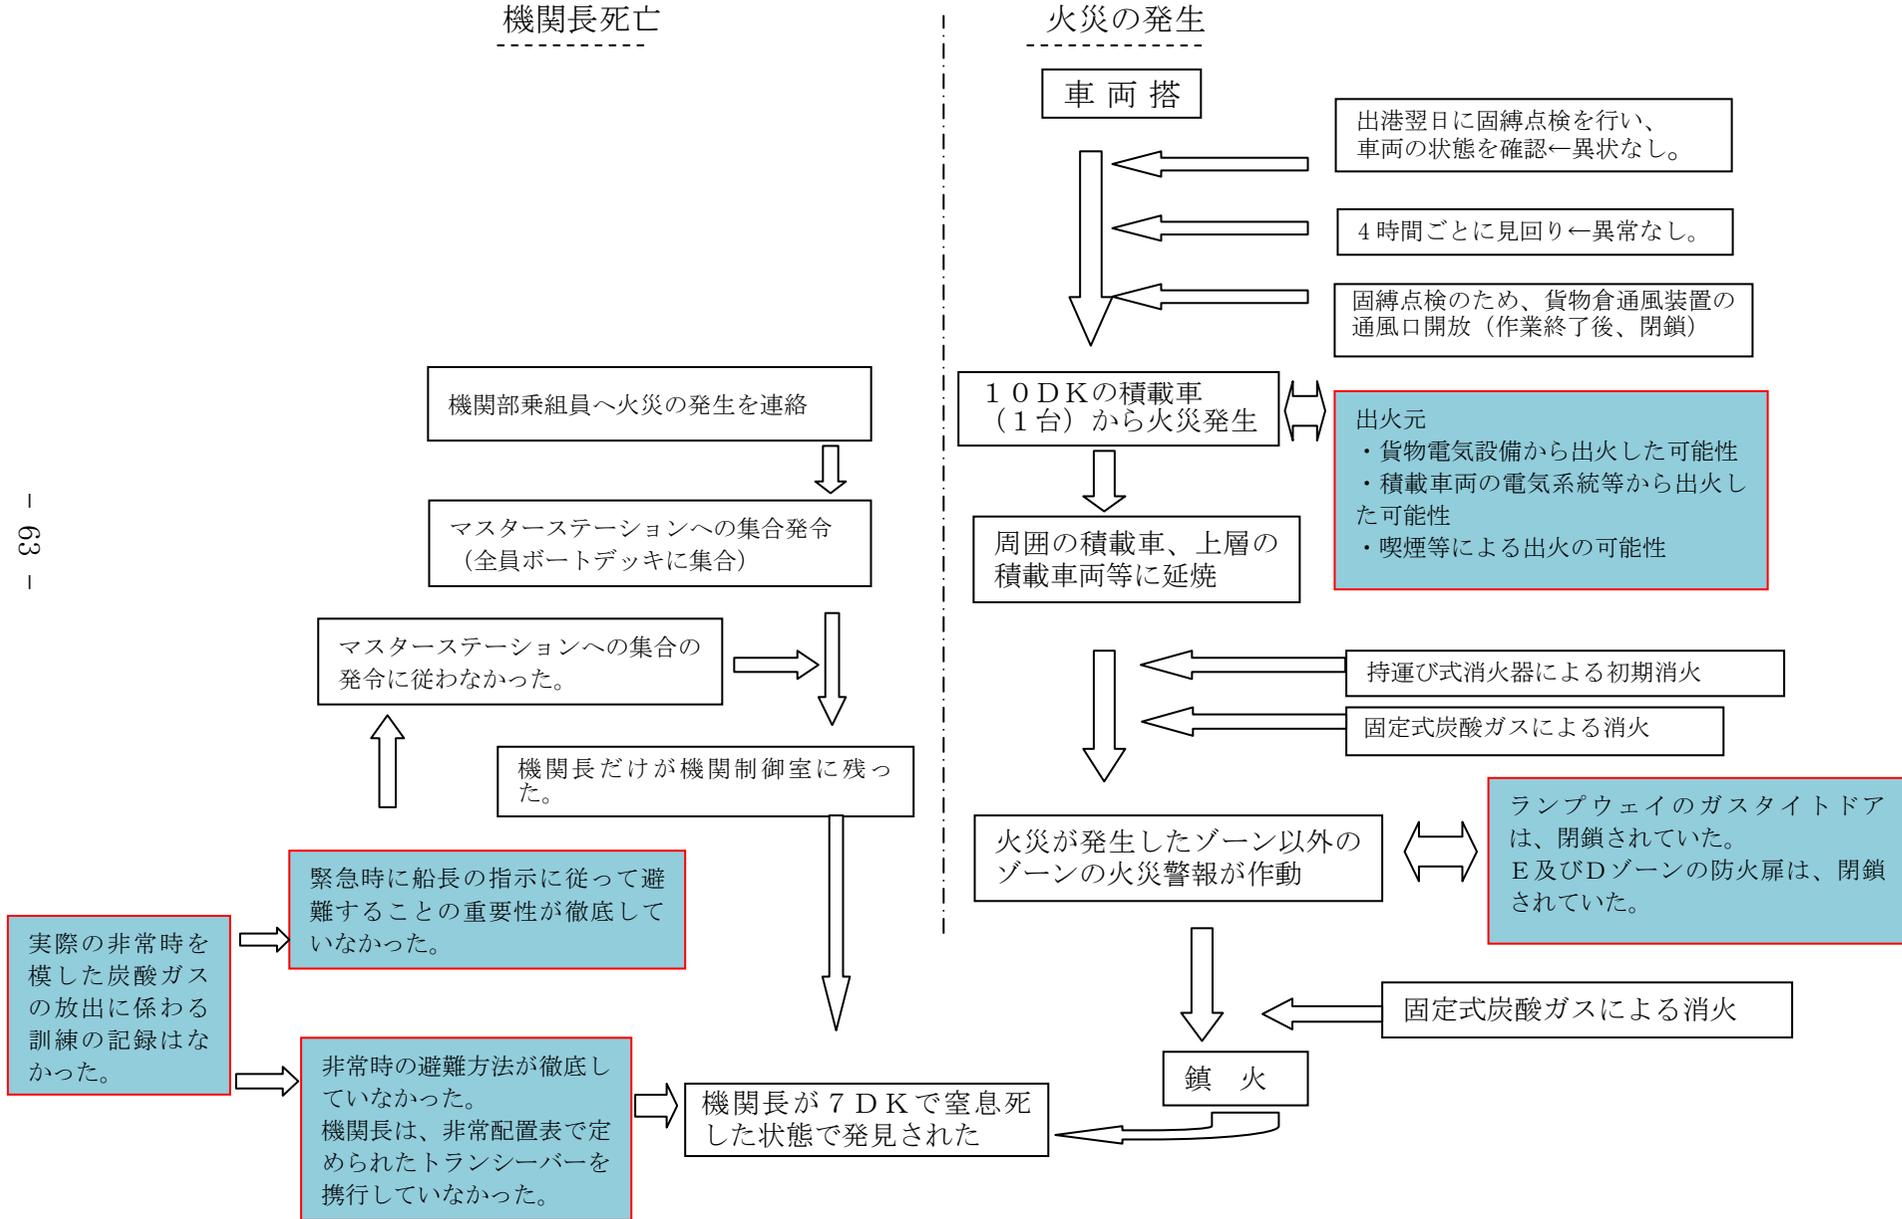
付図9 要因相関図（まとめ）

車両のエンジンルームから火災が発生した要因を明らかにすることができなかったものの、船舶の電気設備、喫煙等の火気の取扱い、車両の電気系統等が関与した可能性を完全に否定することはできず、自動車運搬船の貨物倉での火災を防止するため、A社においては、乗組員の火災防止への意識を高めるとともに、火気取扱いの更なる徹底管理、貨物倉の電気設備の点検を一層厳格に実施し、また、自動車製造会社には、輸送中の自動車からの出火防止策の更なる検討が望まれる。

機関長死亡

火災の発生

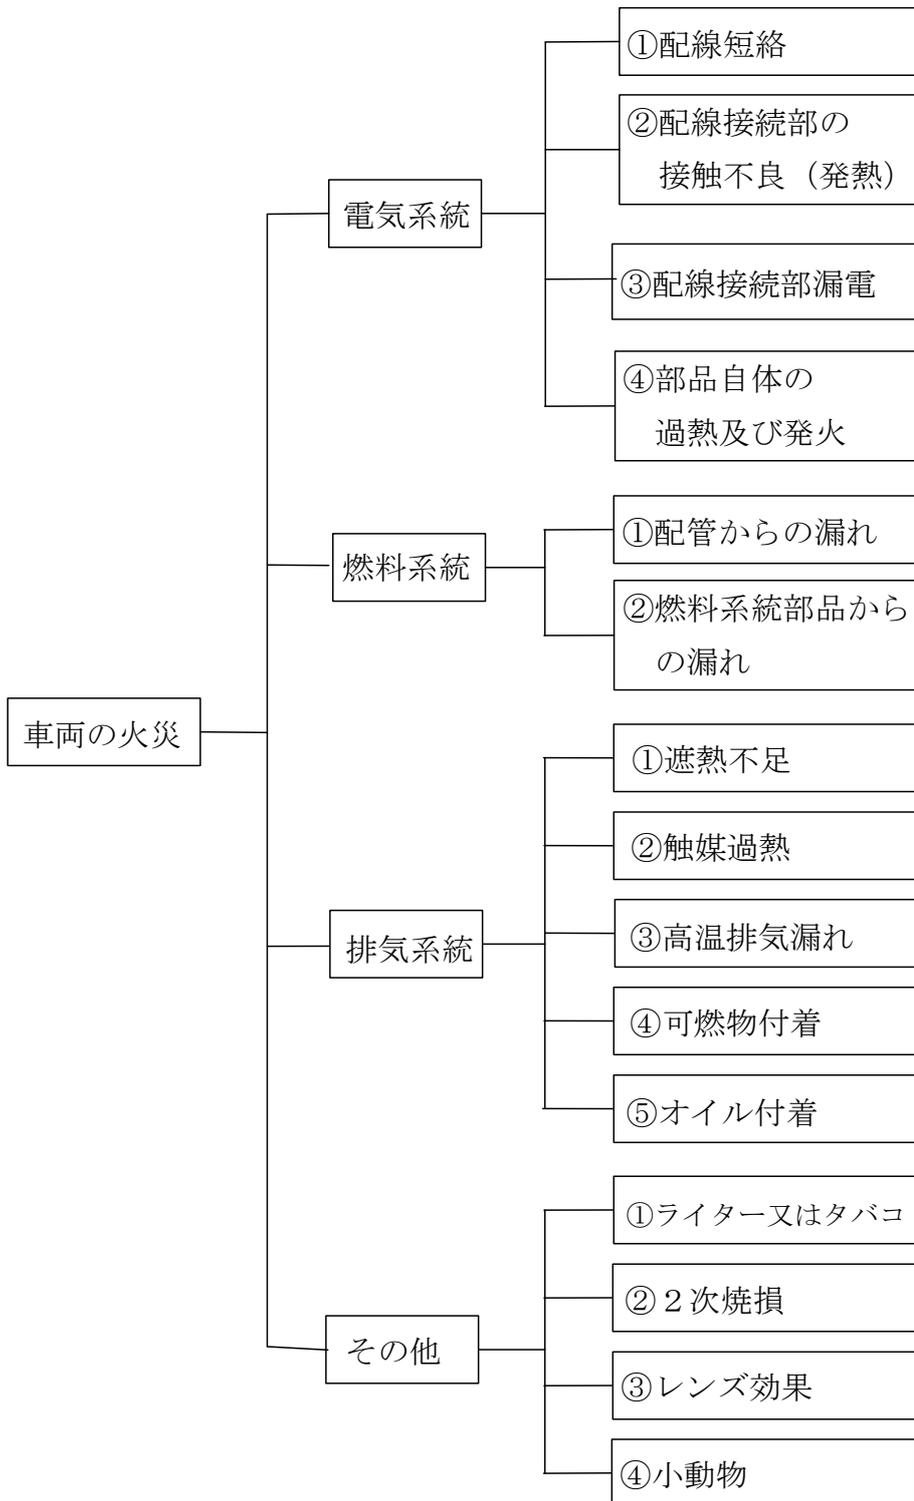
自動車の火災に関するFTA図

これについては、電気系統部品の材料・加工の不良、製造組み立てライン配索工程での配線破損、コネクタ接続時の噛込み、製造後走行時に起こった何らかの電気系統破損等の複数の原因を考えることはできるが、これまで当該車両と同型式車における同様故障例はなく、また、製造工程についての調査、事故後の残存物からの調査等からも、これらの異常例や原因例を強く推定させる事象はなかった。このため、本件の自動車側の出火の原因については、これを特定することはできなかった。
