船舶事故調査報告書

船種船名 自動車運搬船 CYGNUS ACE

船種船名 多目的貨物船 ORCHID PIA

事故種類 衝突

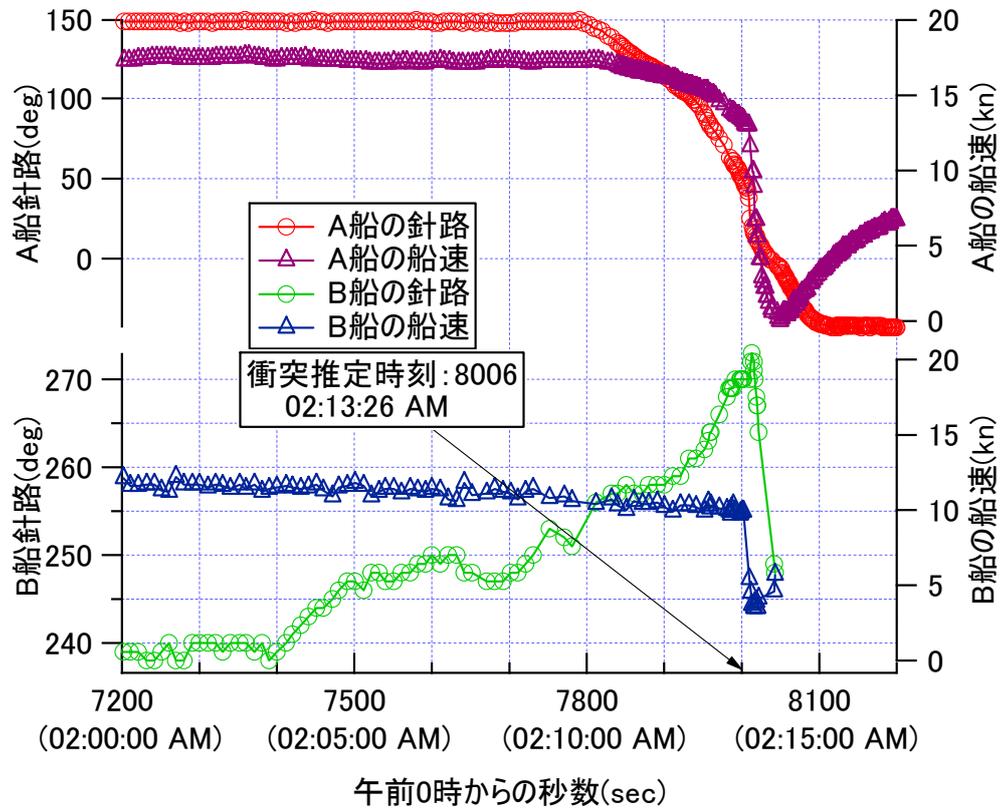
付図4 両船の針路及び速力の変化

A船の球状船首先端下部（船底部）が、B船の左舷ほぼ中央部の2番デリックポストの船首側付近の上甲板下4.3m付近に衝突し、B船の舷側外板を破壊してB船を右舷側に傾斜させながら、A船がB船の甲板上に乗り上げた可能性がある。
