船舶事故調査報告書

船種 船名 油タンカー 第八新水丸
船舶番号 136648
総トン数 3,317トン

船種 船名 漁船 第8住吉丸
漁船登録番号 IK2-4010
総トン数 6.93トン

事故種類 衝突
発生日時 平成22年5月10日 02時47分ごろ
発生場所 石川県金沢市金沢港西南西方沖
金沢港西防波堤灯台から真方位264° 15.3海里付近
(概位 北緯36° 36.8' 東経136° 17.3')

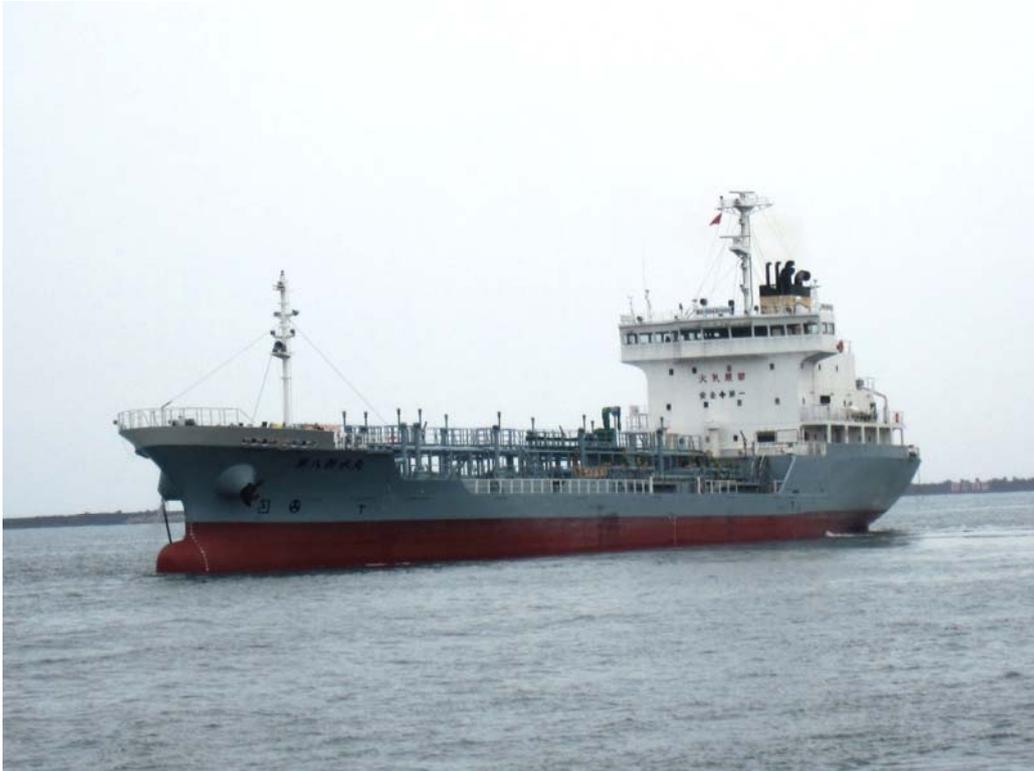
写真1 A船

- c Fr 80～100付近にかけて擦過が認められたが、荷役時の岸壁接触の可能性も考えられる。
- ③ 船長Aの口述によれば、A船は5月2日にドックを出て塗装したばかりであり、今回はドック後の2航海目であった。船首部にペイント剥離、球状船首の頂部に凹損及び左右両舷にペイント剥離があり、船体の縦方向に流れている傷は着岸時にできたのではなく、衝突したときにできたと思った。
- ④ 非直の甲板手の1人（以下「甲板手A2」という。）の口述によれば、10日06時30分ごろに起床して漁船と衝突したという話を聞いた。船首部を見ると擦ったような傷があった。A船はドックを出たばかりであり、前回の航海で金沢港に着棧したとき、船首部に傷はなかった。今回の航海で水島港を出港したときにも、船体には傷がなかった。

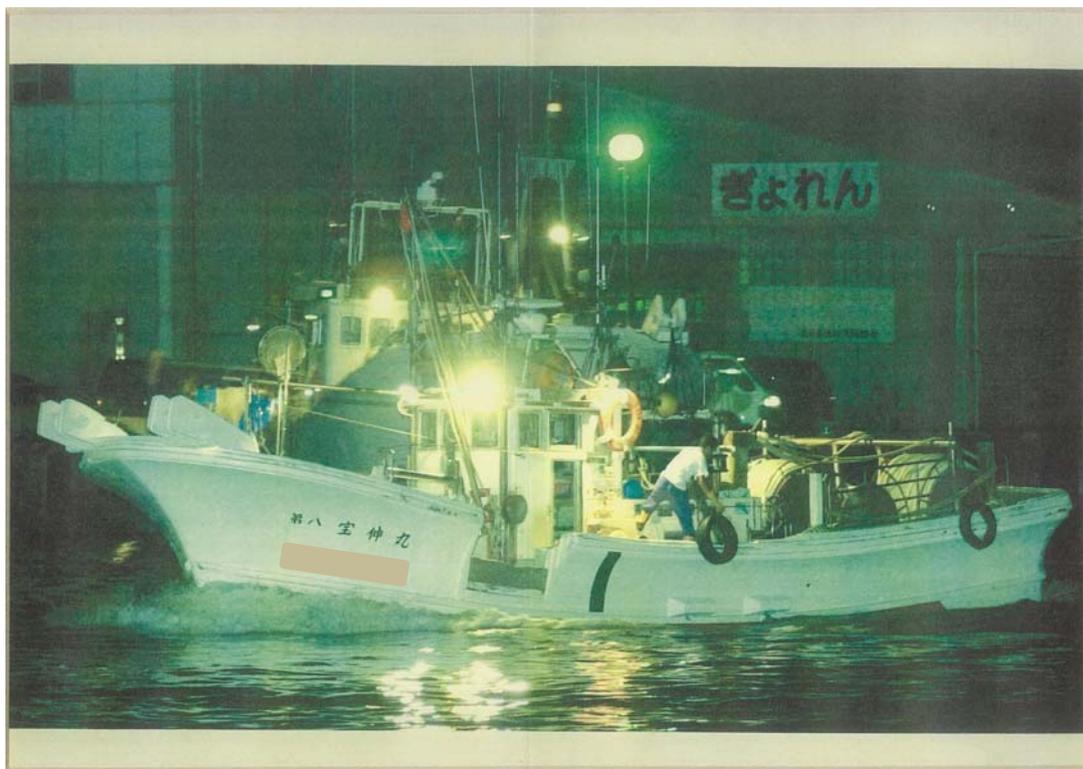
写真5 B船

海上保安庁の情報によれば、転覆したB船の船体右舷中央部外板に2か所の破損（約70cm×約70cm、約1m×約20cm）が生じていた。

B船は、衝突後に転覆したが、右舷中央部に2か所の破損が生じた。

A船の船首部とB船の右舷中央部とが衝突してB船の右舷中央部外板に2か所の破損が生じたものと考えられる。
