船舶事故調査報告書

船種 船名 漁船 第五十八寿和丸
漁船登録番号 FS1-758
総トン数 135トン

事故種類 沈没
発生日時 平成20年6月23日 13時50分ごろ
発生場所 千葉県銚子市犬吠埼東方沖350km付近
(概位 北緯35°25.5′ 東経144°38.6′)

平成23年3月31日
運輸安全委員会(海事部会)議決
委員長 後藤昇弘
委員 横山鐵男(部会長)
委員 山本哲也
委員 石川敏行
委員 根本美奈

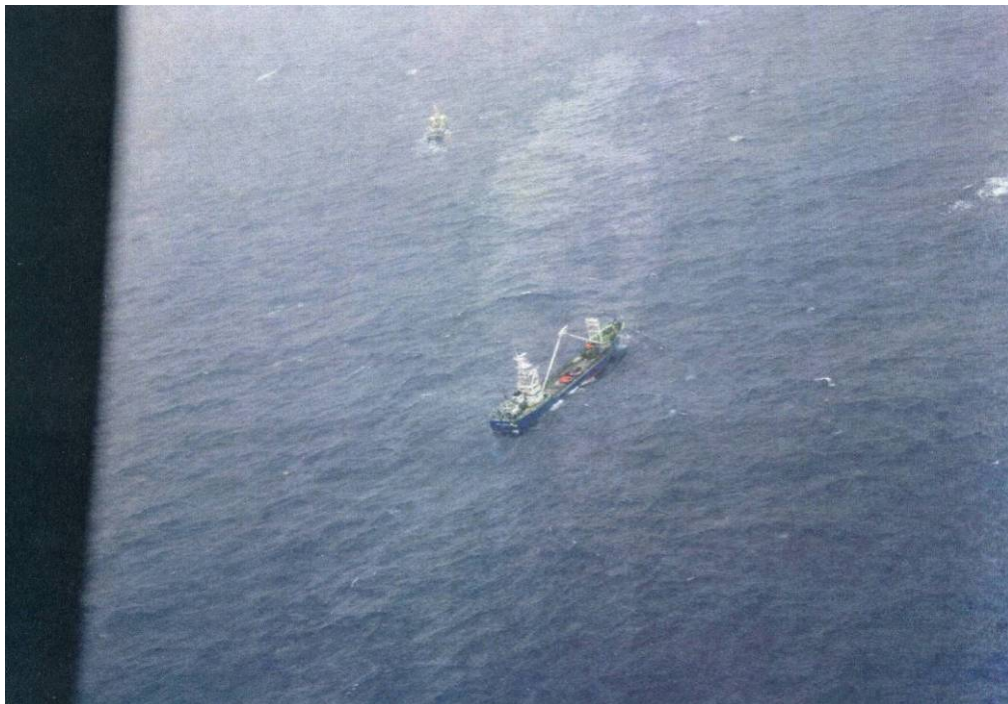
写真6 海面の浮遊油の状況（平成20年6月23日夕刻）

次図1に流出油の油膜厚さの時間変化を示す。油流出直後1時間で油膜厚さの変化は著しく0.0001mmとなり、その後緩やかに油が拡散し、油膜厚さは小さくなっている。また、次図2に流出油の蒸発量の変化を示す。油種がA重油で揮発性が高く、油流出後1時間で約48%が蒸発し、4～5時間後には54%程度蒸発する。さらに、2日後には約65%が蒸発する結果となった。このため、本事故発生日夕刻頃の本船から流失したA重油の蒸発率は約50%になっているとし、海面に浮遊する油量は実際の流出油量の約50%と仮定した。したがって、揮発性の高い油については、海面に浮遊する油量の約2倍を本船からの流出油量と推定した。また、粘度の高い油についての流出直後の蒸発はないものと仮定した。

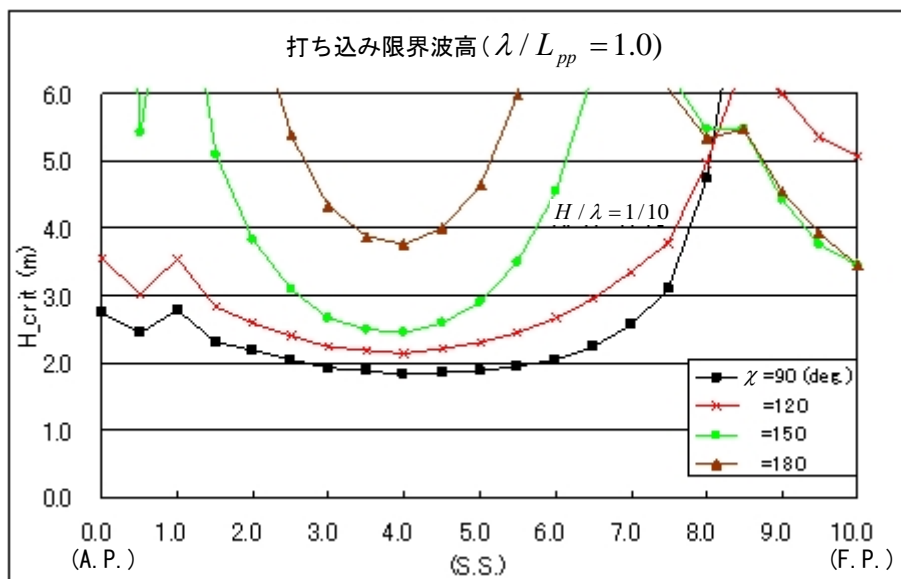
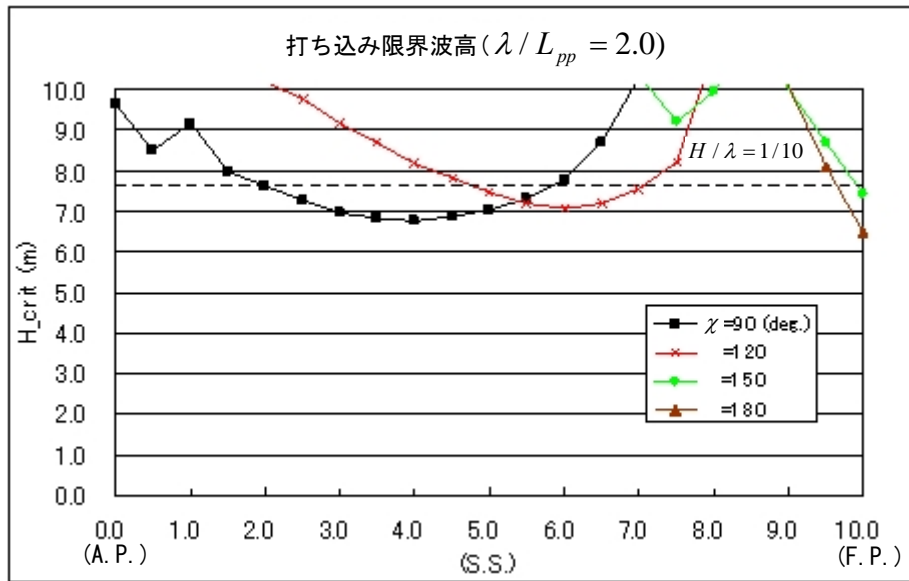
別図 1-1 各横断面位置での打ち込み限界波高

以上から、2.8(3)に記述したように、パラ泊時に右斜め前方から風と波を受けることとなる船体挙動、また、右舷前方の舷側に2度の衝撃を受けたことを考慮すると、本船は、本事故発生当時、右舷前方から波を受ける態勢であった際、右舷前方からの波が船体中央のS.S. 4付近から暴露甲板上に打ち込んでいた可能性が高い。

なお、海水打ち込みの発生場所は、 $\chi = 120^\circ$ ではS.S. 5付近であり、別図1-1のシミュレーション計算による海水打ち込み場所とほぼ一致していた。

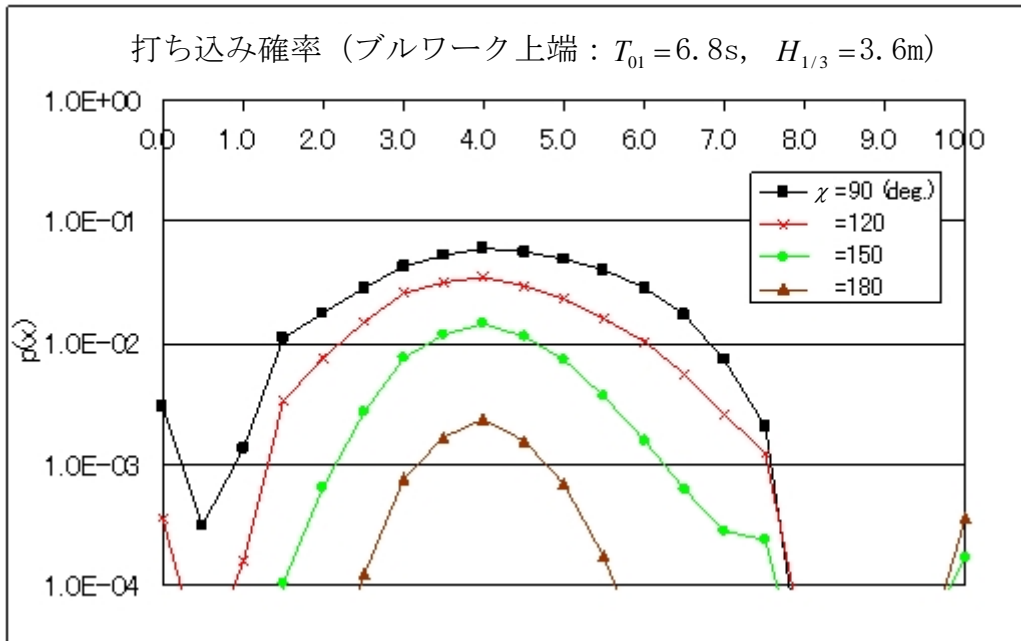
別図 1-3 不規則波中の海水打ち込み確率 (京大防災研波浪データ)

出会角が90°（横波）では、S.S. 1½～S.S. 7（別図1-3参照）付近にかけての比較的広い範囲で、海水打ち込み確率が1/100以上となること、すなわち出会波100波に1波以上の頻度で海水打ち込みが発生すると予測された。

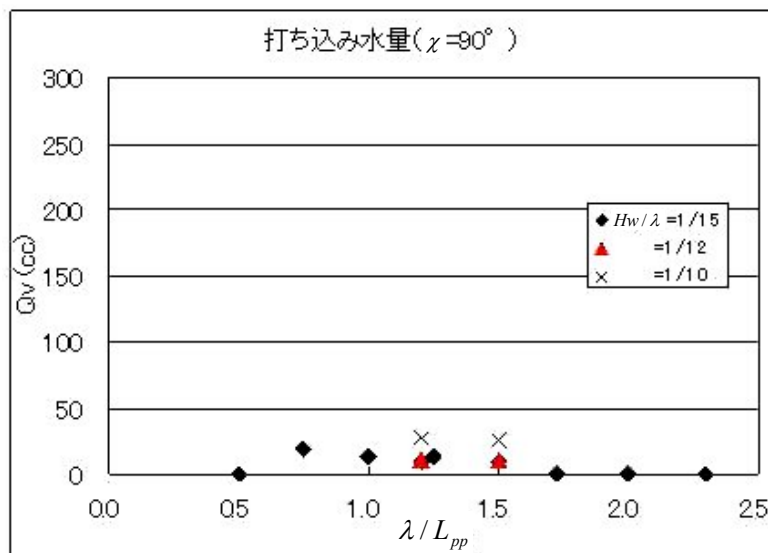
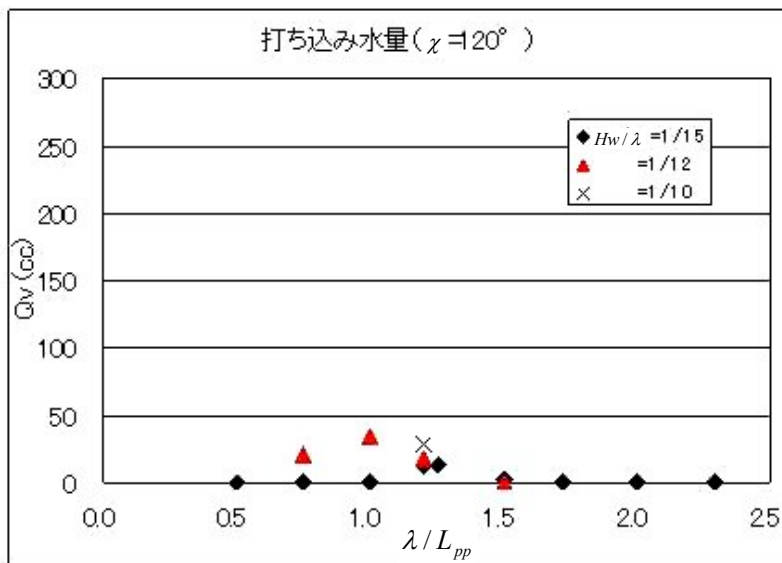
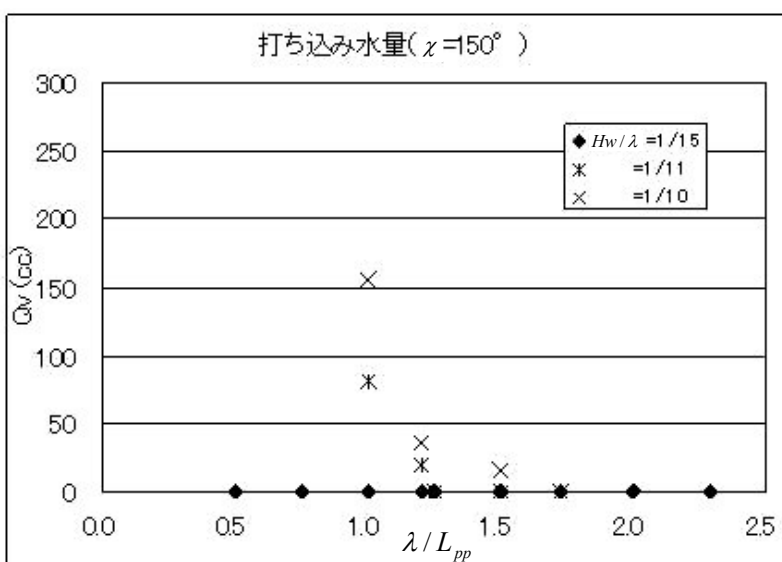
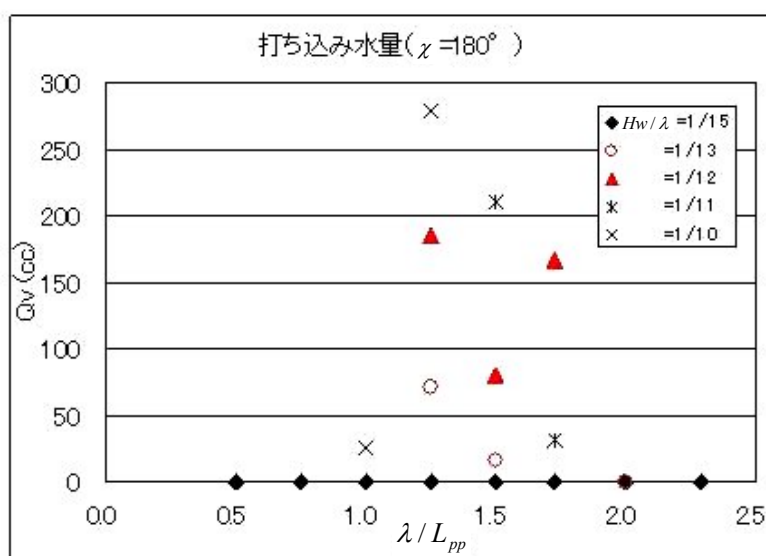
別図 3-2 海水打ち込み 1 回当たりの滞留水量 (その 1)

本実験で海水打ち込み 1 回当たりの滞留水量が最も多かったのは、 $\chi = 180^\circ$ （向波）で $\lambda/L_{pp} = 1.25$ 、 $H_w/\lambda = 1/10$ の条件と $\chi = 150^\circ$ （斜め向波）で $\lambda/L_{pp} = 1.00$ 、 $H_w/\lambda = 1/10.7$ の条件での計測であり、海水打ち込み 1 回当たりの滞留水量は約 280 cc となった。これを実船スケールに換算すると約 3.8 m^3 となり、海水打ち込み 1 回当たりの滞留水の重量は約 3.9 t と本事故発生時の排水量（430.7 t）の約 0.9% に相当する量であった。

別図 3-2 から、横波や横波に近い状態（ $\chi=90^\circ$ 、 120° ）に比べて、向波や向波に近い状態では（ $\chi=180^\circ$ 、 150° ）では、波長（波周期）によって 1 回当たりの滞留水量が変化する度合いが大きいことが分かる。例えば、別図 3-2 で×印で示した $\chi=180^\circ$ で $H_w/\lambda=1/10$ の場合、1 回当たりの滞留水量は、 $\lambda/L_{pp}=1.00$ の場合は約 30 cc であるのに対し、 $\lambda/L_{pp}=1.25$ の場合は約 280 cc と約 9.3 倍になり、波高の違い（ $\lambda/L_{pp}=1.00$ の場合 $H_w=0.16$ m、 $\lambda/L_{pp}=1.25$ の場合 $H_w=0.20$ m）を考慮しても、波長による滞留水量の変化は非常に大きいと考えられる。

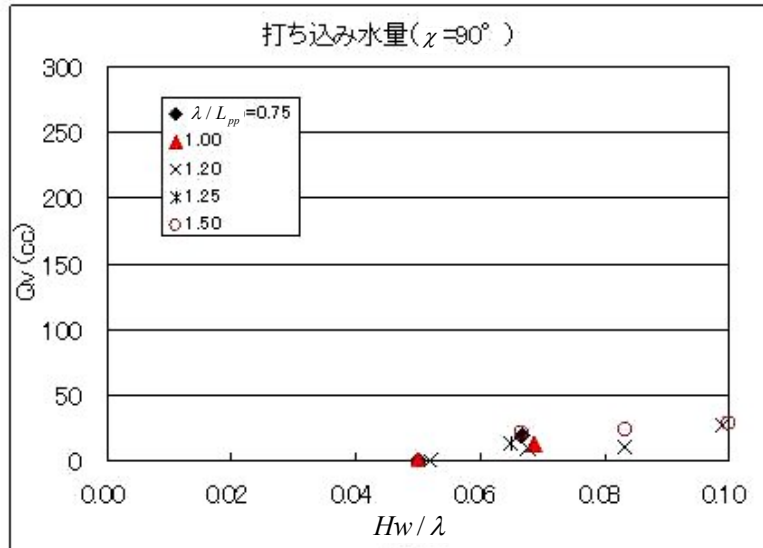
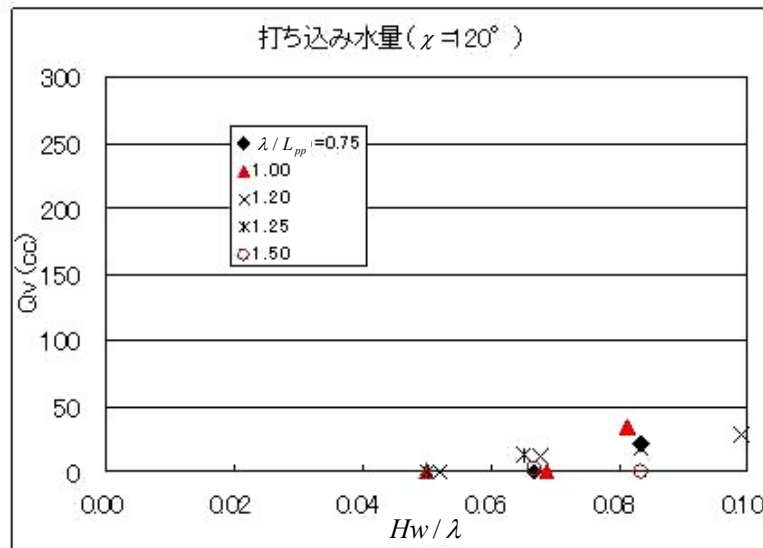
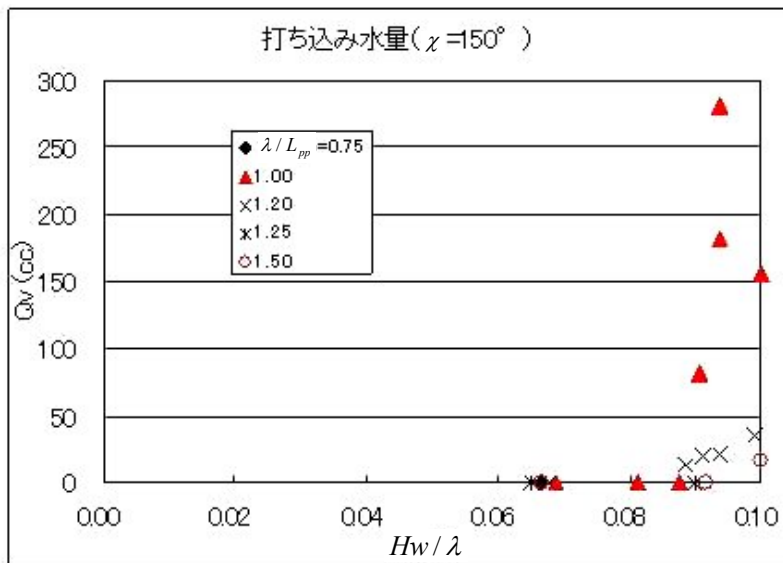
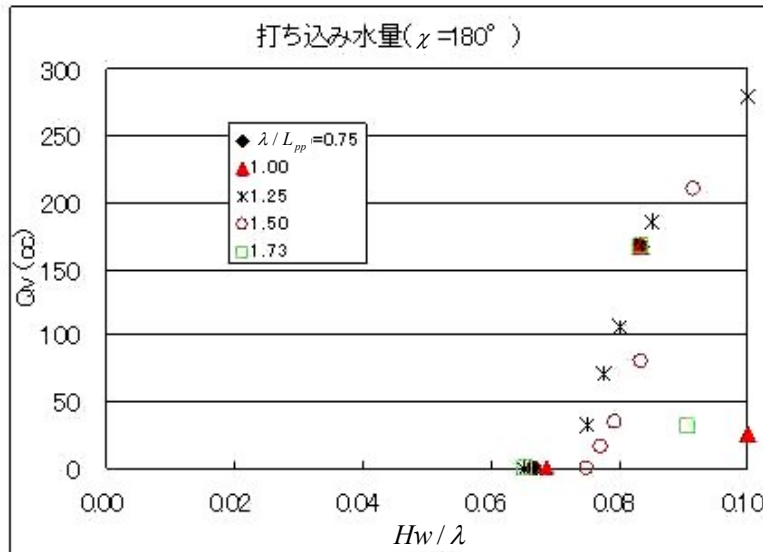
別図 3-3 海水打ち込み 1 回当たりの滞留水量 (その 2)

別図 3-2 及び 3-3 から、出会う角が大きくなるほど（向波状態に近づくほど）、海水打ち込み 1 回当たりの滞留水量が増加する傾向があることが分かる。

また、別図3-3の4段目の図で*印と○印で示した、 $\chi = 180^\circ$ で $\lambda/L_{pp} = 1.25$ 及び 1.50 の場合や3段目の図で▲印で示した $\chi = 150^\circ$ で $\lambda/L_{pp} = 1.00$ の場合には、波高によって1回当たりの滞留水量が急変することが分かる。

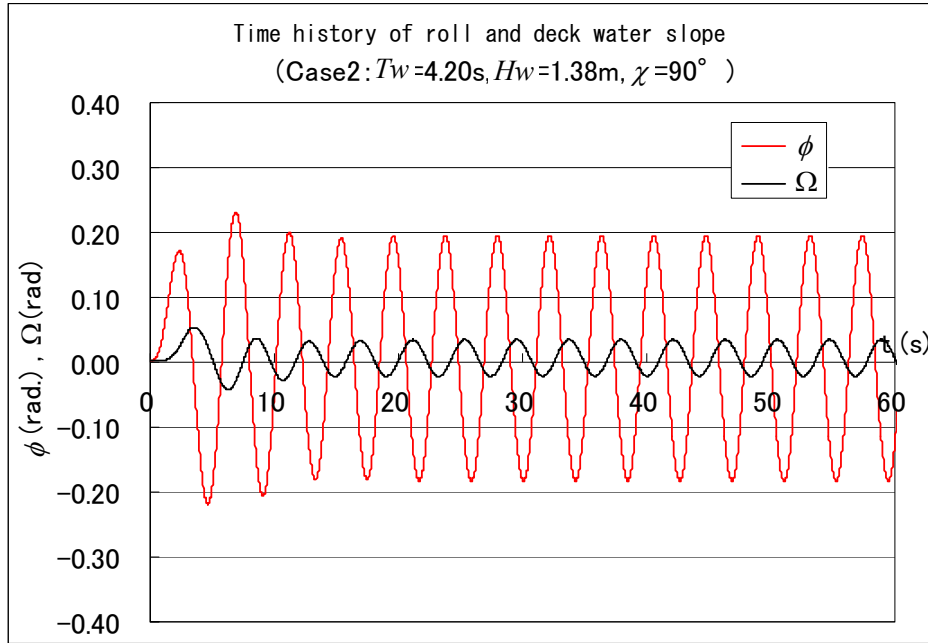
別図 4-3 計算例 (Case2 : $T_w=4.20s, H_w=1.38m, \chi=90^\circ$)

- a) 上甲板に対する滞留水面の傾斜角の振幅は、横揺れ角の振幅の $1/4 \sim 1/5$ 程度となっていること
- b) 滞留水の固有周期 T_{fw} の $1/2$ (5.64秒)より若干長い、波周期 $T_w=5.77$ 秒の場合(別図4-4)には滞留水面の傾斜角と横揺れ角との位相差はほぼ $\pi/2$ となっているのに対し、 $T_w=4.20$ 秒の場合(別図4-3)の滞留水面の傾斜角と横揺れ角との位相差は $\pi/2$ から外れていること
- c) 波周期 $T_w=5.77$ 秒の場合(別図4-4)には、船体との連成運動に伴い滞留水の平均傾斜角が平水中とは逆に負の値となっていること、すなわち滞留水が反体舷(左舷)側に寄っているが、滞留水量(8.66t)は船の排水量(438.91t)の2%程度であり、横揺の平均のずれは比較的小さいこと

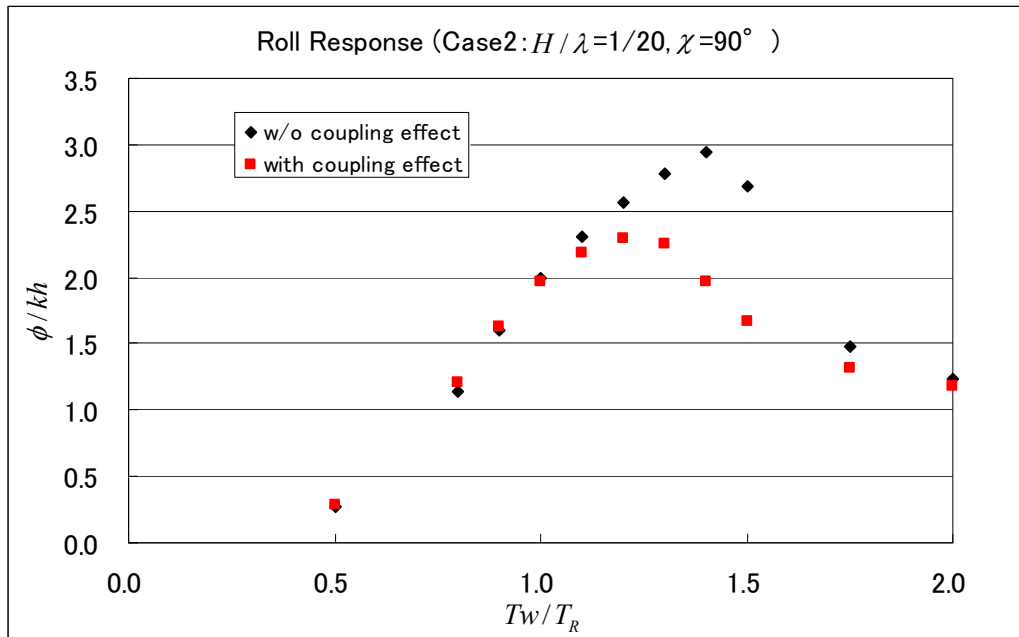
別図4-5 横揺振幅(滞留水の連成影響)

別図4-5から波周期が横揺固有周期との比(T_w/T_R)で1.1から1.75

にかけて、滞留水の運動と横揺運動が連成する場合の横揺振幅（■印）は、滞留水が移動しないとして連成影響を無視した場合の横揺振幅（◆印）より小さく、滞留水の運動が減揺効果（別図4-4）を示していることが分かる。一方、波周期が横揺固有周期より短い範囲（ $T_w/T_R < 1$ ）で、滞留水の連成影響で若干横揺振幅が大きくなっていることが分かる。これは、上述した波周期が滞留水の固有周期（11.28秒）の1/2より僅かに短い状態で横揺が助長される場合があることに対応する計算結果（別図4-3）であると考えられる。

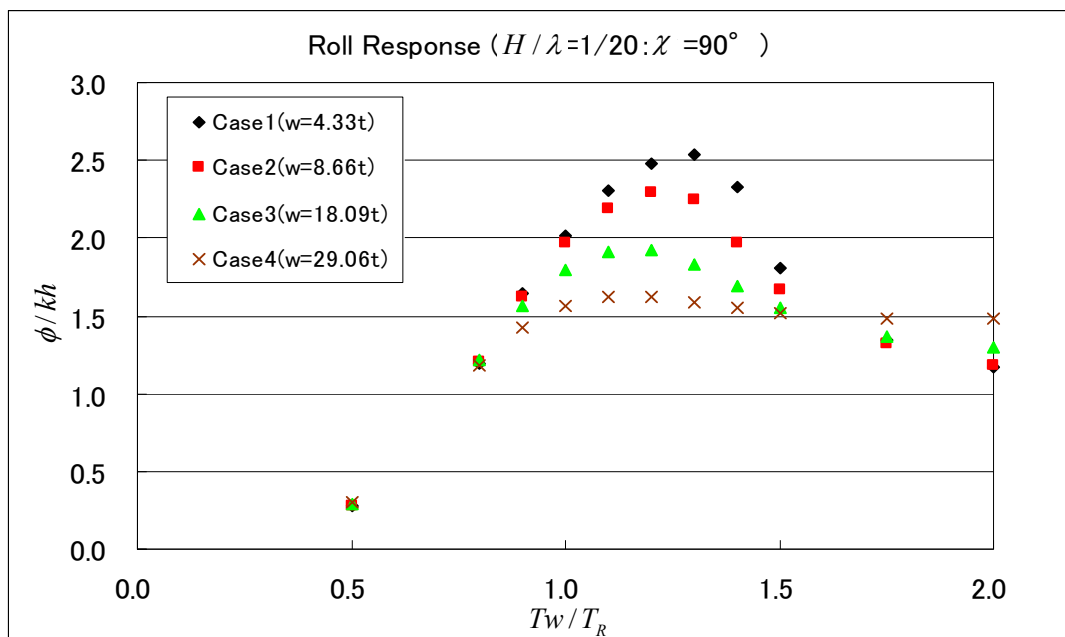
別図4-6 横揺振幅（滞留水量の影響）

別図4-6から、滞留水量の増加に伴い、波周期と横揺固有周期の比 T_w/T_R が0.9~1.5の範囲で横揺振幅が小さくなることが分かる。これは、滞留水の運動が減揺効果を示す場合、その重量が大きくなると減衰モーメントが大きくなるためであると考えられる。また、滞留水量の増加に伴い、応答がピークとなる波周期と横揺固有周期比が小さくなっている。
