船舶事故調査報告書

船種船名 水上オートバイ しぶ造2号

事故種類 乗組員死亡

平成23年5月26日

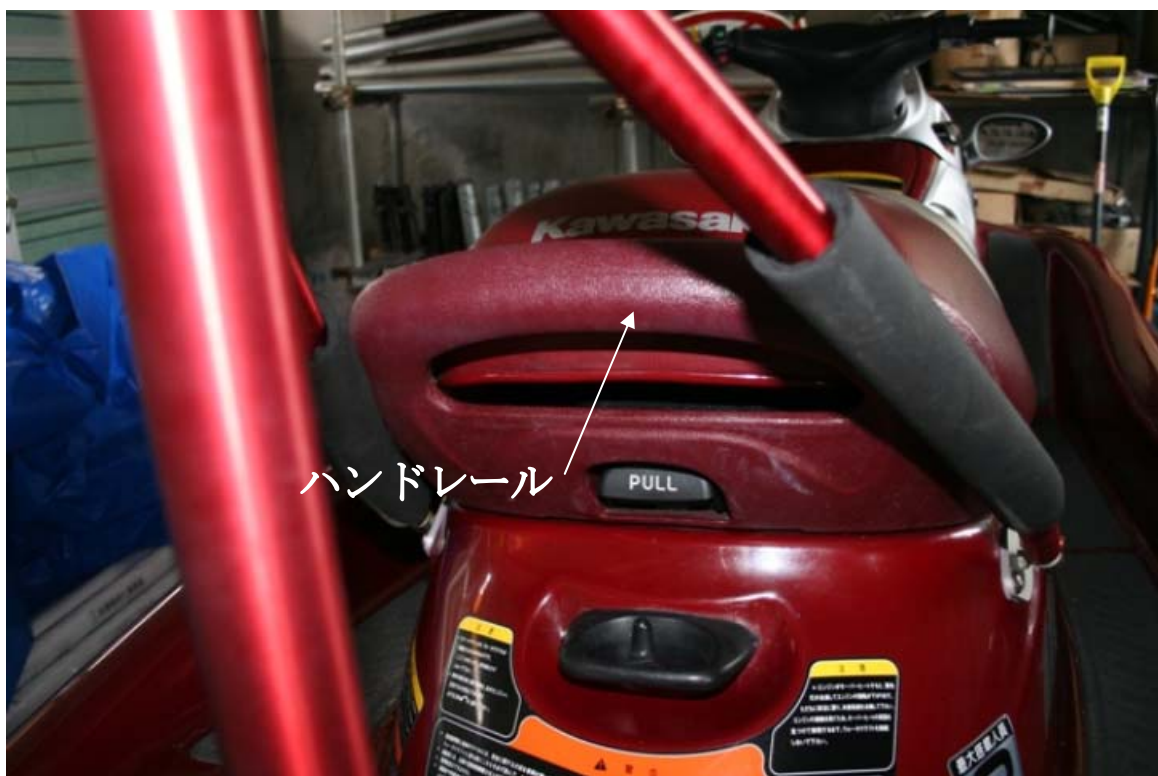
写真13 3人乗船時の状況

- ② ビルジ排出機能の確認のため、機関スペースに水を入れ、機関を運転したところ、ビルジ排出機能は正常であった。
- ③ 機関を停止し、誰も乗らない状態で約1時間湖面に浮かせたのち、機関スペースの水の量を点検したが、浸水は認められなかった。
- ④ 本事故当時、乗船していた3人の体重とほぼ同じ体重の3人を乗船させ、約1時間湖面に浮かせたのち、機関スペースの水の量を点検したところ、浸水は認められなかった。
- ⑤ 船体を転覆させた状態で放置したところ、船尾部から徐々に沈下したが、約20分後、船尾部が水面に没した状態で変化がなくなった。
- ⑥ 転覆させて約2時間後、復原させた際、船首側のハッチカバーの隙間から空気が抜けると同時に、船尾部が沈下して半水没状態となった。
(写真13 3人乗船時の状況、写真14 転覆させた直後の状況、写真15 転覆後の経過時間による本船の状況、写真16 復原した直後の状況 参照)
