船舶事故調査報告書

船種船名 液体化学薬品ばら積船 旺祥丸

事故種類 乗組員死亡

発生日時 平成21年10月7日 13時50分ごろ

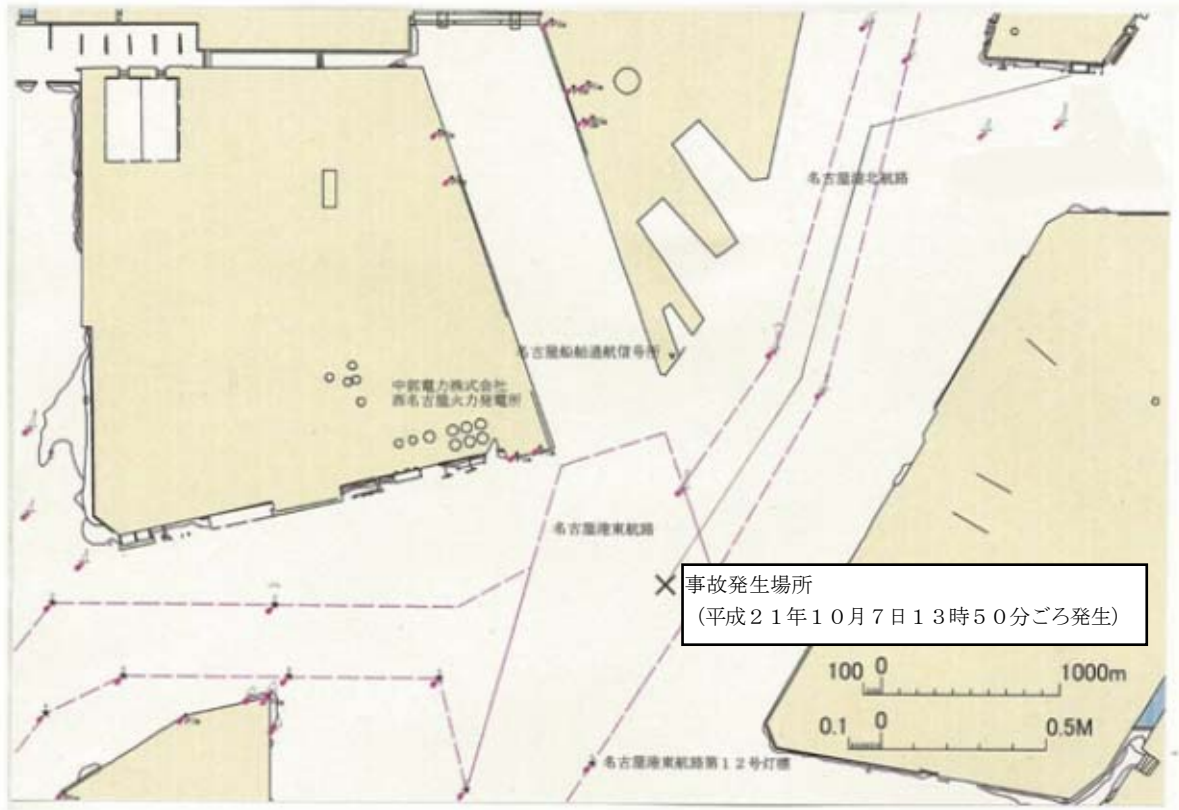
付図1 推定事故発生場所図

液体化学薬品ばら積船^{おうしょう}旺祥丸は、船長ほか4人が乗り組み、名古屋港第2区潮見ふ頭において、1.4-ブタンジオールを揚荷後、離棧して名古屋港東航路を航行中、平成21年10月7日13時50分ごろ、タンククリーニング作業に従事していた一等航海士が、右舷2番貨物タンク内に転落して死亡した。
