# 船舶事故調査報告書

船種船名 モーターボート WISTERIA  
船舶番号 270-43270 広島  
総トン数 5トン未満 (長さ6.32m)

事故種類 乗組員死亡  
発生日時 平成22年8月8日 13時50分ごろ  
発生場所 広島県廿日市市宮島町巖島革籠埼東北東方沖  
広島県大竹市大竹港小方一文字防波堤南灯台から真方位  
090° 4,950m付近  
(概位 北緯34° 14.02' 東経132° 17.03')

平成23年5月26日

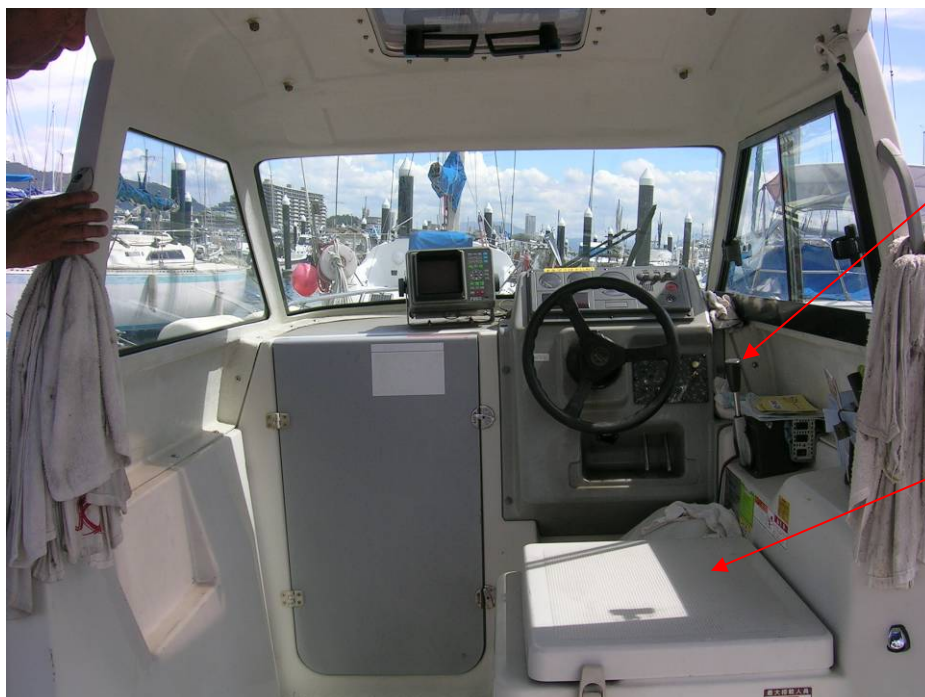
### 写真4 操舵室

本事故は、本船が、えい航していた浮具から落水した船長を乗船させようとして巖島革籠埼東北東方沖で停留中、操船者が、レバーを後方に倒した際、レバーの位置を確認しなかったため、後進クラッチが嵌入して推進器が後進方向に低速度で回転していることに気付かず、レバーを中立位置にした旨を船長に告げ、船長が船尾端中央部を経てトランサムステップに向けて泳いでいたところ、上衣が推進器に絡んで全身が海中に没したことにより発生したものと考えられる。
