船舶事故調査報告書

船種 船名 油送船 第十七永進丸
船舶番号 135496
総トン数 3,807トン

船種 船名 ケミカルタンカー COSMO BUSAN
IMO番号 9005950
総トン数 499トン

事故種類 衝突
発生日時 平成21年12月21日 20時21分ごろ
発生場所 備讃瀬戸北航路及び水島航路の交差部
香川県坂出市 鍋島灯台から真方位262° 1.1海里付近
(概位 北緯34° 22.8' 東経133° 48.1')

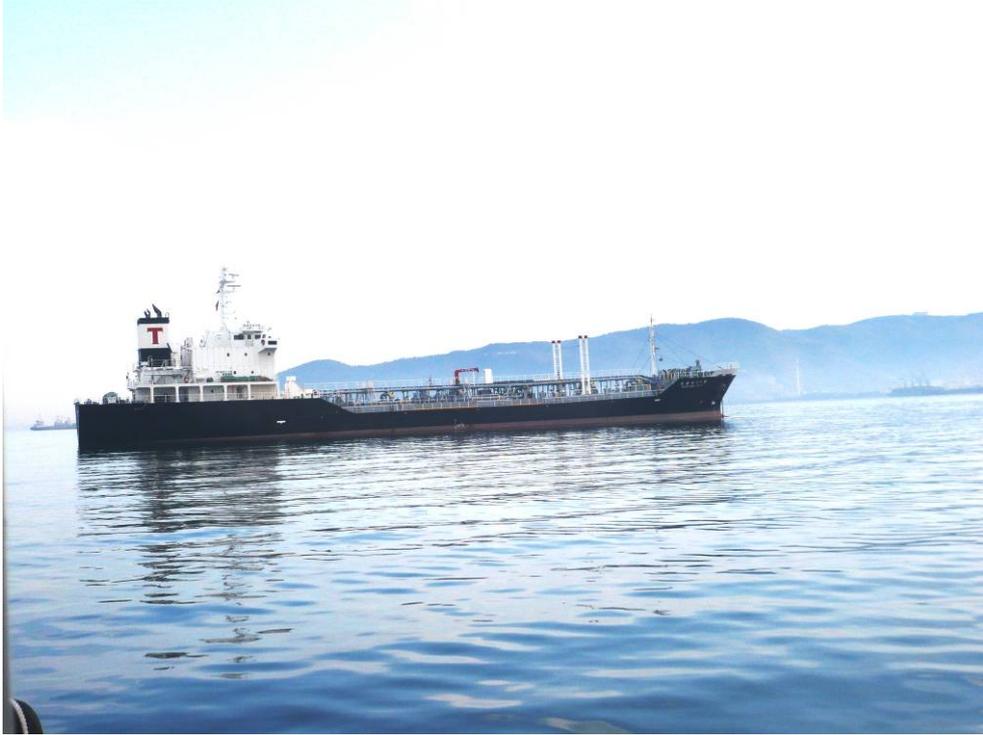
写真1 A船

左舷船尾部5番タンク付近の外板に破口及び凹損を生じ、ハンドレールが倒壊した。また、積荷のジェット燃料約15klが流出したが、拡散蒸発して漁業被害はなかった。

船長Aの口述によれば、A船の左舷後部5番タンクに破口を生じ、水島港で計測した結果、積荷のジェット燃料が約15kl流出した。

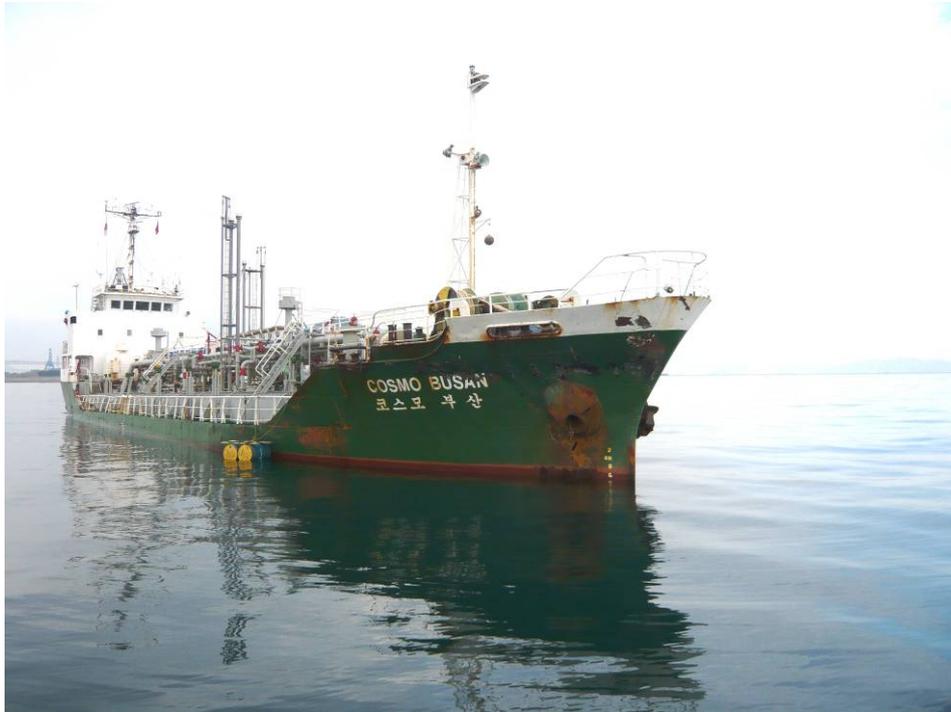
写真3 B船

B船は、フォアピークタンク付近に亀裂を生じて同タンクに浸水したが、積荷の流出はなく、牛島西方沖に錨泊した。

右舷船首部のベルマウス及びフォアピークタンク付近の外板に亀裂を生じた。
