船舶事故調査報告書

船種 船名 漁船 睦丸
漁船登録番号 HK3-112419
総トン数 4.9トン

船種 船名 プレジャーボート 悠悠Ⅱ
船舶番号 202-7682北海道
総トン数 2.6トン

事故種類 衝突
発生日時 平成22年7月11日 04時50分ごろ
発生場所 北海道江差町江差港南西方沖
江差町鷗島灯台から真方位212° 0.76海里付近
(概位 北緯41° 51.5′ 東経140° 06.3′)

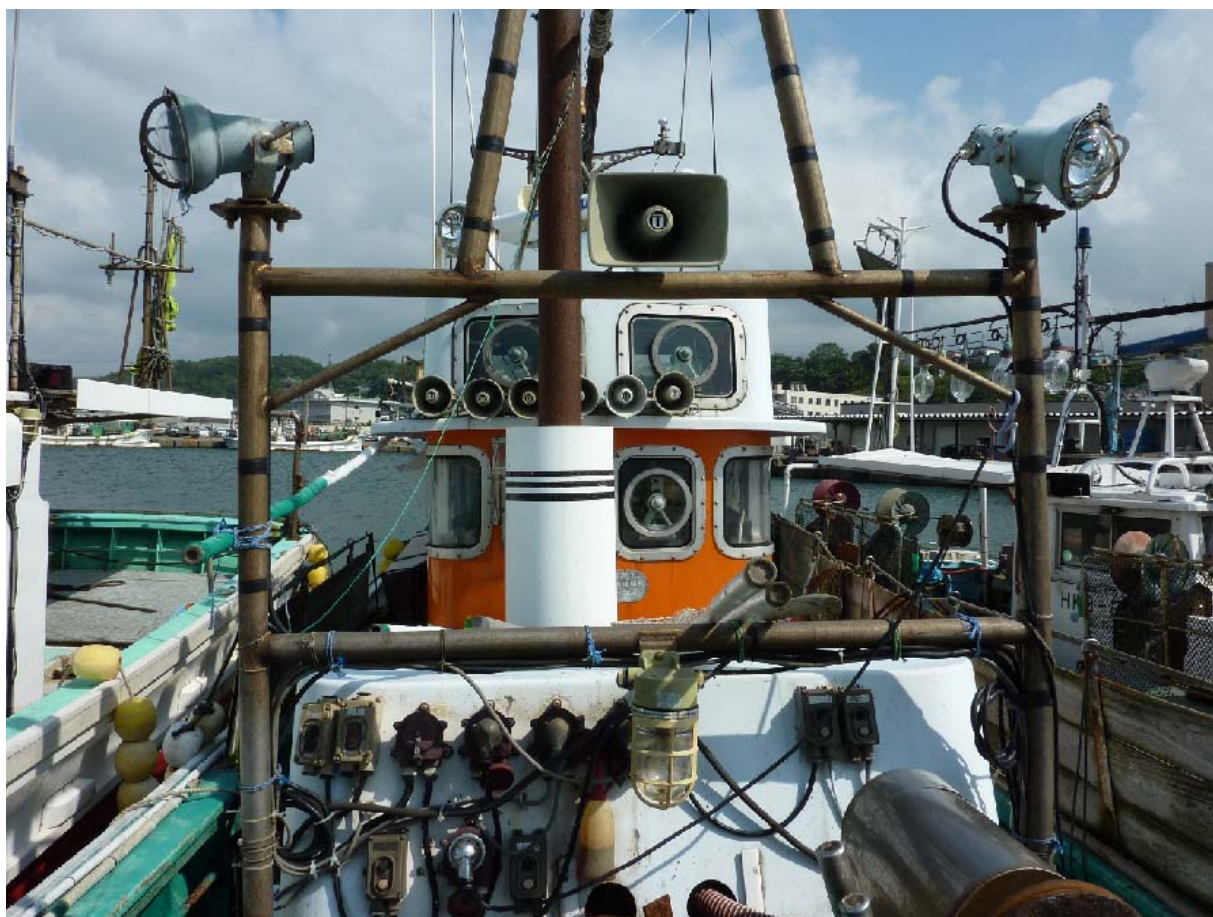
写真4 船首方から見たA船

本事故当時、船体及び機関に不具合又は故障はなかった。

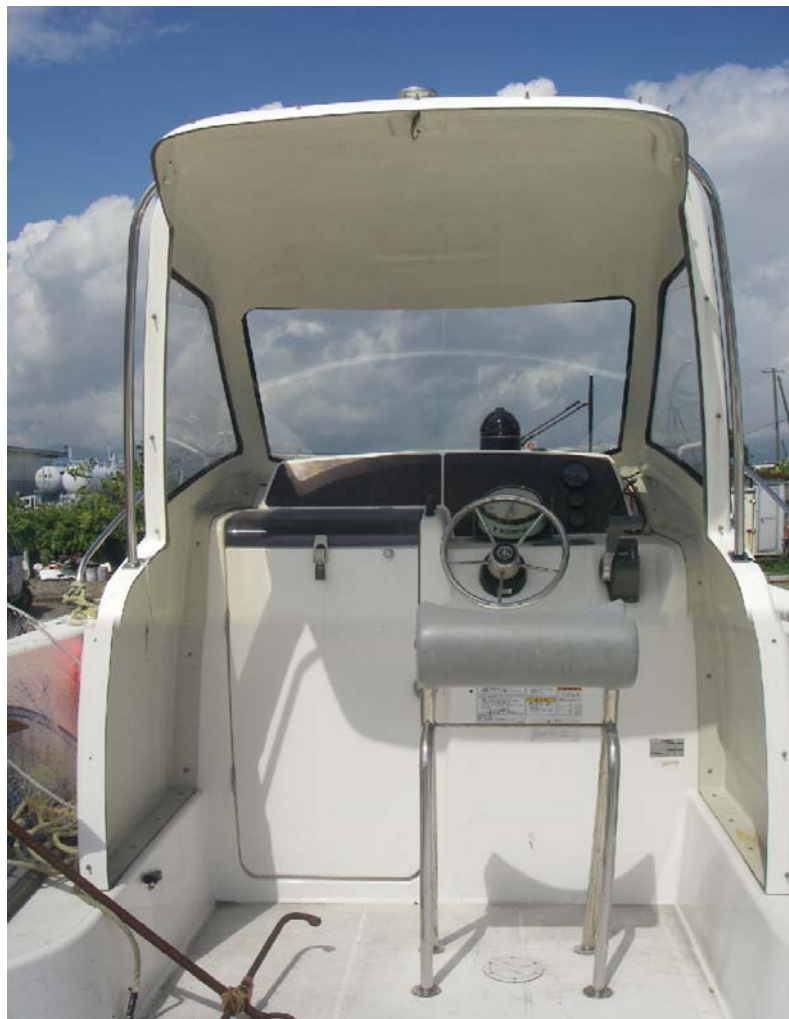
写真7 B船の操縦席

連絡用に携帯電話を所持し、船内には携帯用サイレン、信号紅炎^{こうえん}及びレーダー反射器を置いていた。レーダー反射器は、船体に取り付けてもすぐ破損することを仲間から聞いていたので、取り付けていなかった。呼び子については、操縦席の横及び船首部にそれぞれ置いていた。

本事故当時、船体及び機関に不具合又は故障はなかった。
