# 船舶事故調査報告書

船種船名 貨物フェリー 第三南海丸

事故種類 衝突（防波堤）

発生日時 平成22年11月17日 05時34分ごろ

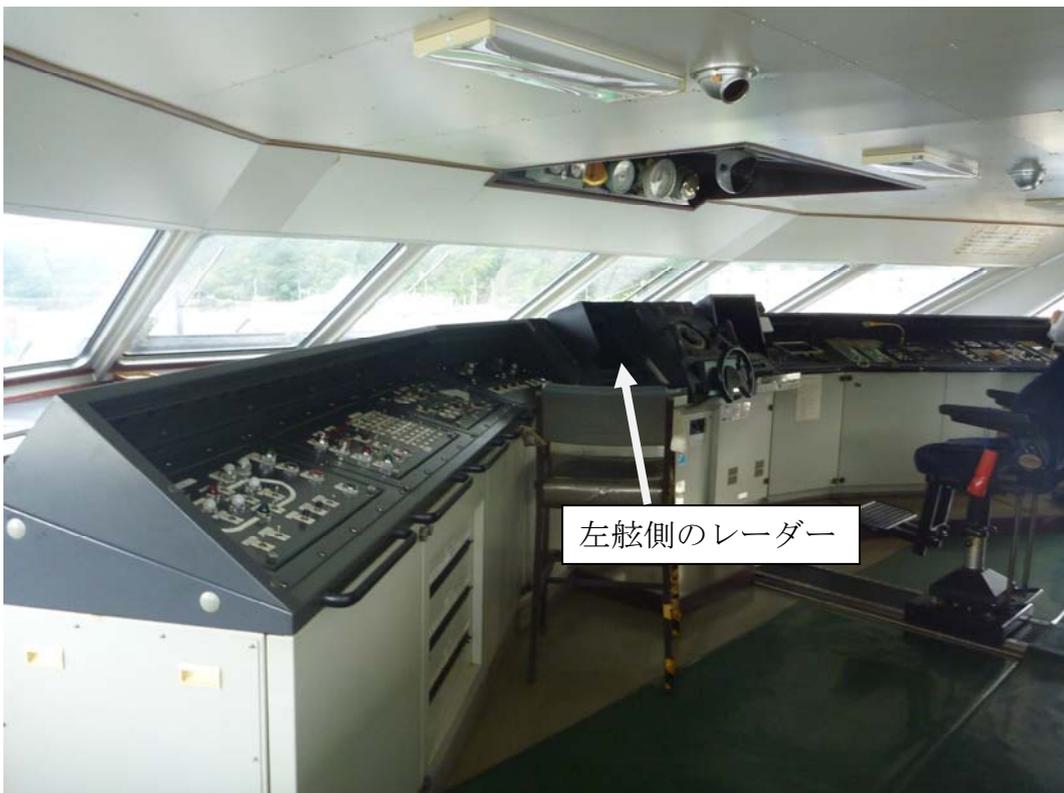
写真2 本船の船橋

船長Aの口述によれば、本船は、ランプウェイが右舷後部にあるので右舷着けとなることから、出入港時には、右ウイングに出て遠隔管制器により操舵をしていた。本事故当時、航海灯を点灯しており、船体、機関及び機器類に不具合又は故障はなかった。
