船舶事故等調査報告書の訂正について

# 船舶事故調査報告書

船種船名 カッター (船名なし)

事故種類 転覆

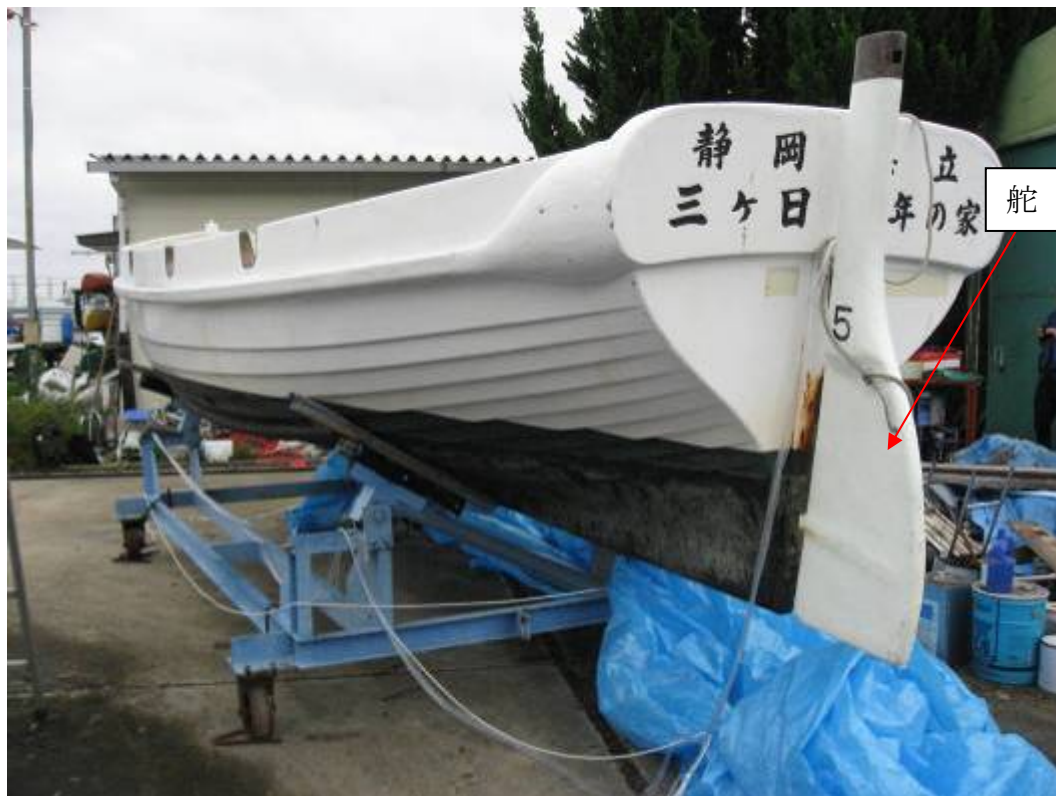
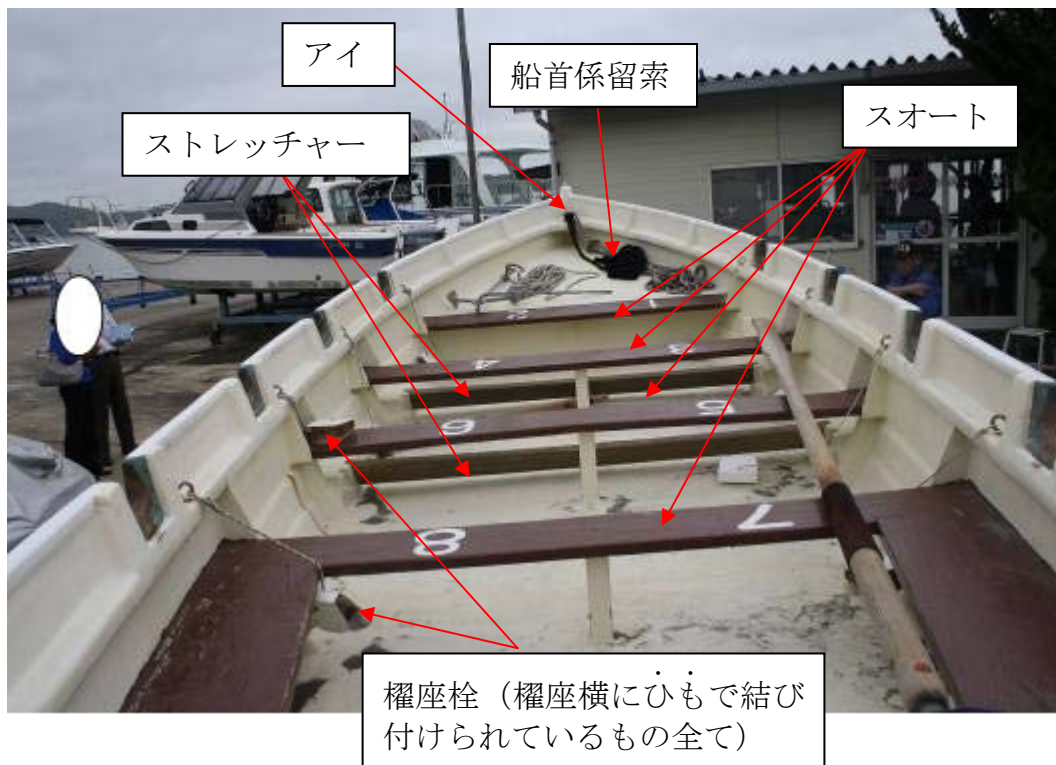
指導員3、教諭3A及び教諭3Bの口述によれば、生徒等が乗船する前には船体に損傷及び傾き等は認められなかった。

2.1 及び 2.5.3 から、A船は、本事故後に引き揚げられて陸上保管された状態で左舷側ドレンプラグが紛失していたが、ハーバー内で操法訓練を行う際、指導員 3 がドレンプラグを閉めていること、とう漕中にドレン抜き付近からの湖水の流入が認められていないこと、及び左舷側ドレンプラグ穴の雌ねじ部に損傷が認められなかったことから、本事故時、左舷側ドレンプラグは閉まっていたものと考えられ、船体、舵、オール、属具等に不具合はなかったものと考えられる。

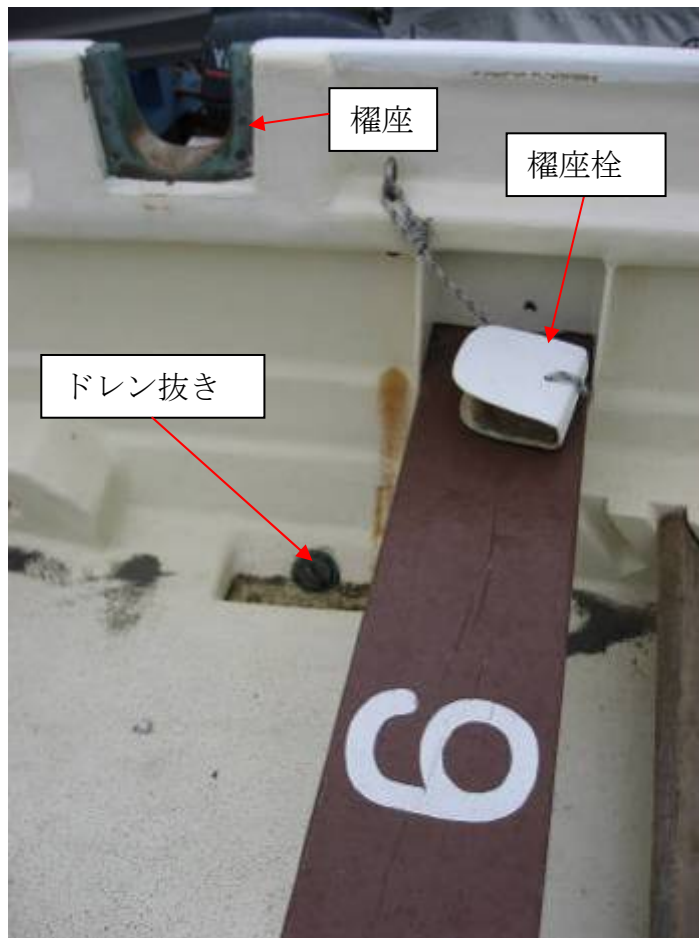
写真7 ドレン抜き（右舷側）の状況

3 列目スオートの船尾方床面付近の両舷側には、ドレン抜き穴が設置され、船内側から雄ねじのドレンプラグで栓をするようになっていた。本事故後に引き揚げられて陸上保管された状態では、左舷側ドレンプラグが外れて紛失していたが、左舷側ドレン抜き穴の雌ねじ部には損傷はなかった。

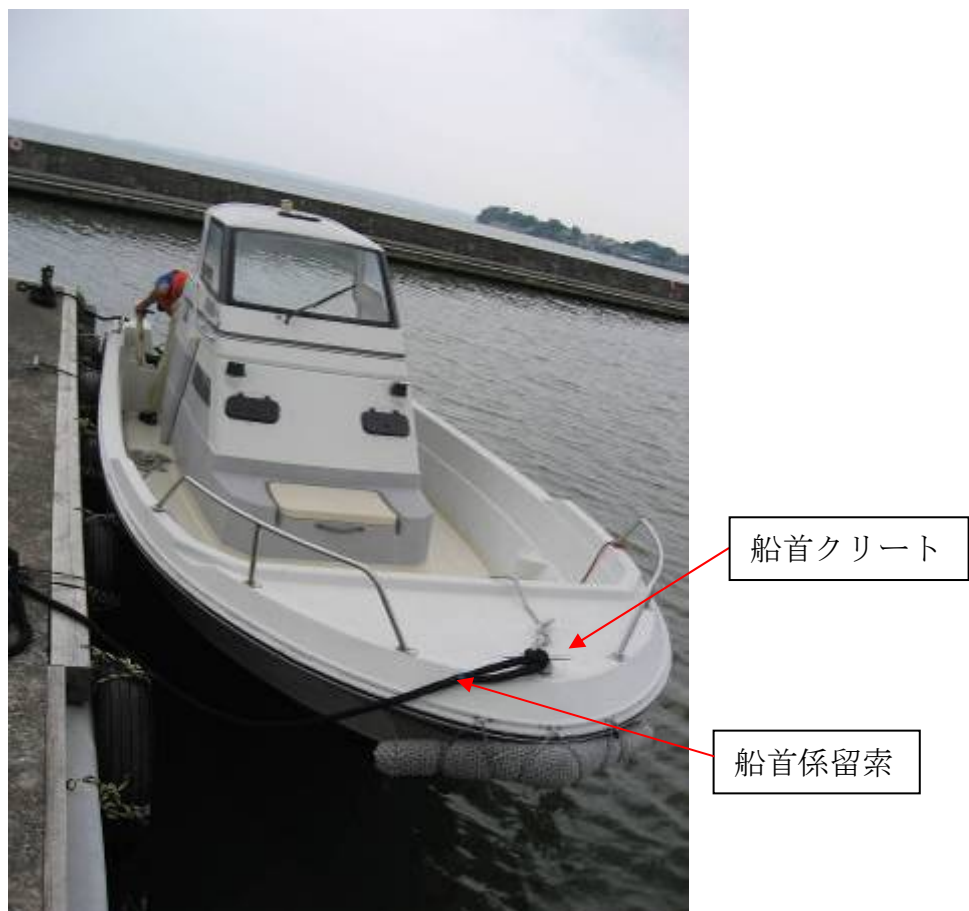
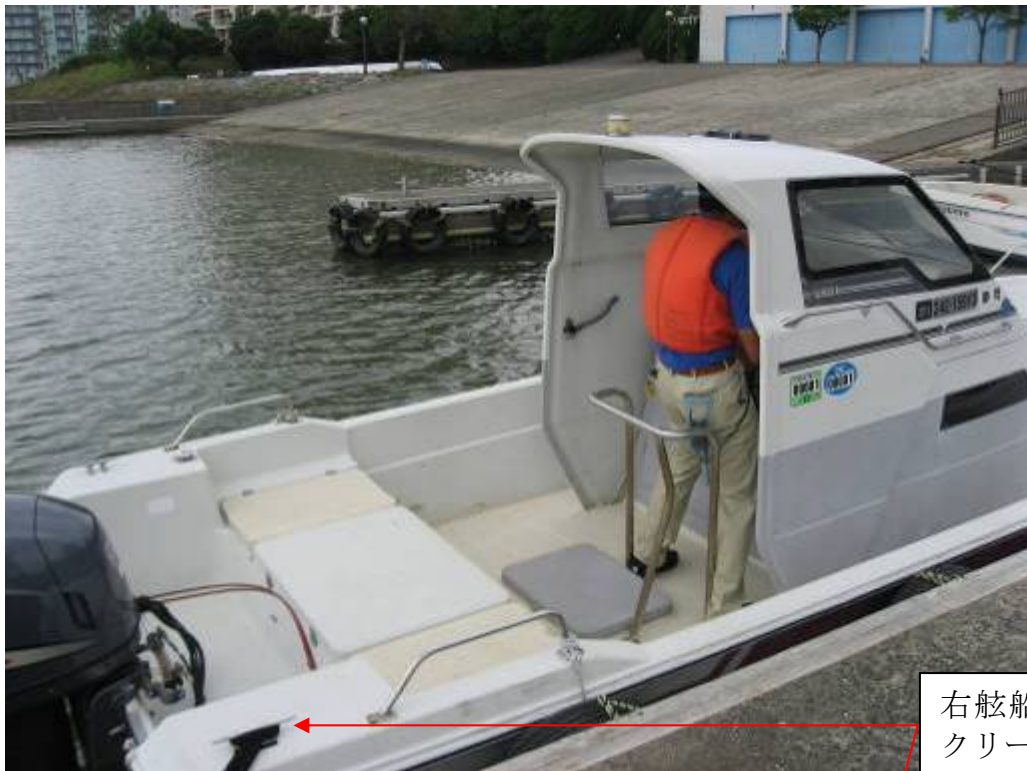
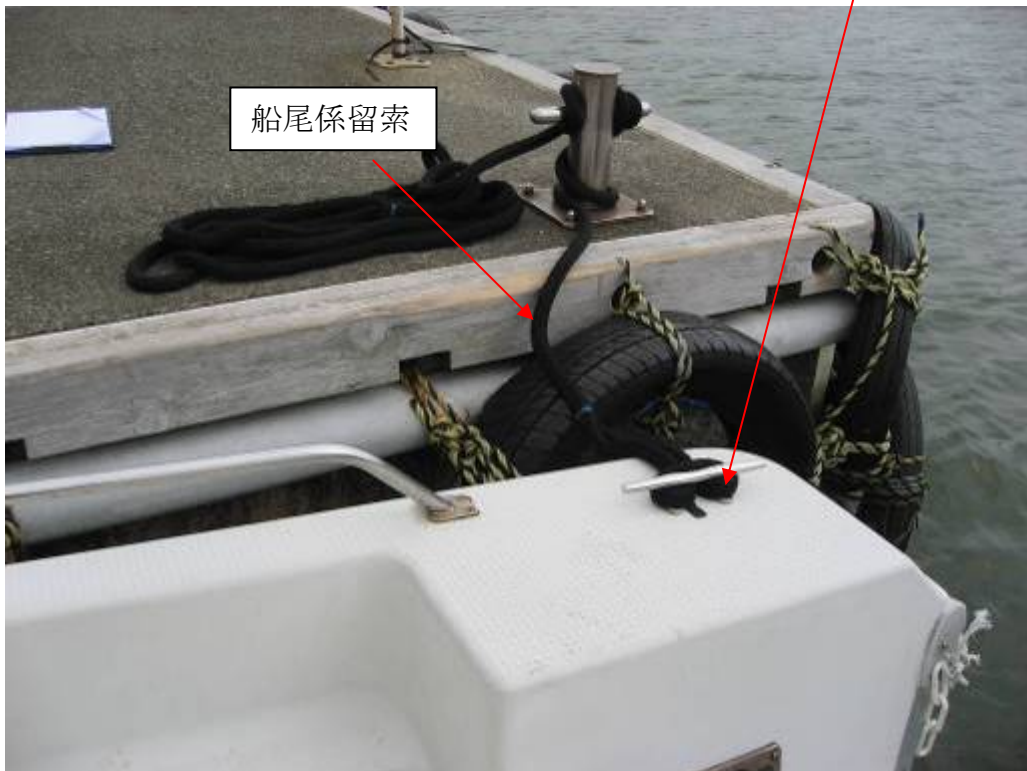
本件所長の口述によれば、本事故時、船体、機関及び機器類に不具合又は故障はなく、救命浮環等の法定備品も搭載されていた。

2.5.3(2)から、本事故時、B船は、船体、機関及び機器類に不具合又は故障はなく、救命浮環等の法定備品も搭載されていたものと考えられる。

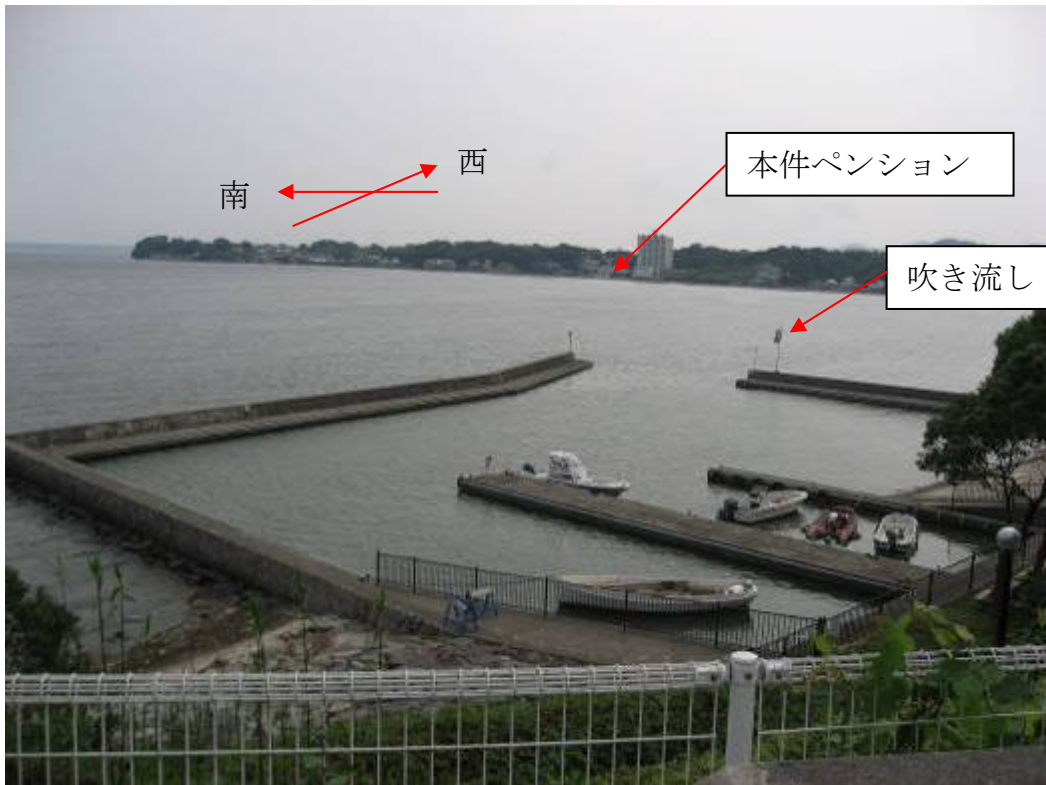
写真15 ハーバー付近の状況

指導員3の口述によれば、吹き流しによる観測状況は、風向が三ヶ日町大崎の東方沿岸部に所在するペンション（以下「本件ペンション」という。）の方向（本件青年の家から南西方向）からの風、吹き流しの傾きが約75～78°（風速約8～10m/s）であった。
