船舶事故調査報告書

船種船名 引船 第十二喜多丸

事故種類 転覆

発生日時 平成23年9月19日 07時36分47秒～54秒ごろ

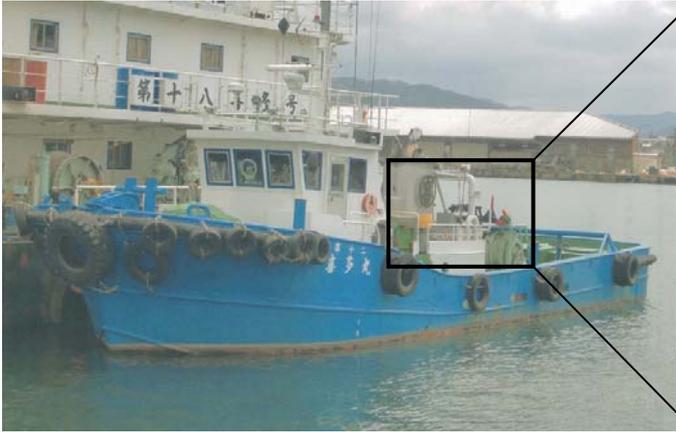
図 2.6-2 B船の状況

担当者F₂の口述によれば、えい航索を緊急離脱するため、セーフティピン（安全ピン）を外し、えい航フックを押し下げてえい航索を外すことができるハンドル（以下「緊急離脱用ハンドル」という。）が設置されていたのは知っていたが、操作を行ったことはなかった。

また、B船の一般配置図及び復原性報告書によれば、B船のえい航フックは、基線*6からの高さが約3.6m、水面からの高さが約2.2m、船体中心から船尾方に約3.8mであり、満載状態での重心位置が船体中心から0.94m船尾方となることから、重心からは約2.9m船尾方に設置されていた。

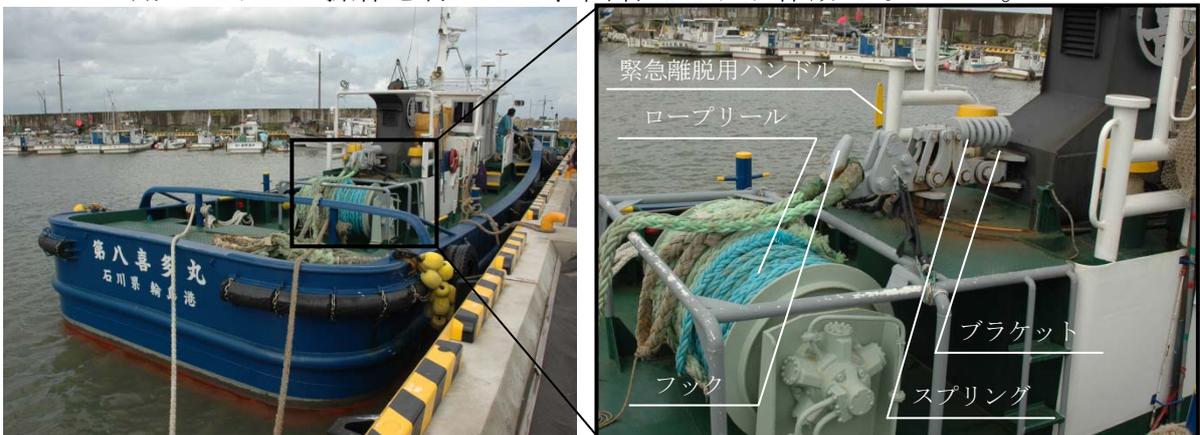
図2.6-5 C船の状況

船長Cの口述によれば、船体、機器類、主機関及び舵に不具合や故障はなかったが、えい航フックの緊急離脱用ハンドルは操作したことがなく、作動するかどうかは分からなかった。

担当者F₁の口述によれば、本事故後、C船のえい航フックの緊急離脱用ハンドルの操作を行ったが、固着しており作動しなかった。

図2.6-6 えい航フック等の状況

- (1) えい航フックの点検整備を行い、操作訓練を行うこと。
- (2) 乗組員に対してえい航作業時の救命胴衣などの装備の適切な装着の指導を行うこと。

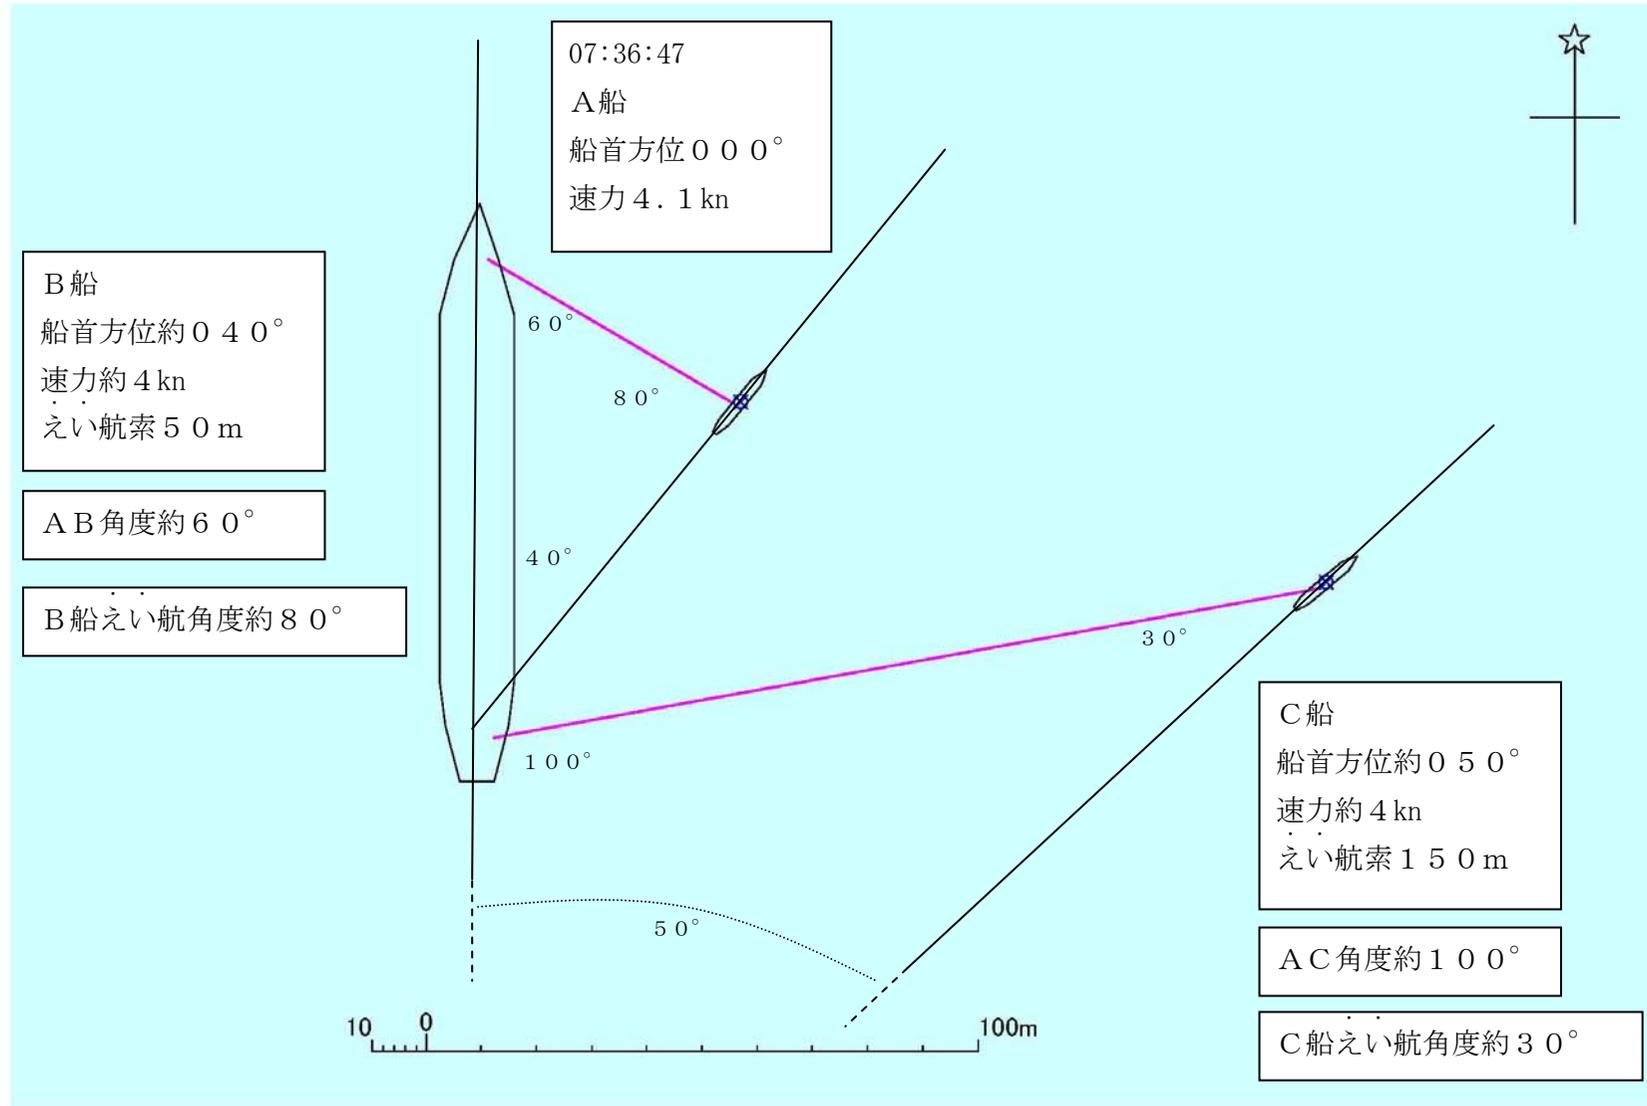
付図3 転覆時の配置図

本事故発生時のA船、B船及びC船の状況は、図 2. 1 1 - 3 に示すとおり、AB角度 (θ_{1b}) が 60° 、B船えい航角度 (θ_{1a}) が 80° 、AC角度 (θ_{2b}) が 100° 、C船えい航角度 (θ_{2a}) が 30° と推測された。

また、本事故に使用されていたB船のえい航索は破断荷重が約 52tf (約 508kN) であり、表 2. 1 1 - 7 によれば、B船えい航角度とAB角度が 70° の場合には破断荷重を超える値となるが、本事故時の状態であるB船えい航角度が 80° 、AB角度 60° においては破断荷重以下であるので、えい航索の破断に至る前に転覆したものと考えられる。

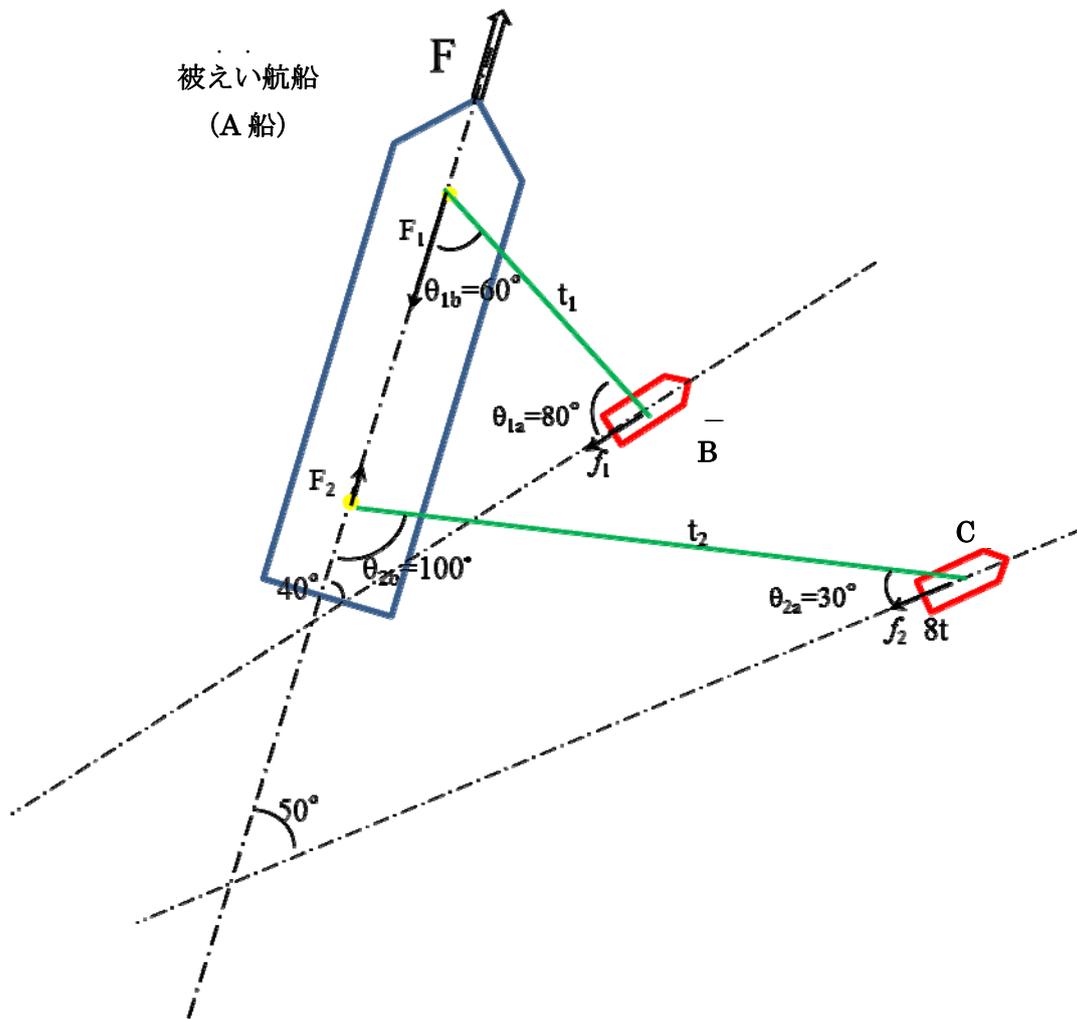
図 2.1 事故発生時の状況

図 2.1 に調査官から説明があった被えい航船 (A 船) と B 船、C 船の凡その位置関係を示す。

図 2.1 に示した事故発生時の A 船と B 船の相対位置関係 ($\theta_{1b} = 60\text{deg.}$) を保持した状態で、B 船の船首方位 (ϕ_1) が変化し、それに伴い えい航角 (θ_{1a}) が変化した場合の索張力による横傾斜の推測結果を表 3.1 に示す。

図 2.1 に示した事故発生時の A 船と C 船の相対位置関係 ($\theta_{2b} = 100\text{deg.}$) を保持した状態で、C 船の船首方位 (ψ_2) が変化し、それに伴い えい航角 (θ_{2a}) が変化した場合の索張力による横傾斜の推測結果を表 3.2 に示す。

また、本事故に使用されていた B 船のえい航索は破断荷重が約 52tf とのことであり、表 3.13 に示したとおり、B 船のえい航角が 70 度の場合には、B 船の索張力 (t_1 ; 水平成分) は破断荷重を超える値となるが、本事故時の状態である B 船のえい航角が 80 度においては破断荷重以下であるので、えい航索の破断に至る前に転覆したものと推測される。
